PROCES-VERBAL DE DESCRIPTION

LE : DIX NEUF MAI DEUX MILLE VINGT DEUX

7 Rue du Coq 26000 VALENCE, dans un immeuble à usage d'habitation élevé de rez-de-chaussée et deux étages figurant au cadastre section AC n°432 pour 70 ca

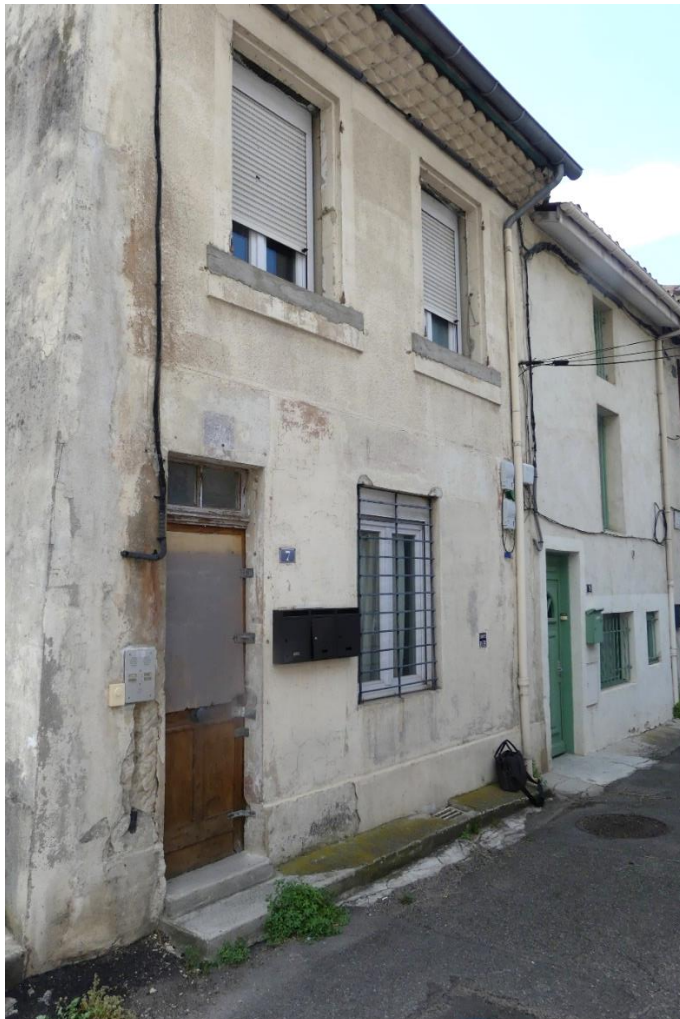
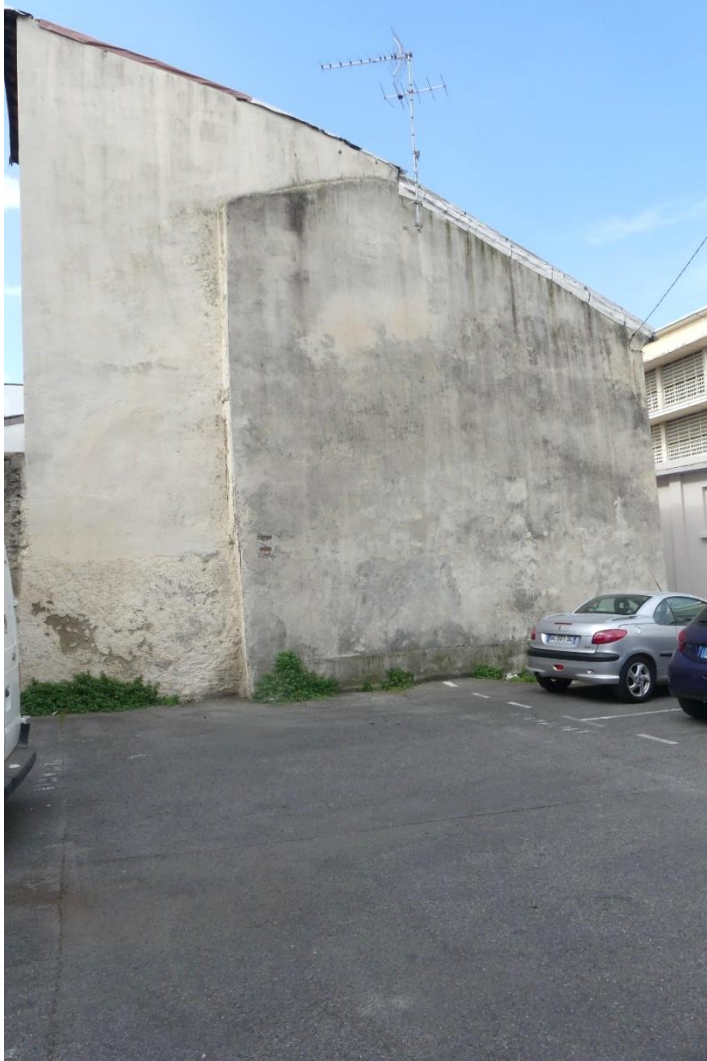
Les façades de l'immeuble sont vétustes (fissures, plaques d'enduit manquantes, revêtement noirci).

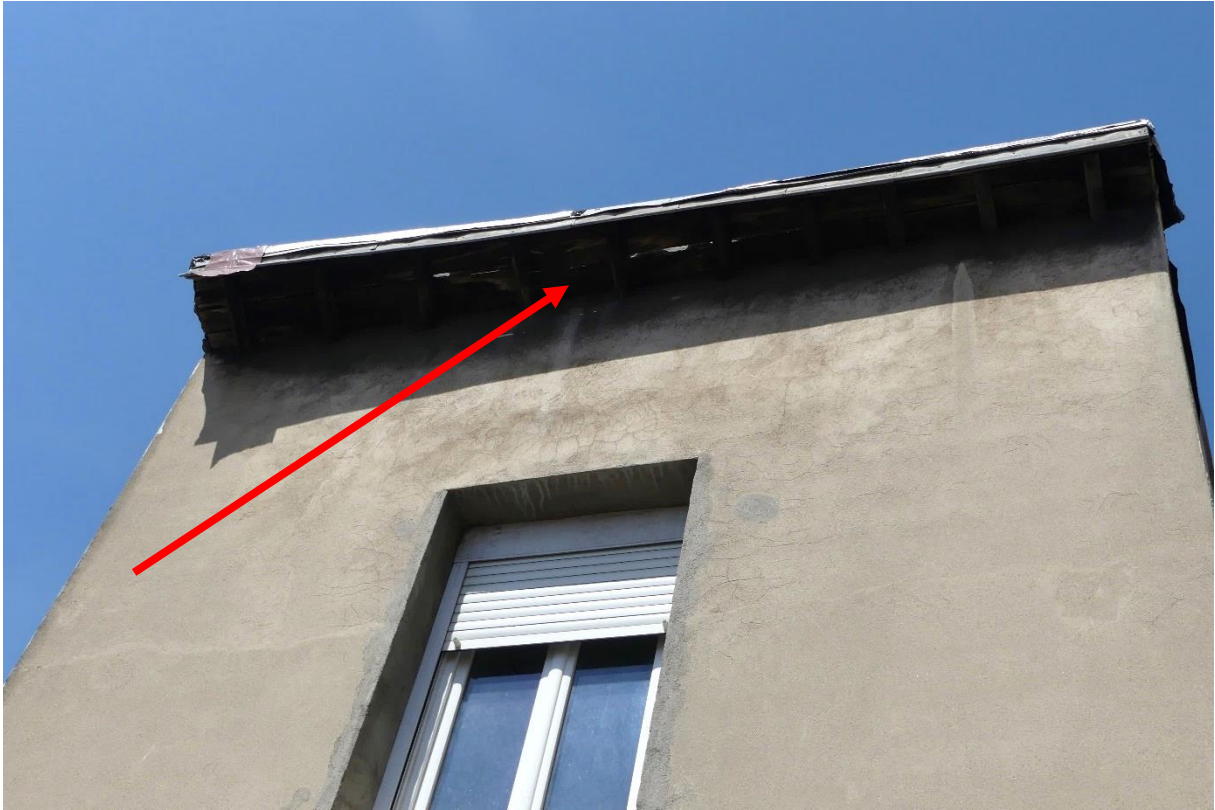
Depuis ce même endroit, je peux voir l'avancée de toit du bâtiment, en bois, laquelle semble vétuste.

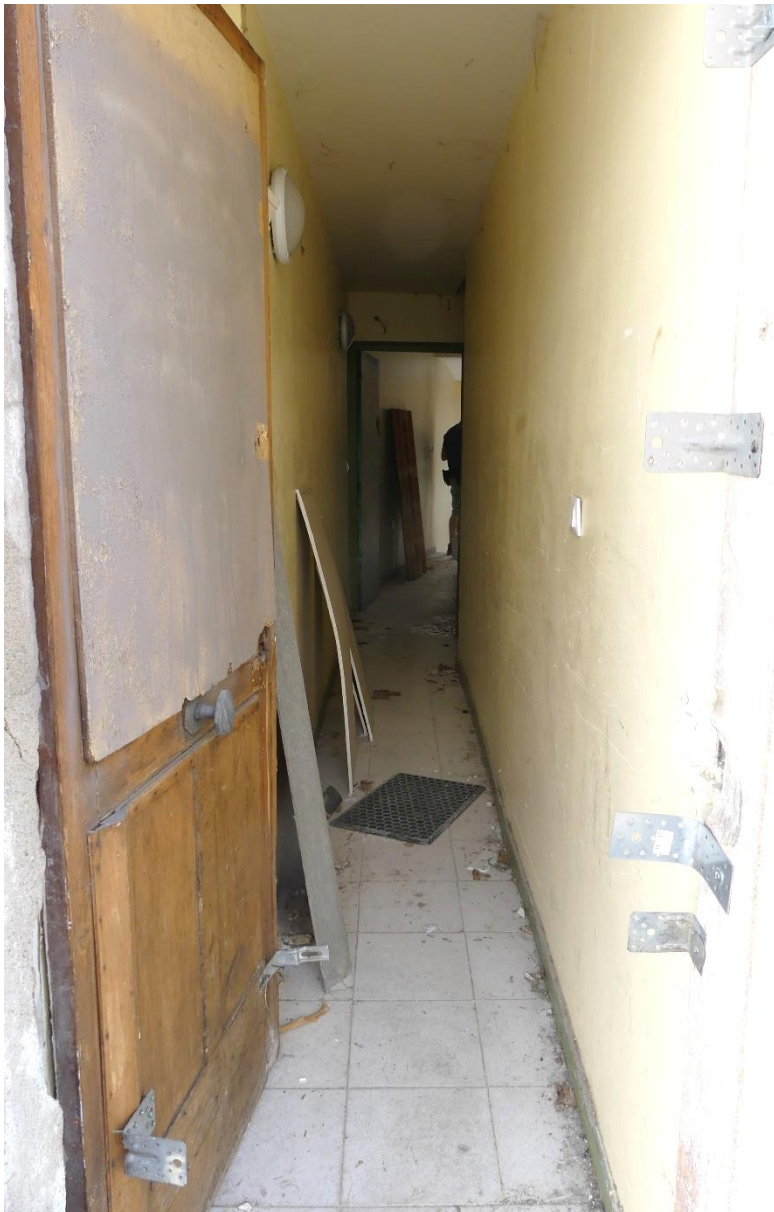
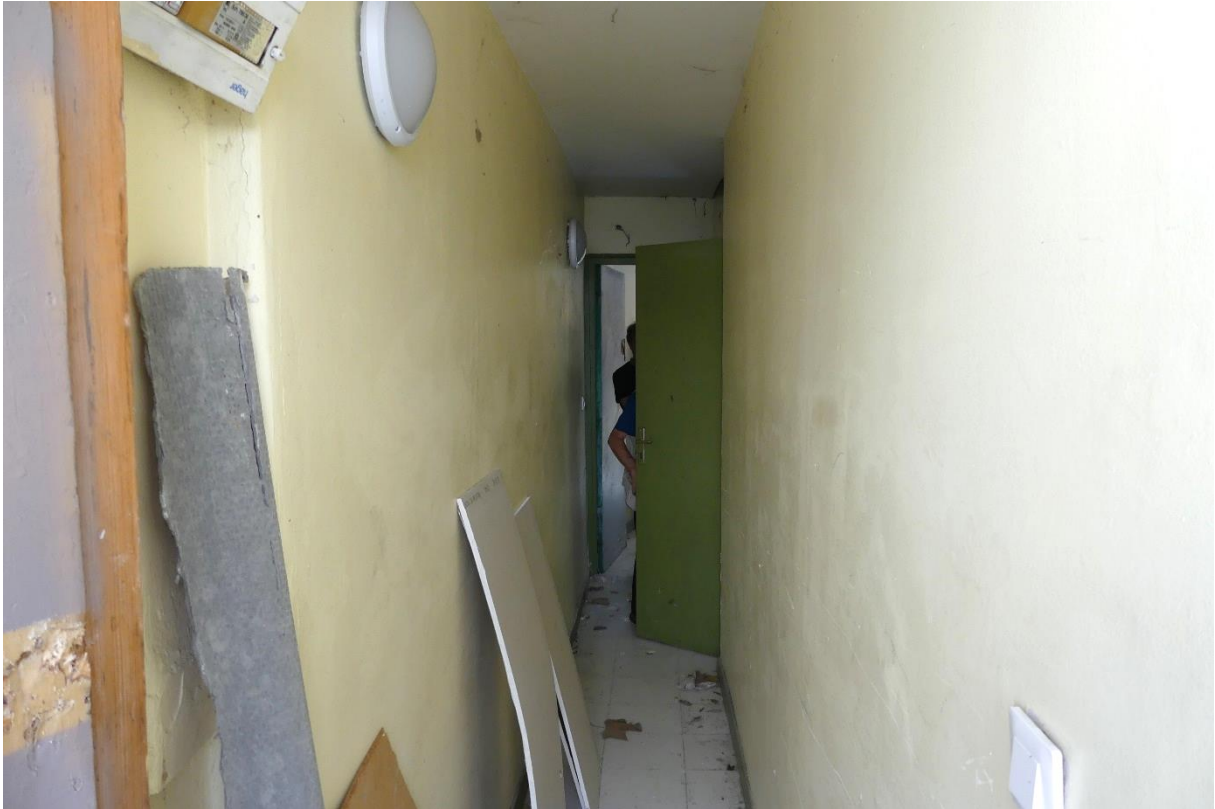
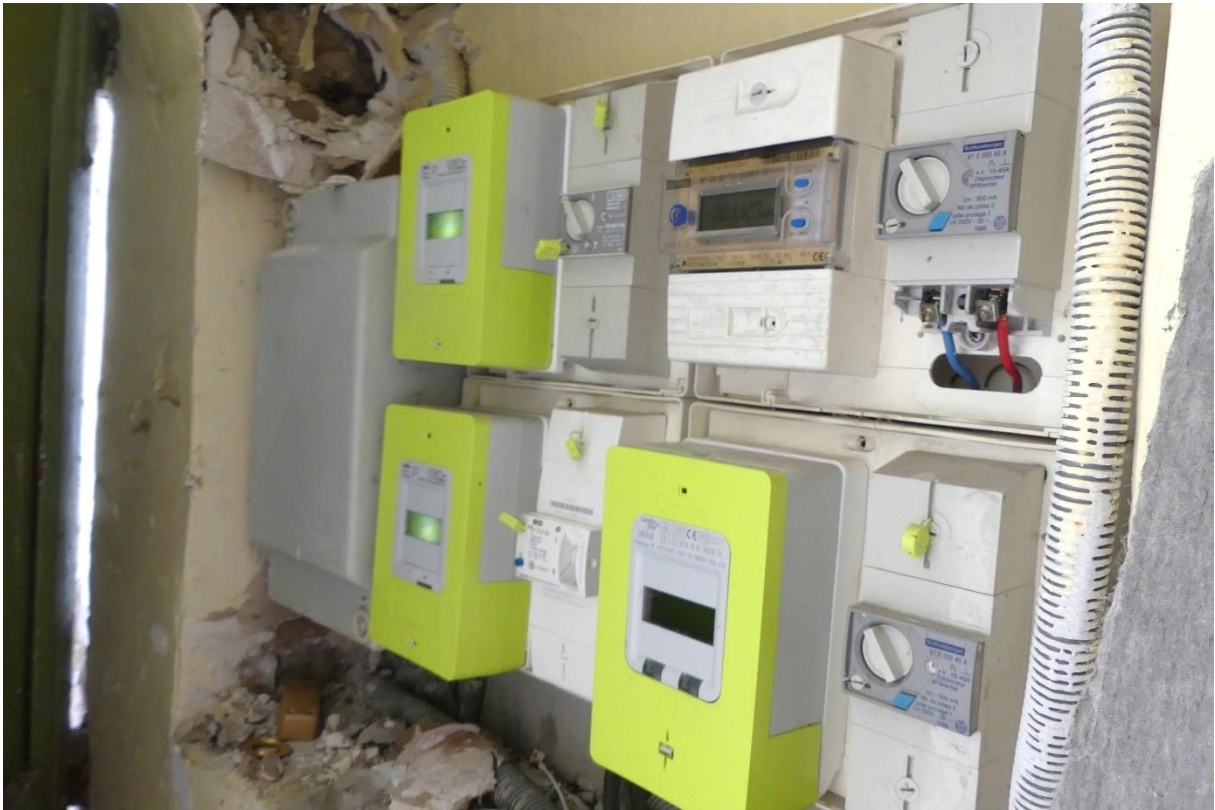
- Entrée/Couloir :

Sol : carrelage clair très poussiéreux

Murs : enduit jaune clair vétuste, griffé et cloqué

Equipements : une porte d'entrée en bois ne comportant pas de serrure et fermée par des plaques métalliques vissées, deux appliques sur les murs, 3 compteurs linky, un disjoncteur, une porte permettant de descendre à la cave

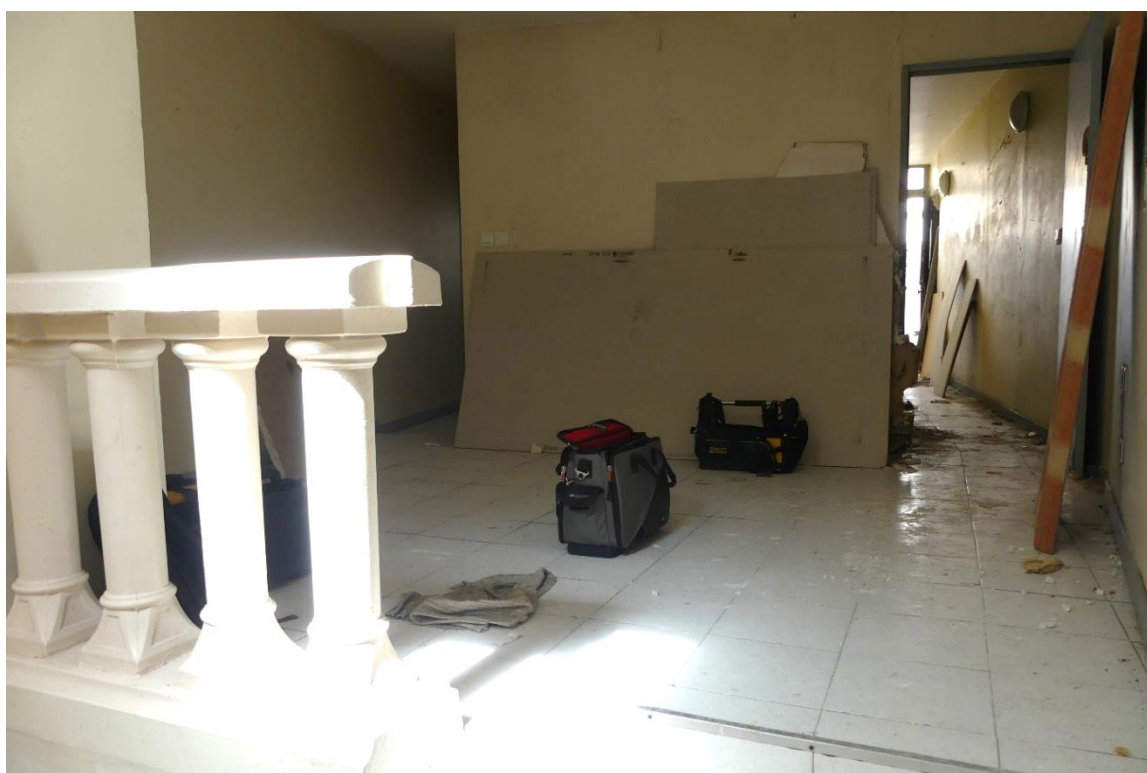
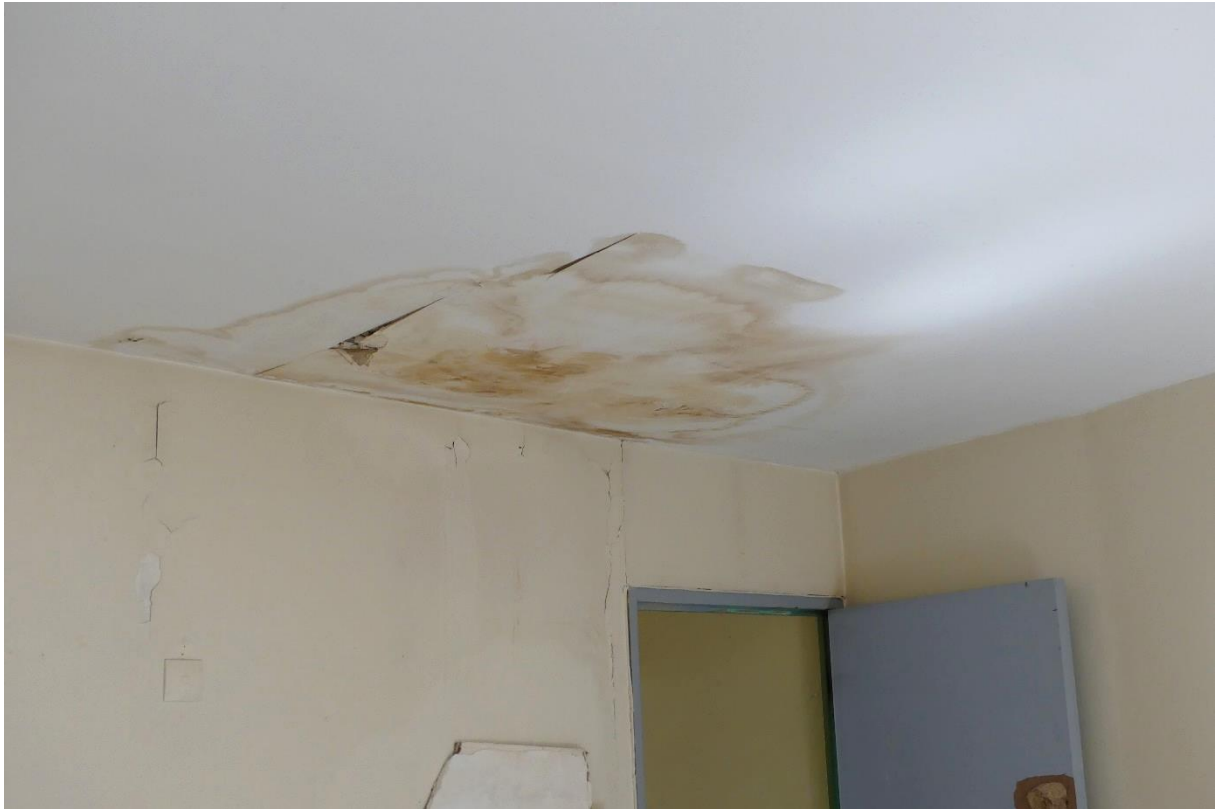
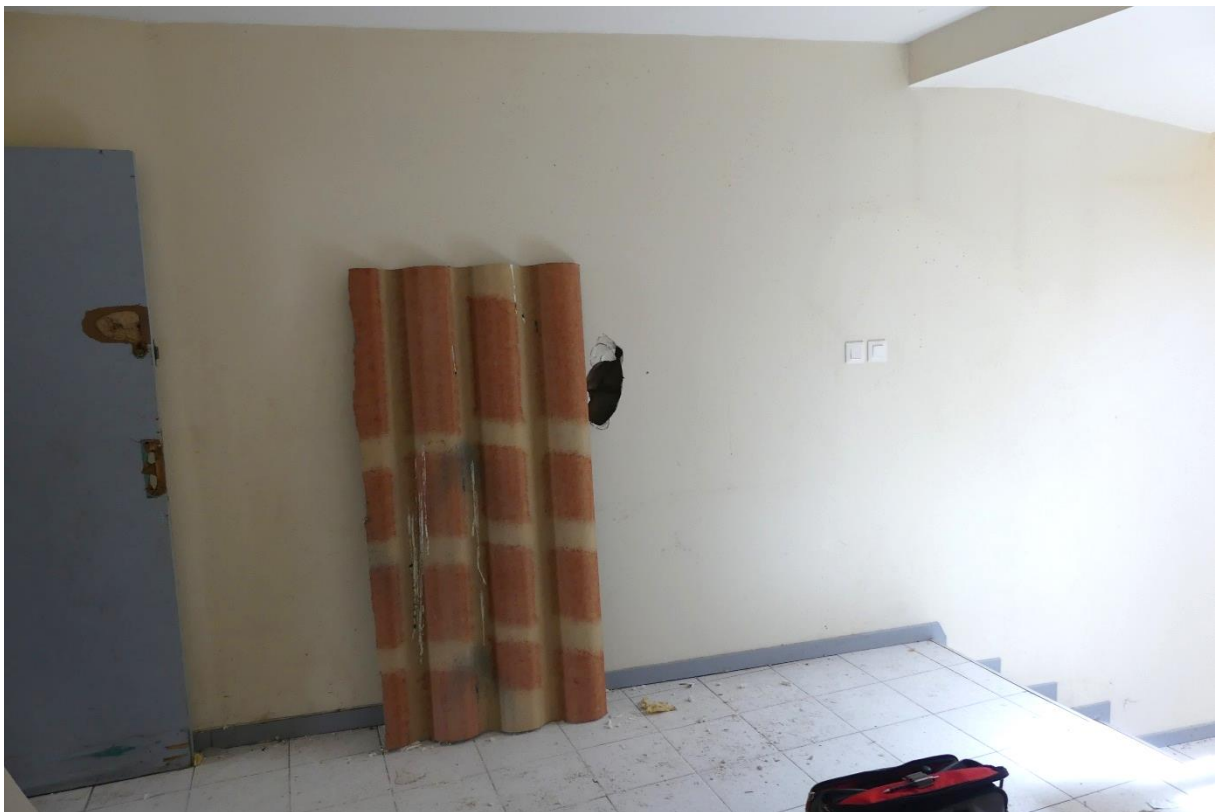
- Partie séjour :

Murs : enduit clair vétuste (présence de trous/ enduit écaillé)

Plafond : enduit clair présentant de grandes auréoles

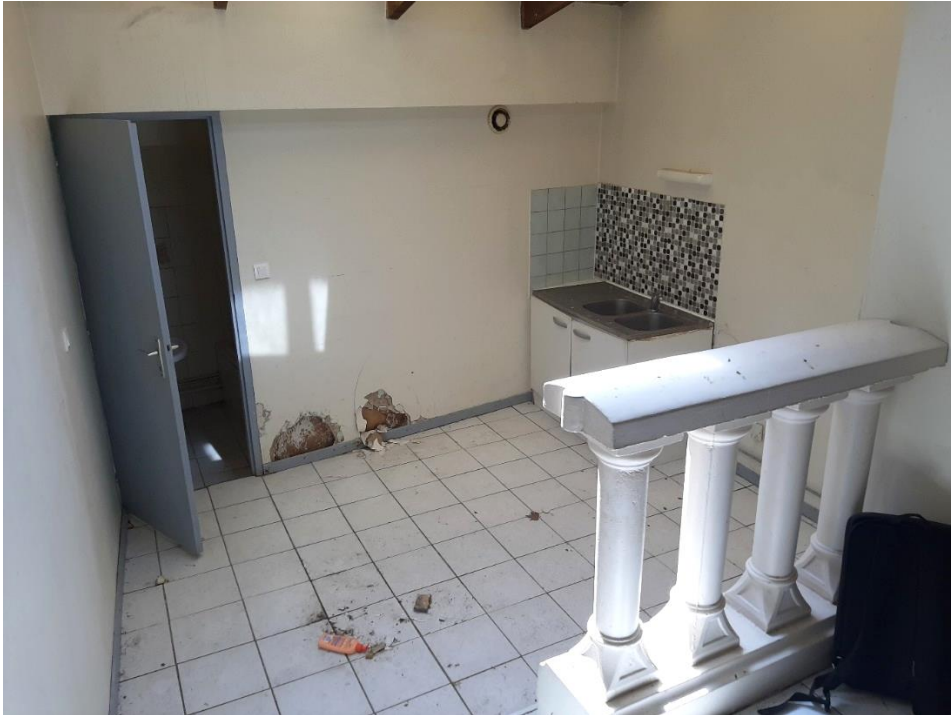
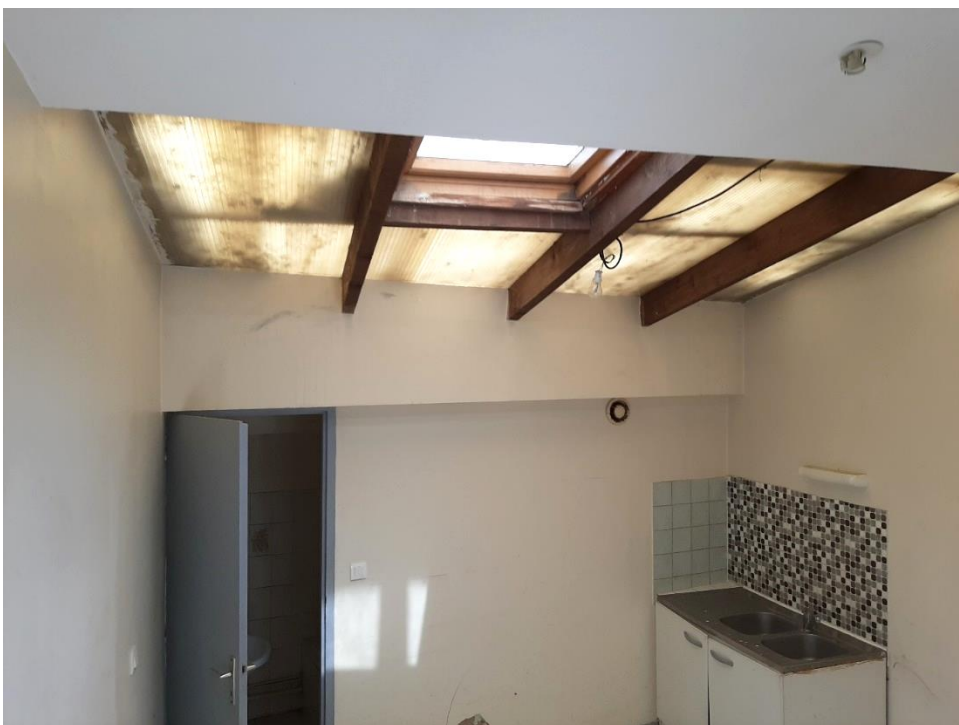
- Partie Cuisine :

Murs : enduit clair taché avec présence de trous . Présence d'une crédence au -dessus de l'évier.

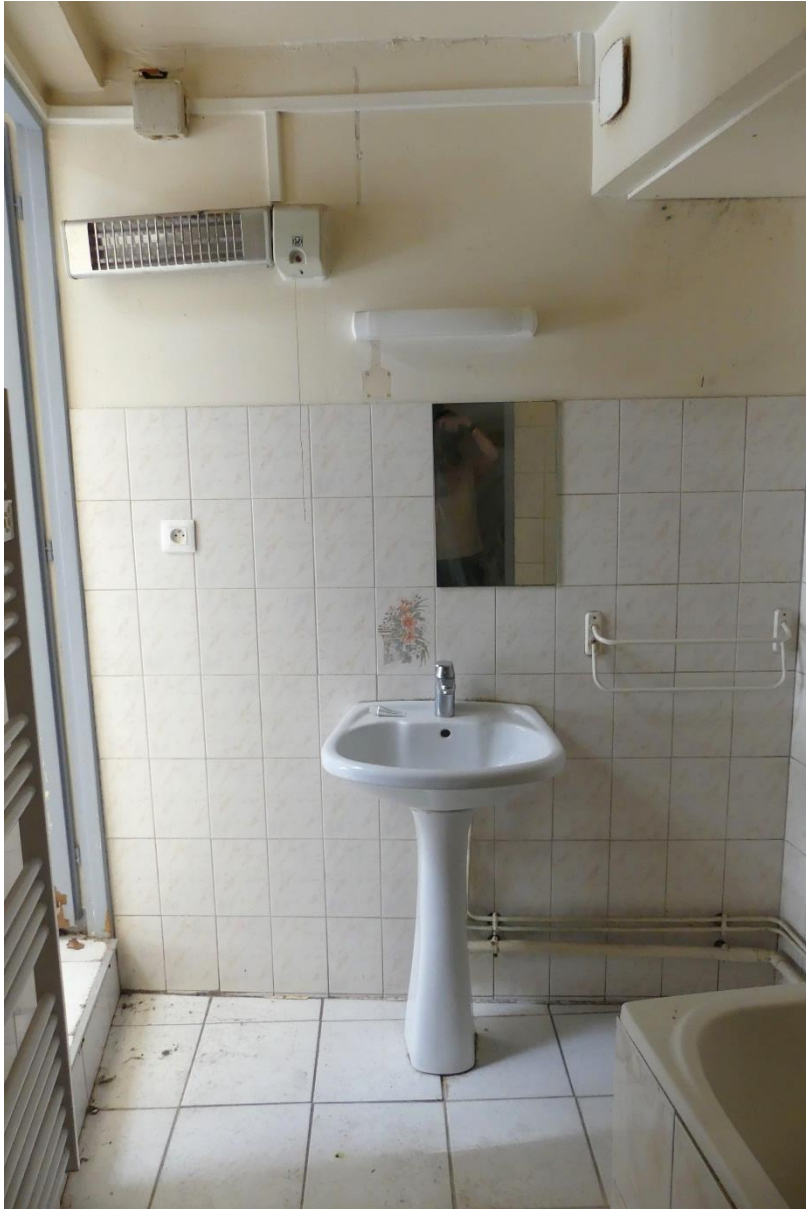
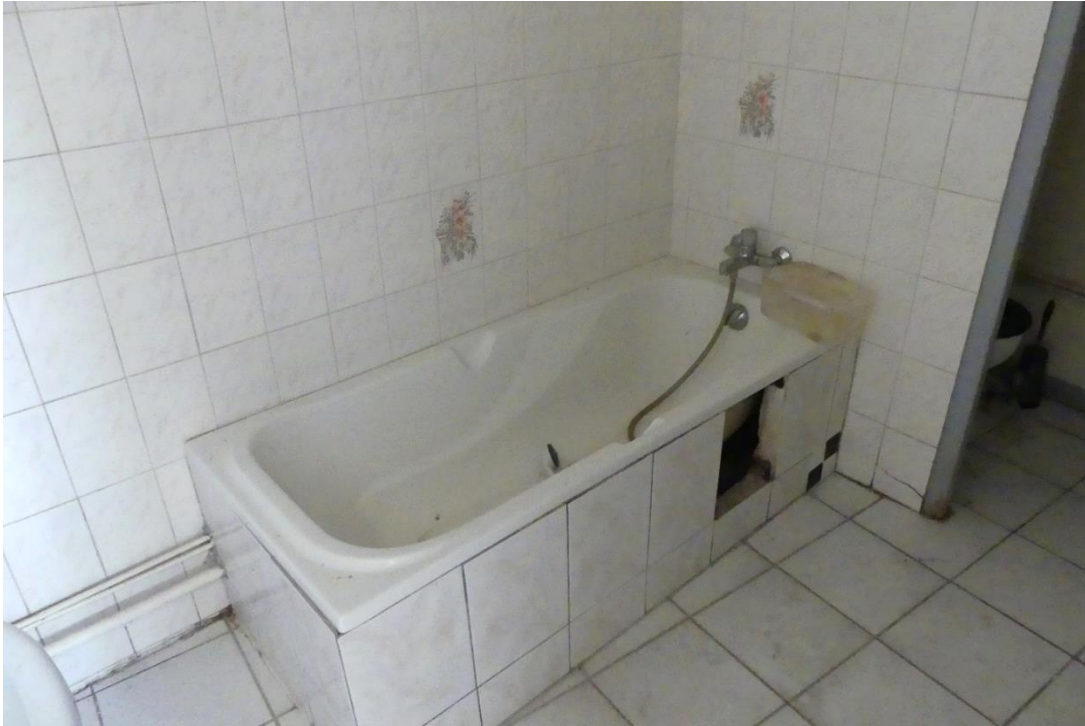
Salle de bain :

Murs : enduit clair et faïence vétustes

Plafond : enduit clair terni

Equipements : une baignoire, un lavabo sur pied, un petit radiateur mural, un chauffe-serviette, une porte abimée séparative avec la partie cuisine

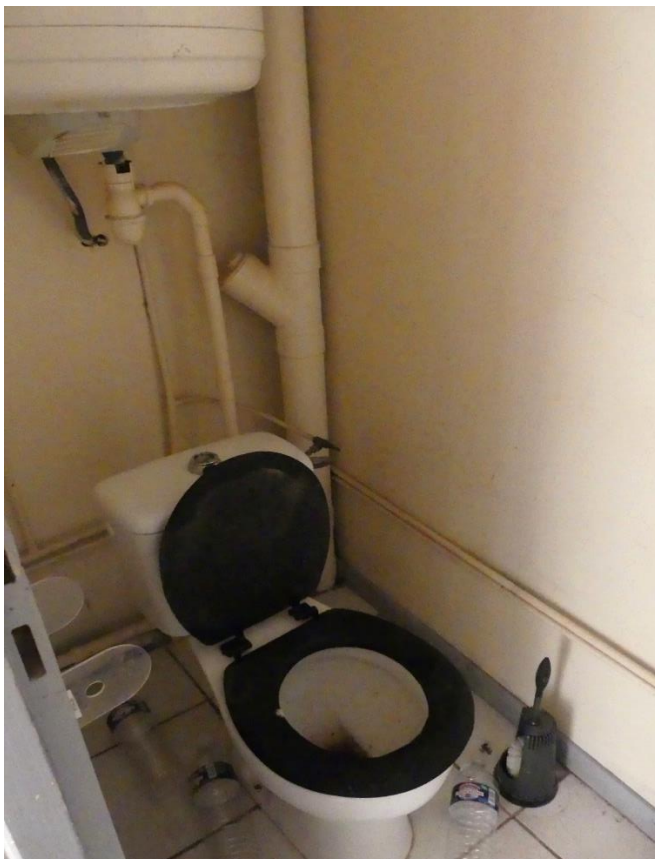
WC :

Murs : enduit clair terni et taché

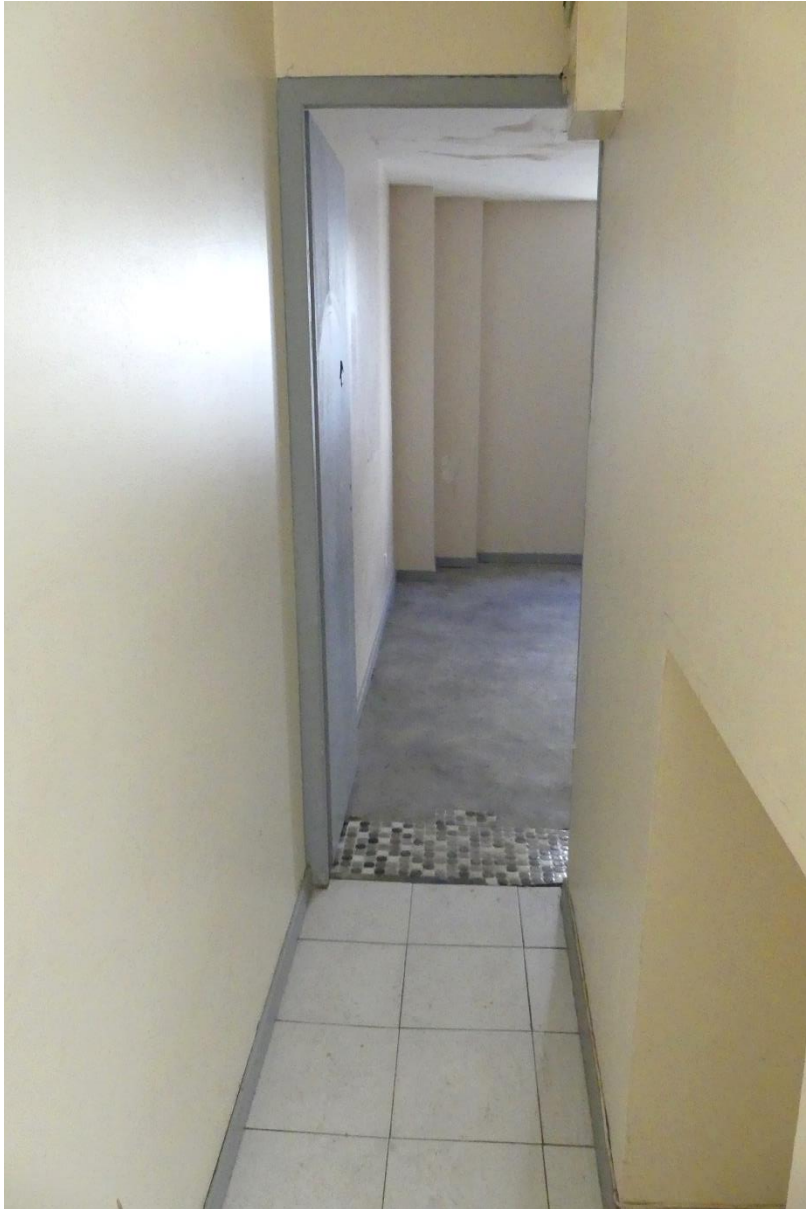
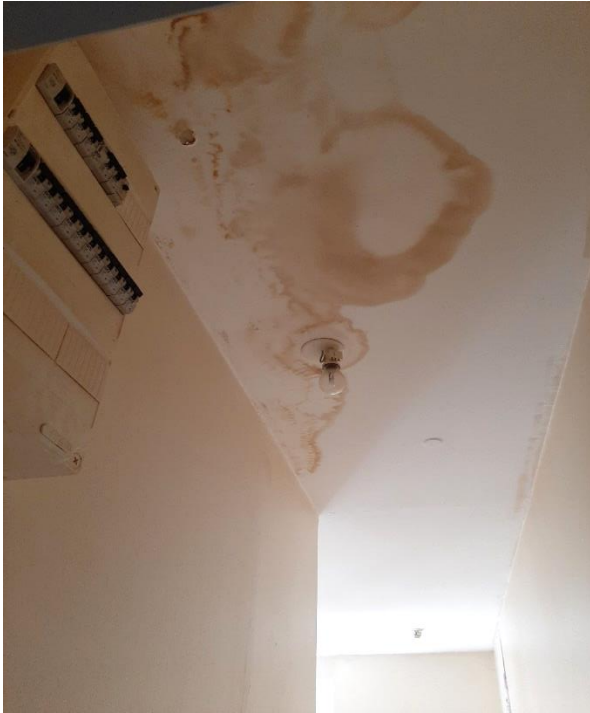
Couloir/dégagement :

Sol : carrelage clair
Murs : enduit clair
Plafond : enduit blanc avec de grandes auréoles
Equipement : un tableau électrique

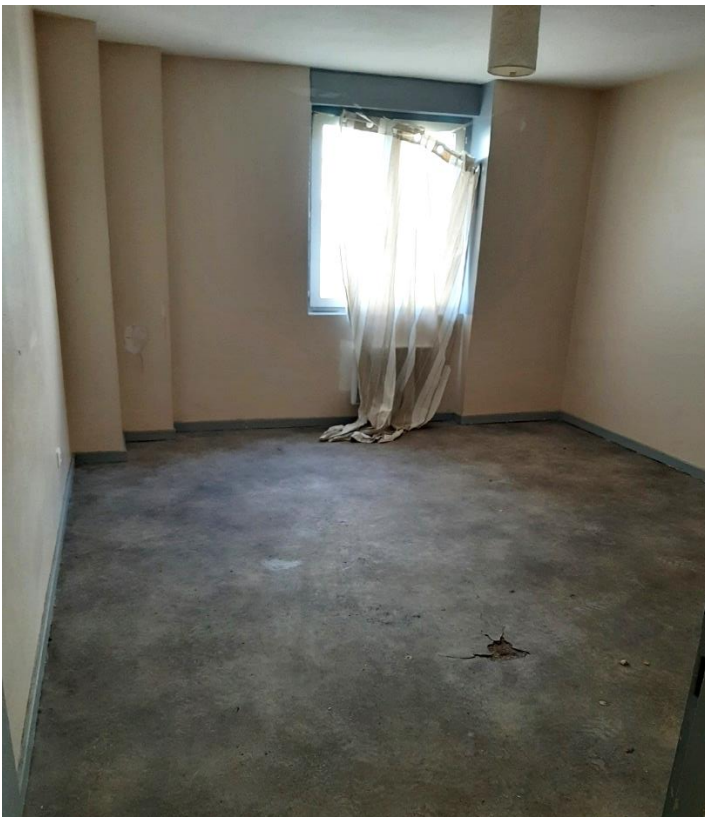
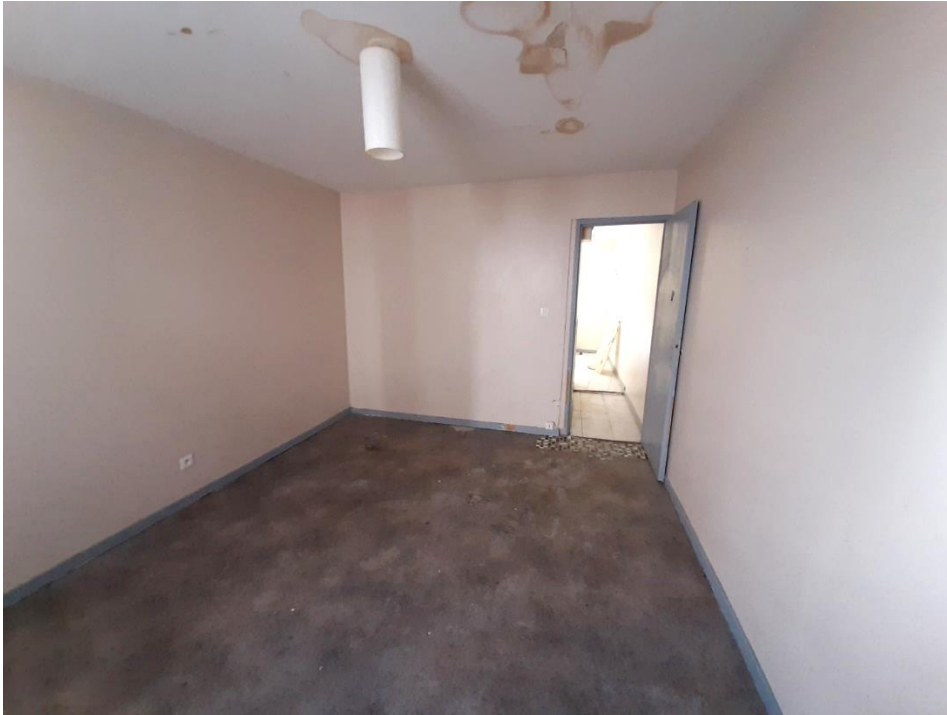
Chambre :

Murs : enduit clair vétuste

Plafond : enduit clair avec grandes auréoles

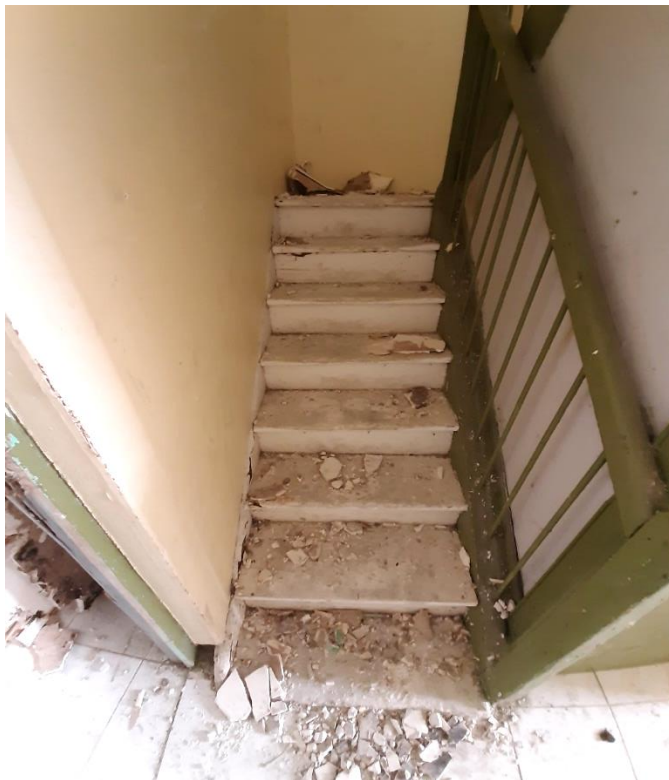
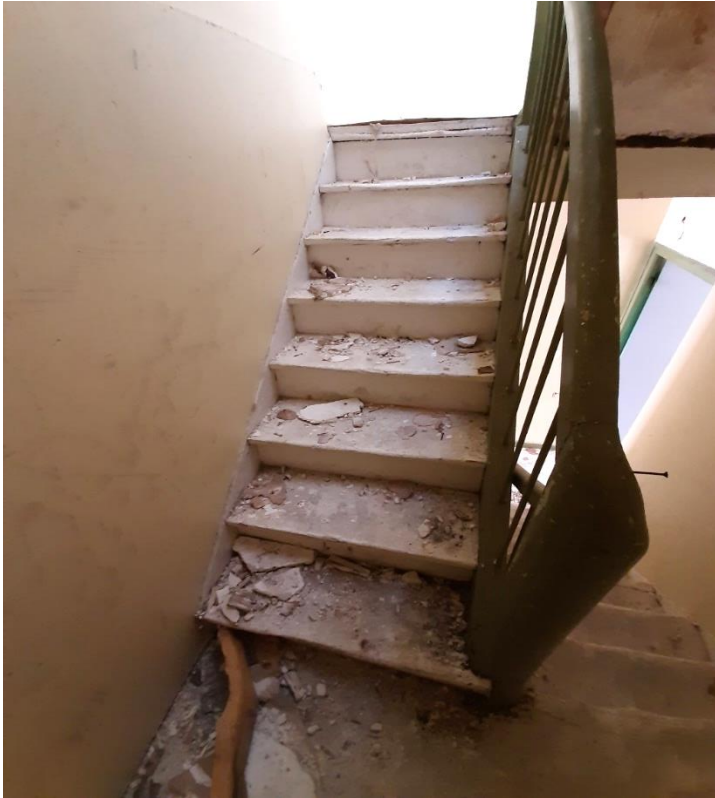
Un escalier à la française de 15 marches se trouvant dans le couloir de l'immeuble permet d'accéder au premier étage du bâtiment. Les marches en bois de cet escalier sont vétustes et abimées. Les murs de la montée d'escalier sont recouverts d'enduit clair abimé et taché.

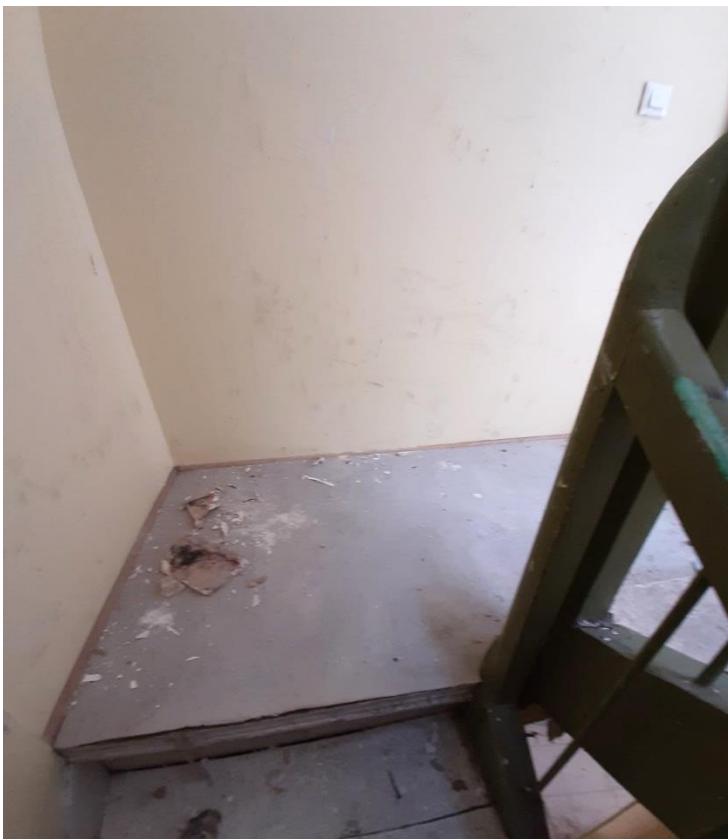
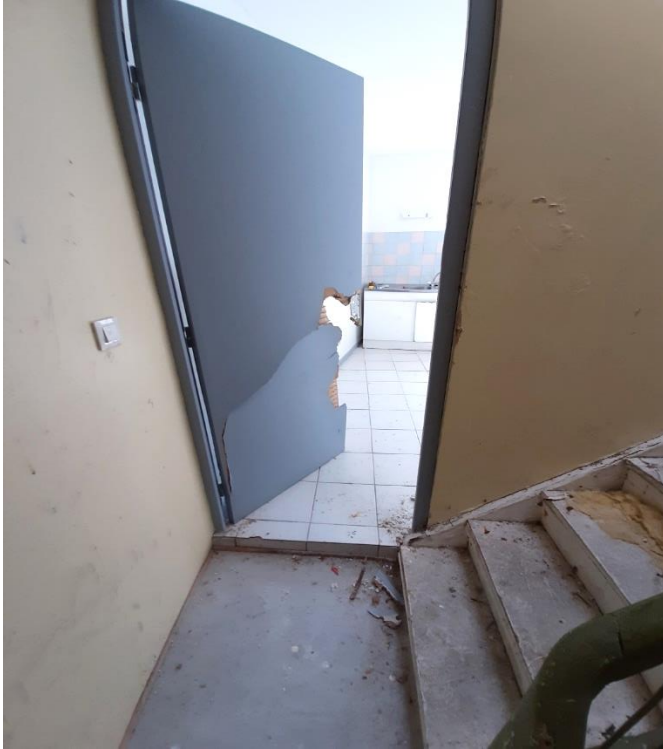
- Palier du 1^{er} étage :

Sol : lino vétuste
Murs et plafond : enduit vétuste

Une porte très abimée permet d'accéder à une cuisine.

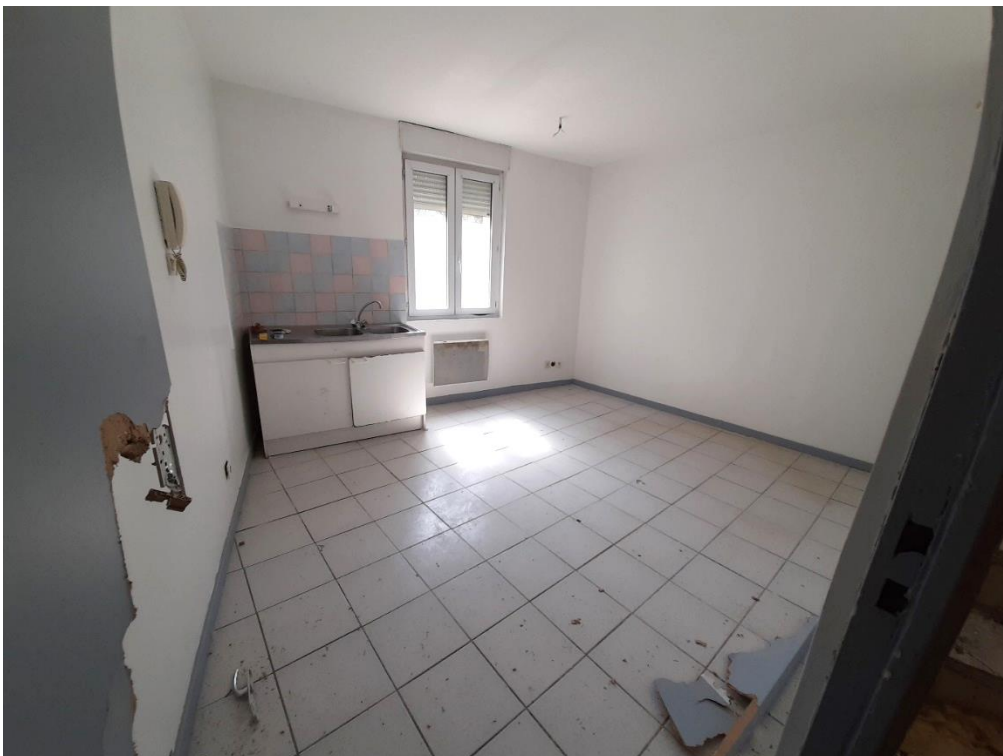
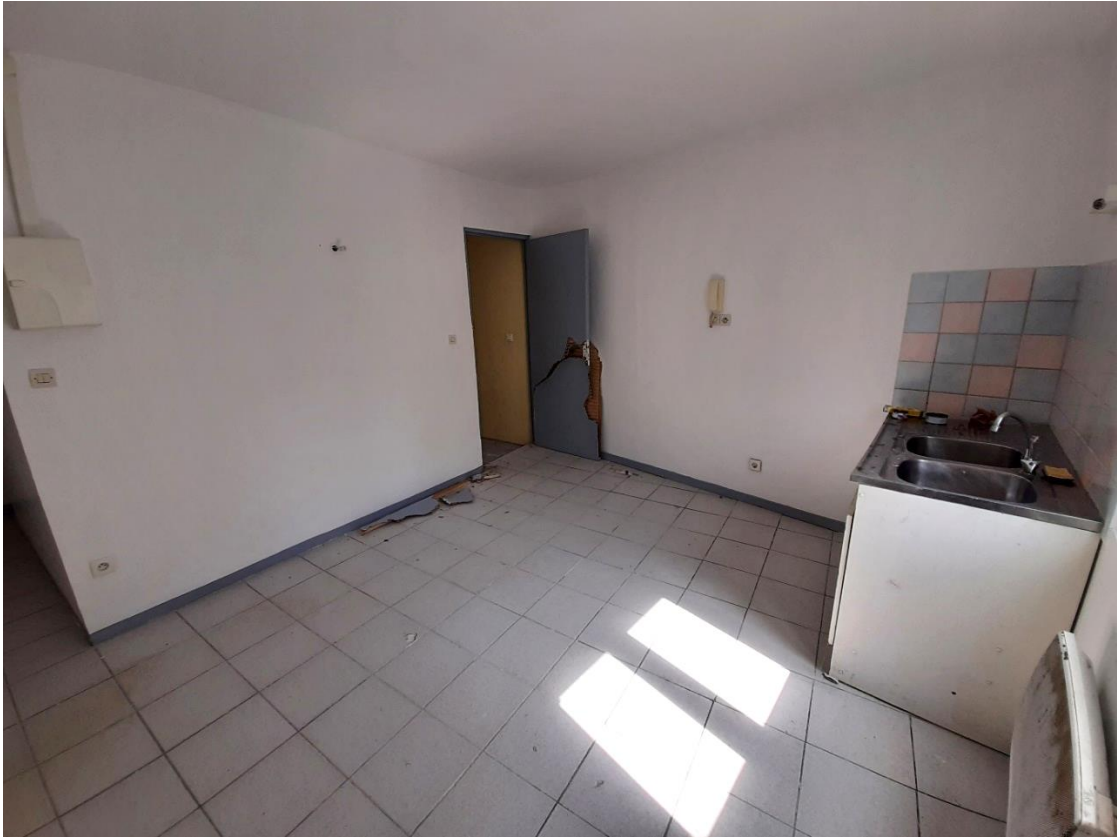
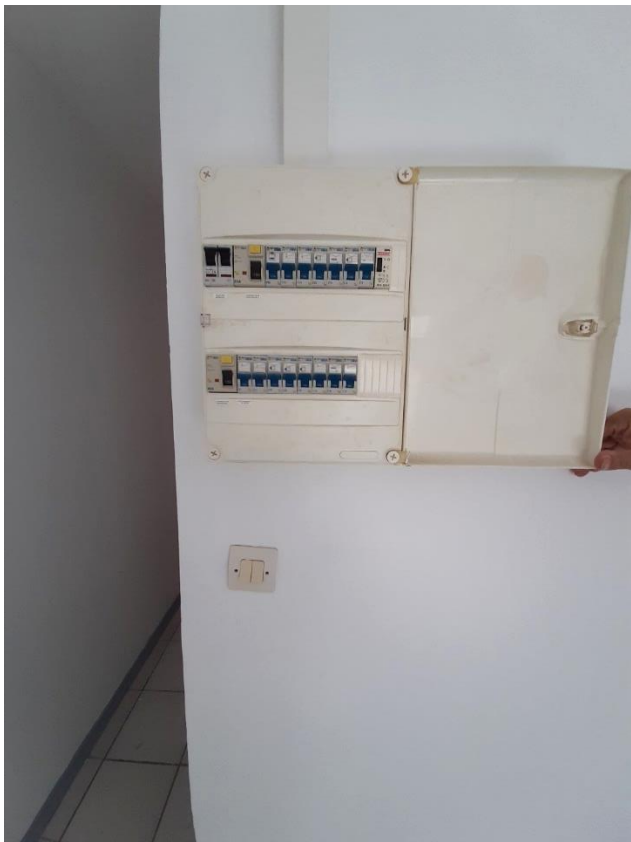
Cuisine/ pièce de vie :

Sol : carrelage clair (quelques carreaux cassés)

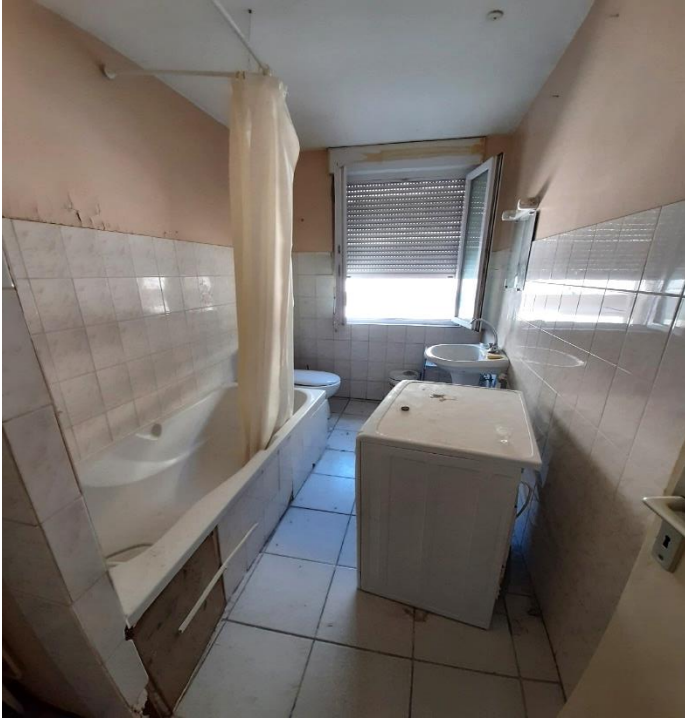
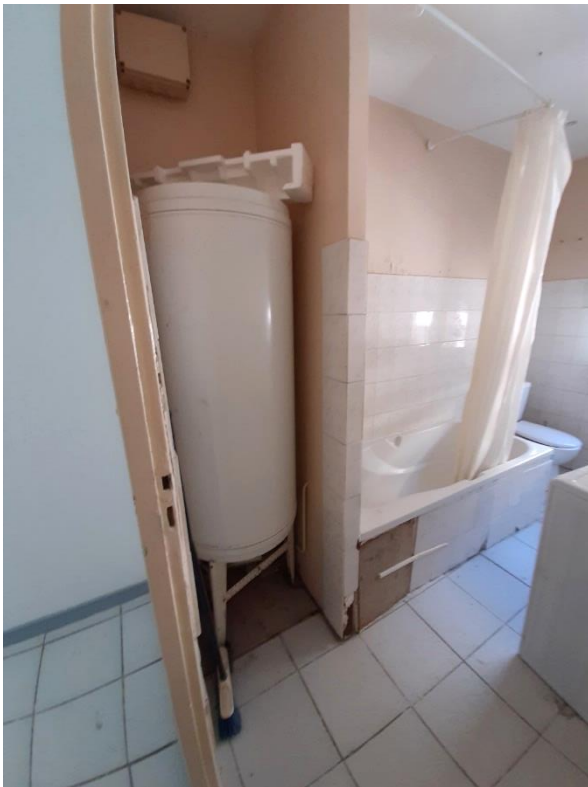
- Salle de bain :

Murs : enduit beige vétuste/écaillé et faïence blanche

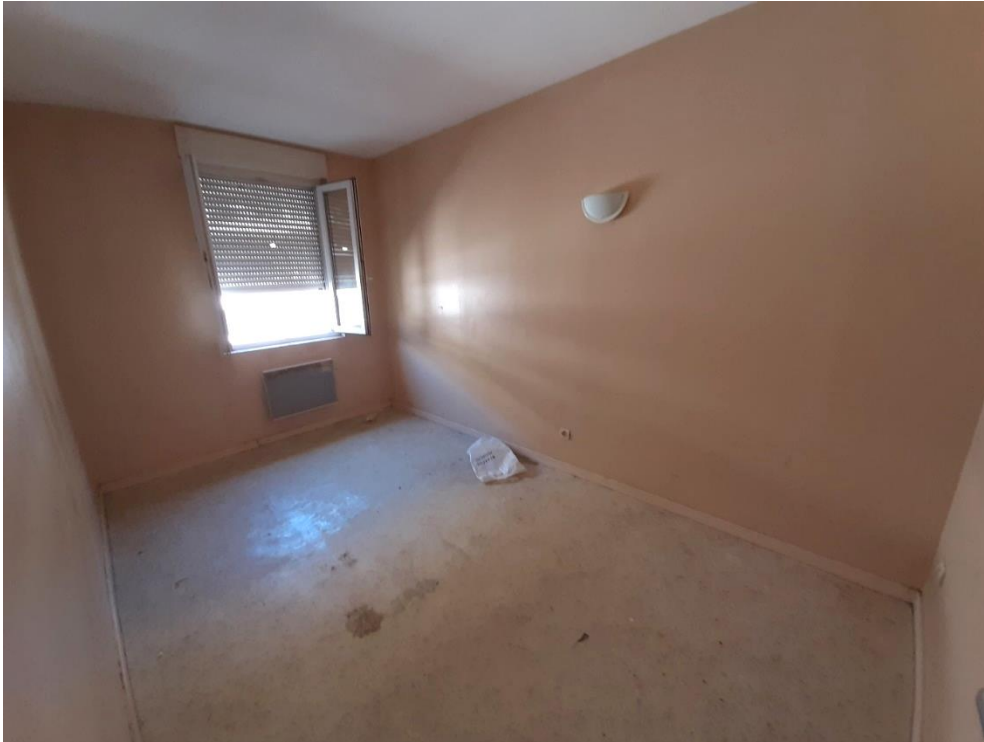
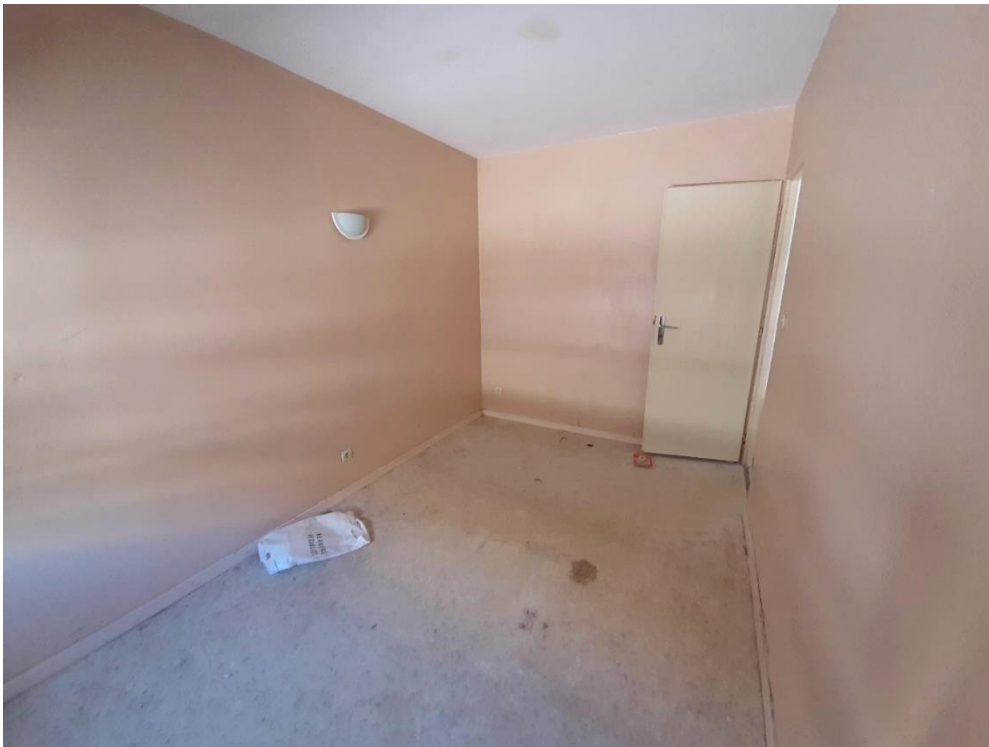
- Chambre:

Sol : lino vétuste

Mur : enduit beige vétuste

Plafond : enduit clair présentant des auréoles

Equipements : une porte, 2 prises électriques, une prise téléphone, une fenêtre PVC avec volet roulant manuel troué, un radiateur électrique

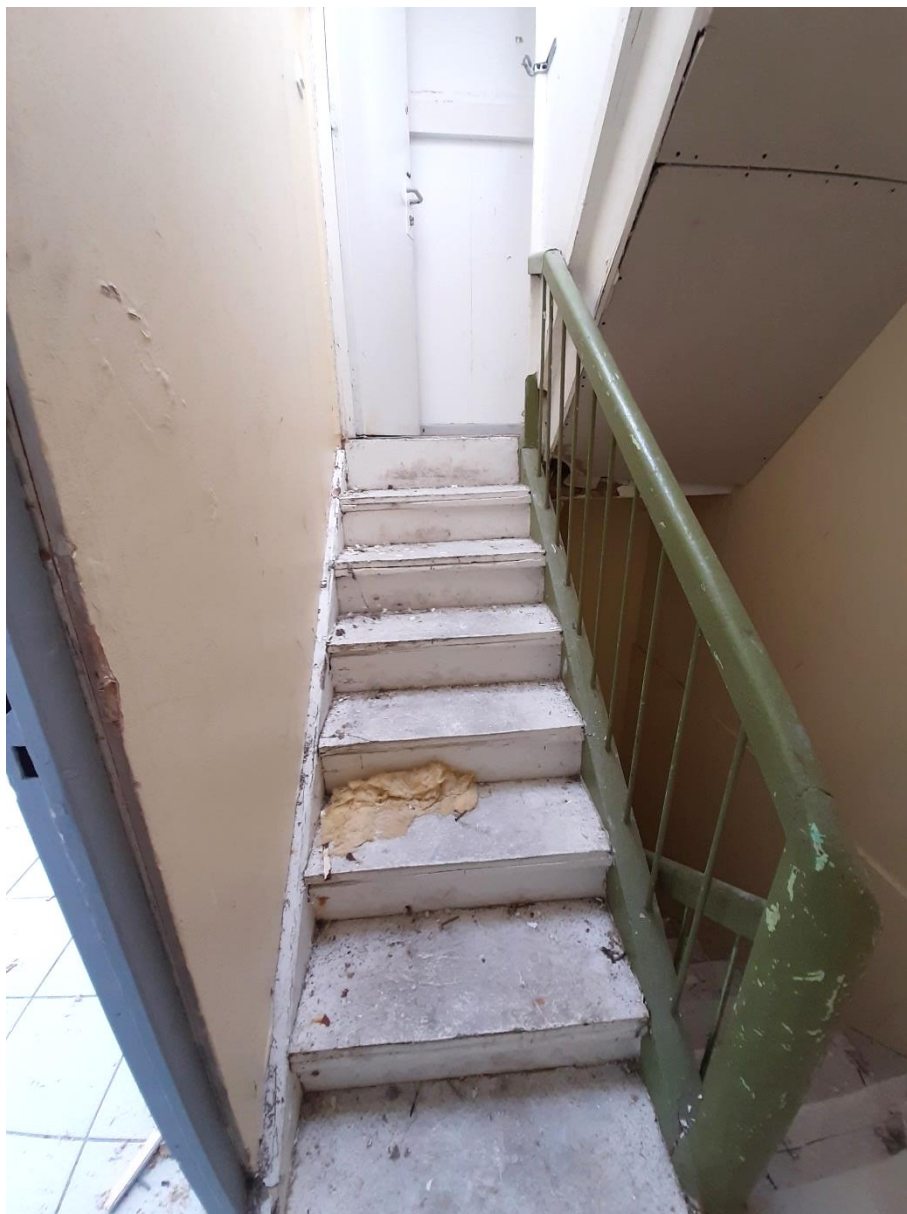
Les marches de cet escalier sont vétustes. Les murs de la montée d'escalier sont recouverts d'un enduit clair cloqué et écaillé.
