PROCES-VERBAL DE DESCRIPTION

LE : DIX NEUF MAI DEUX MILLE VINGT DEUX

7 Rue du Coq 26000 VALENCE, dans un immeuble à usage d'habitation élevé de rez-de-chaussée et deux étages figurant au cadastre section AC n°432 pour 70 ca

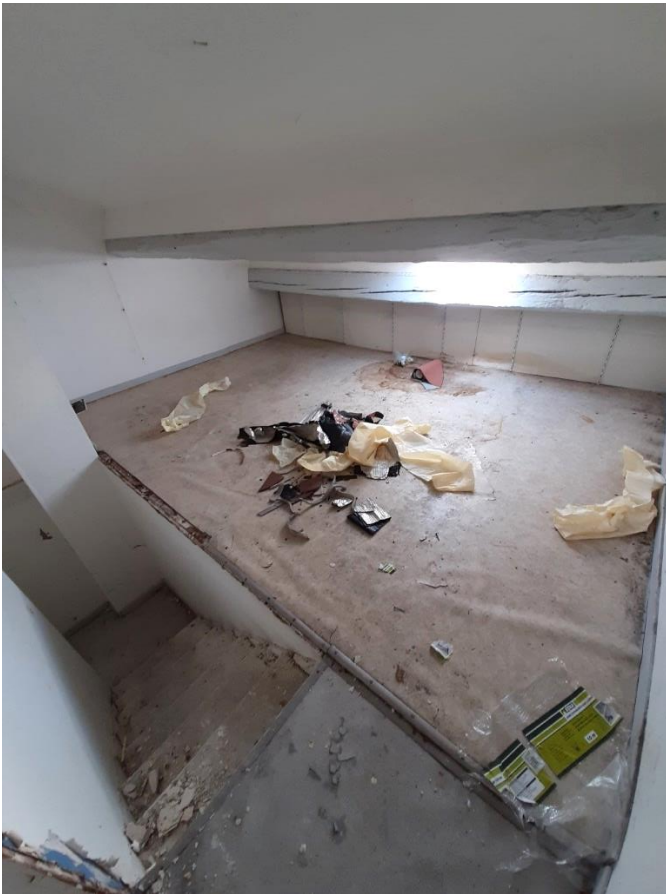
- Chambre (à gauche en haut de l'escalier):

Sol : lino très abimé
Mur : enduit blanc
Plafond bas en pente : enduit blanc avec poutres apparentes et velux

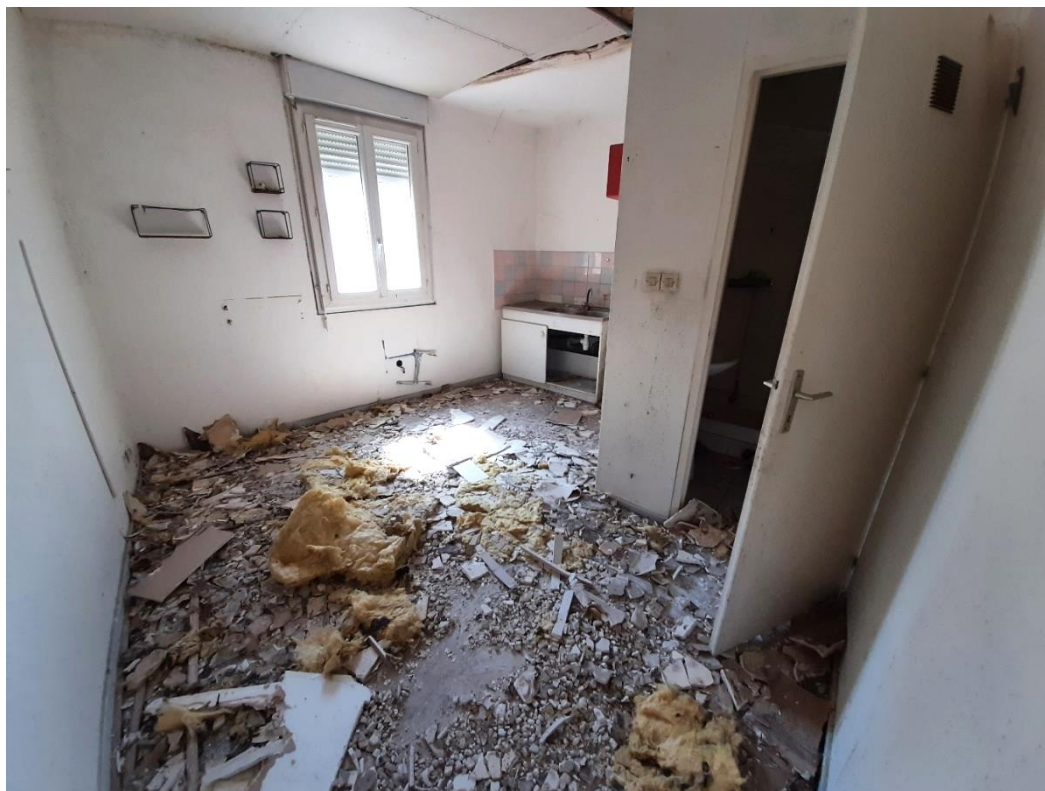
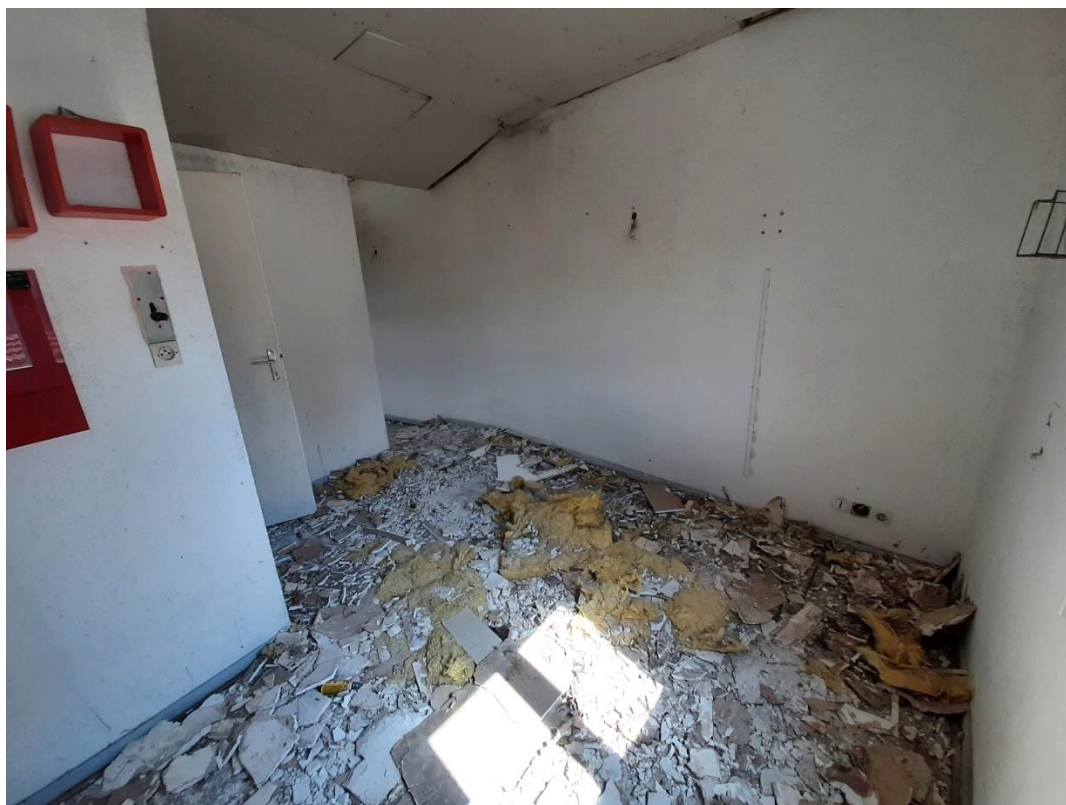
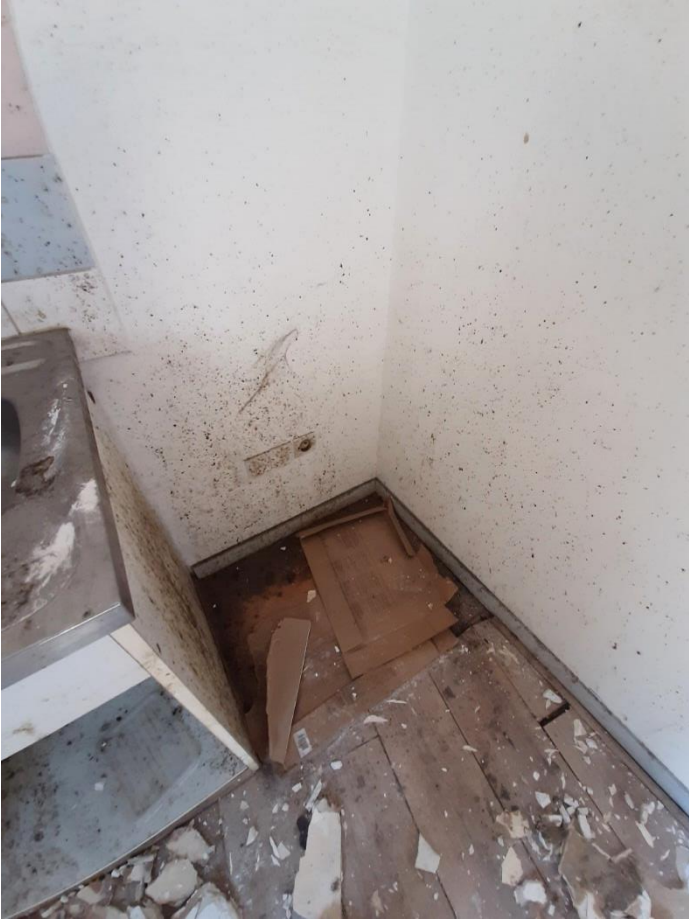
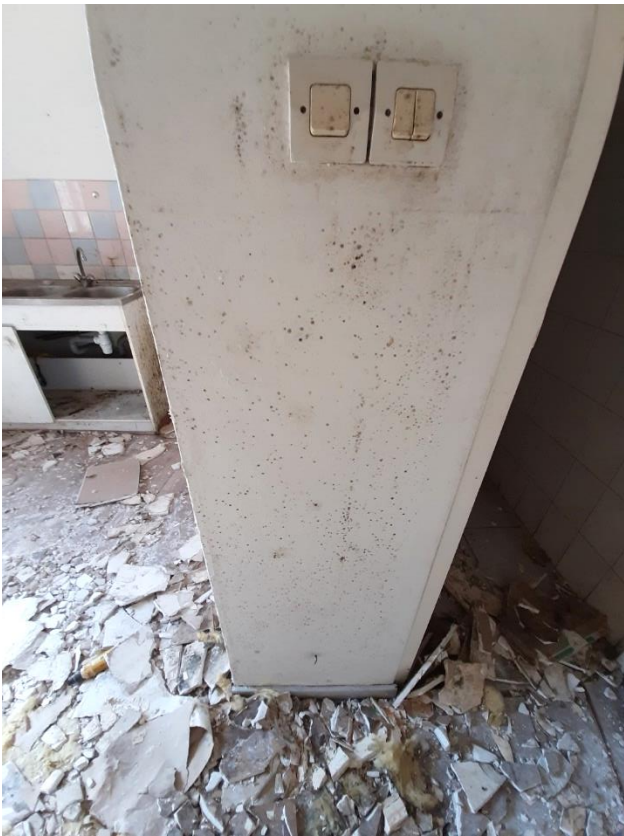
- Cuisine:

Sol : plancher bois recouvert de gravats

Murs : enduit clair terni et présentant de nombreuses taches de moisissures

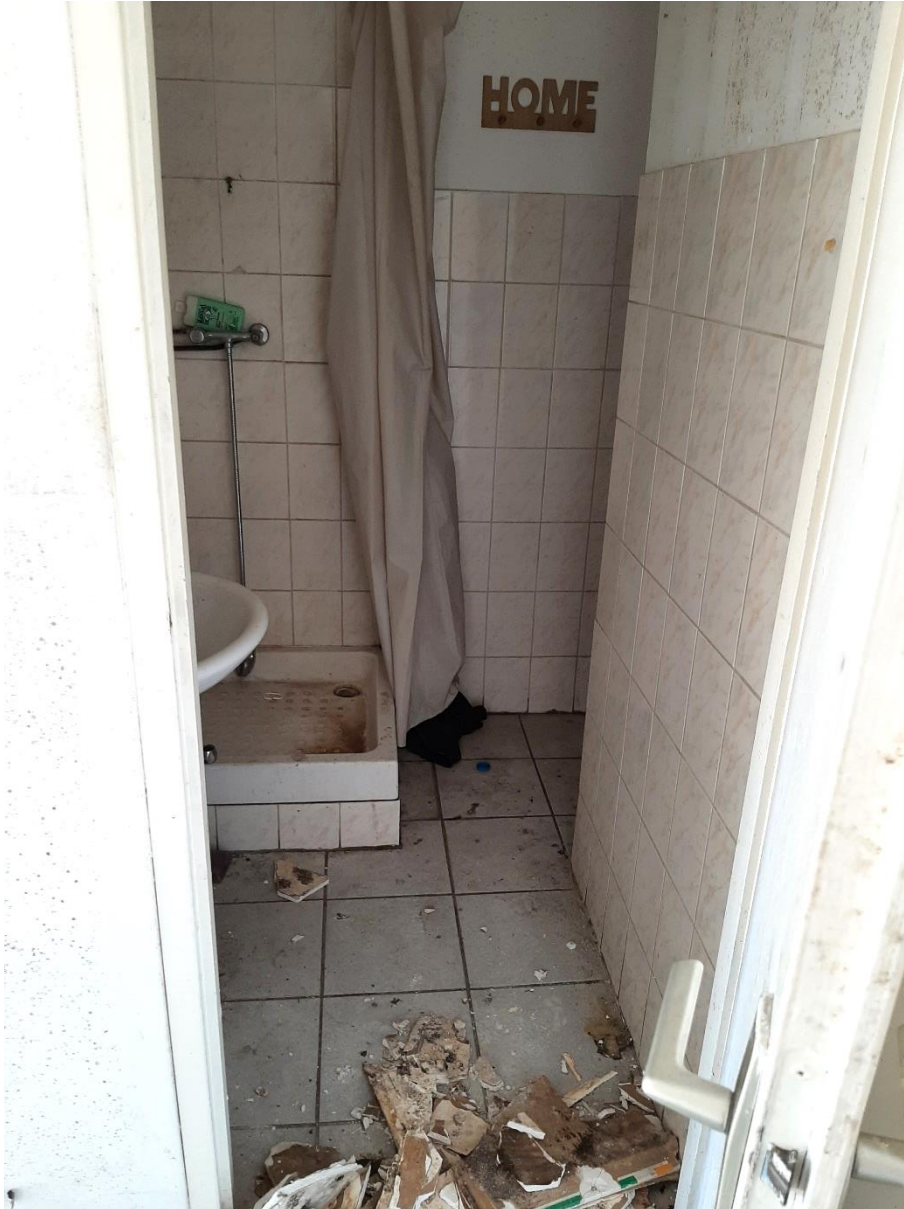
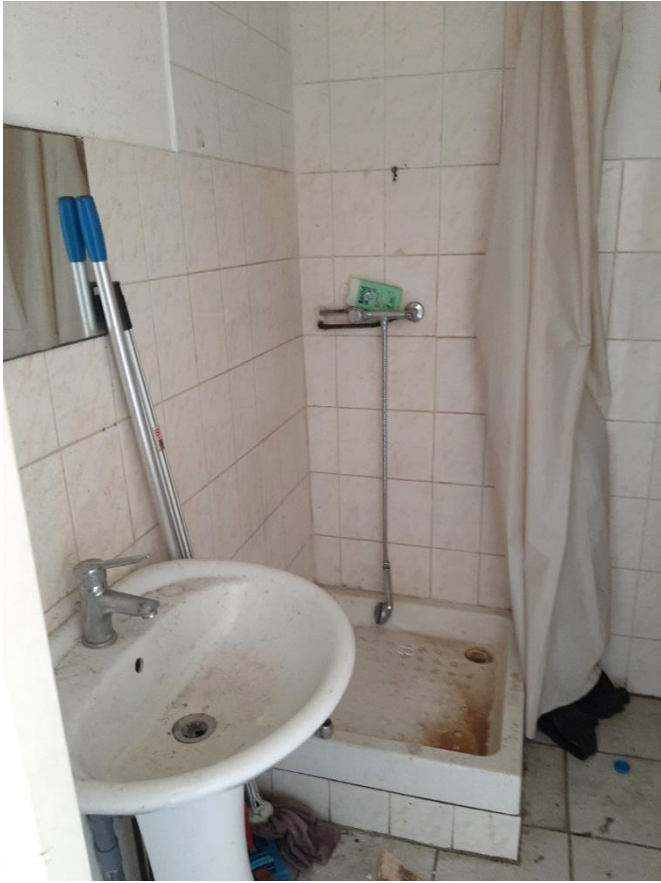
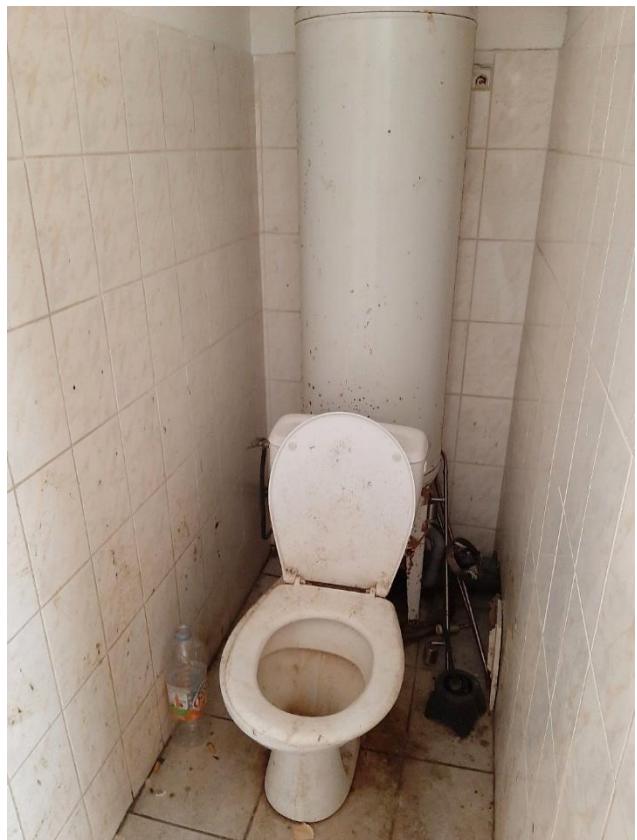
- Salle de bain :

Murs : faïence et enduit taché, présentant des taches de moisissure

Plafond : enduit clair comportant des auréoles

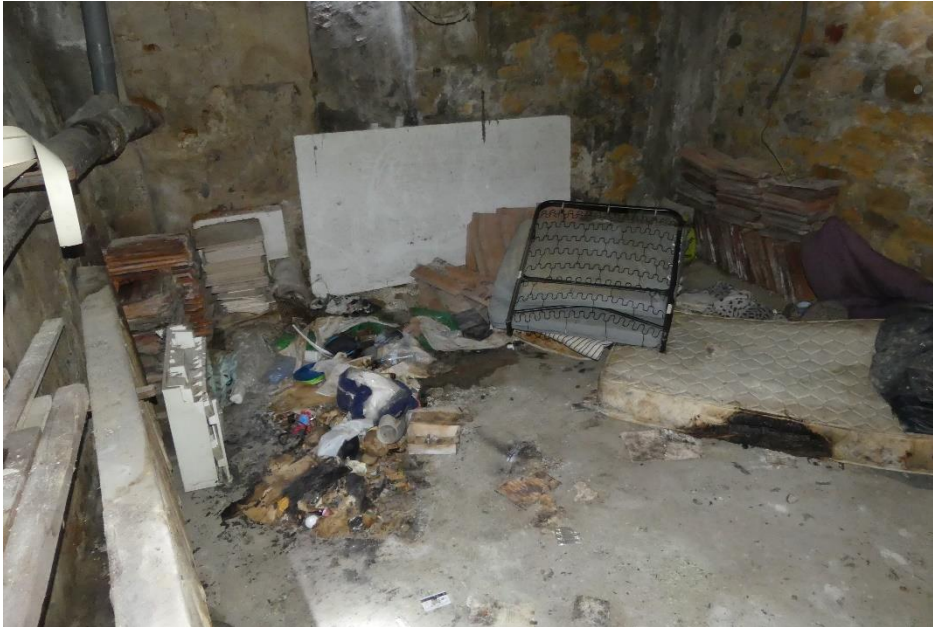
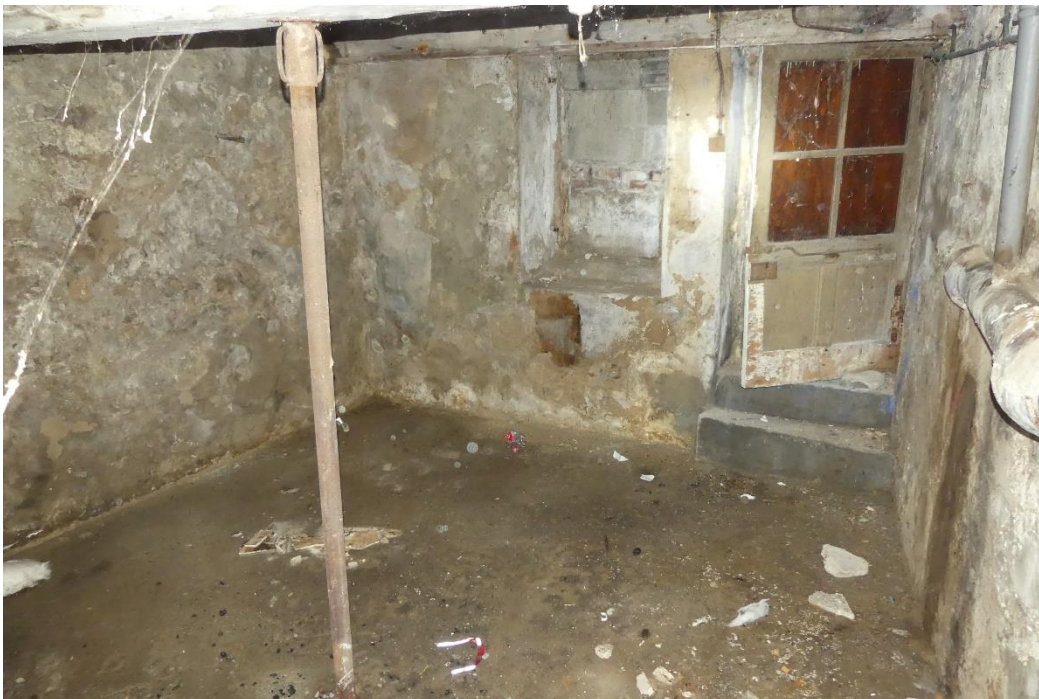
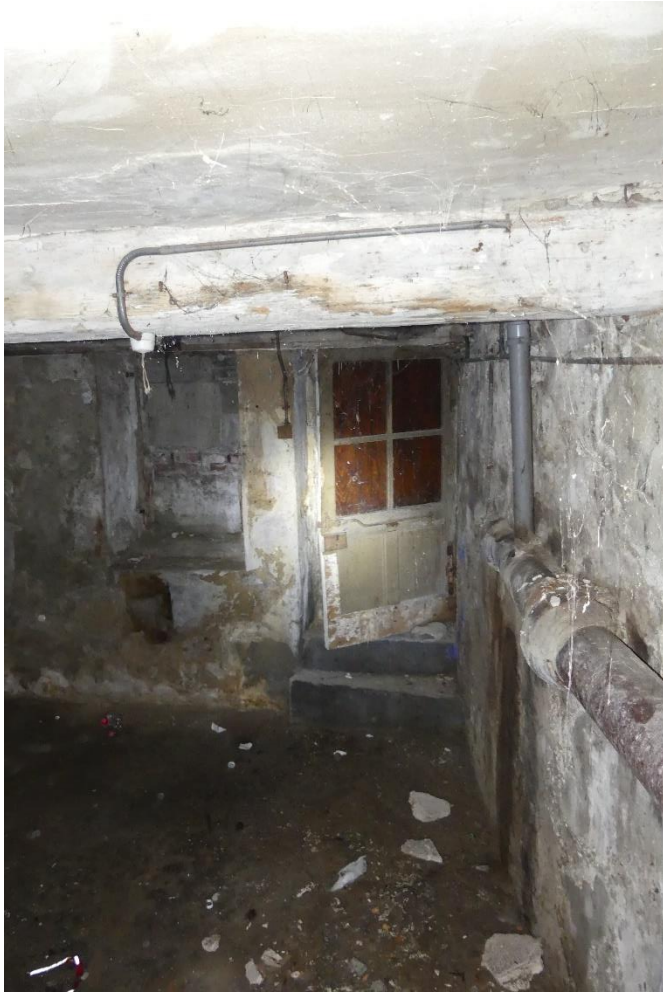
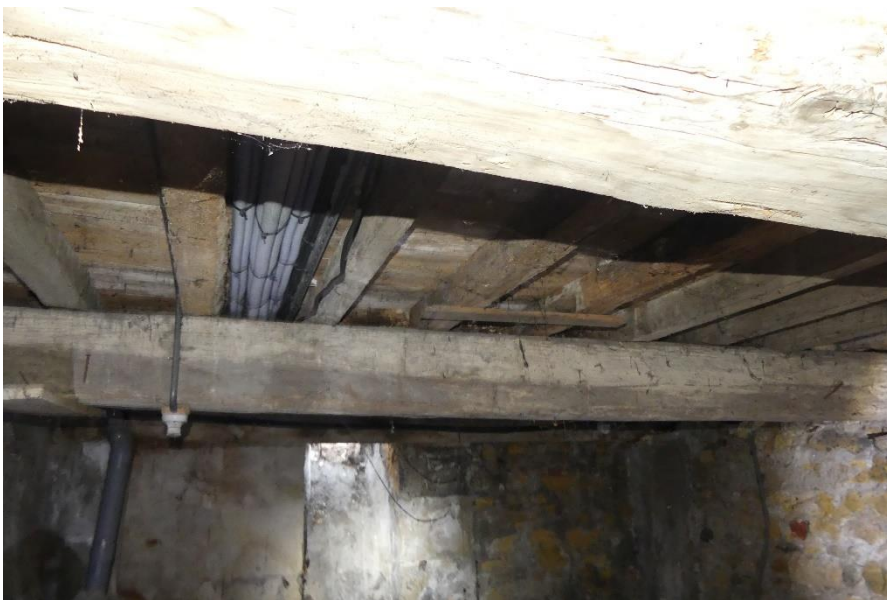
CAVES :

Des étais soutiennent le plafond de la cave.
