PROCES-VERBAL DE DESCRIPTION

LE : VINGT QUATRE MAI DEUX MILLE VINGT DEUX

Sur la commune de LENS LESTANG (26120), lieudit Le Pinet – 45 Rue du Parc , section AO 70 pour 08ca et section AO71 pour 05a 20 ca

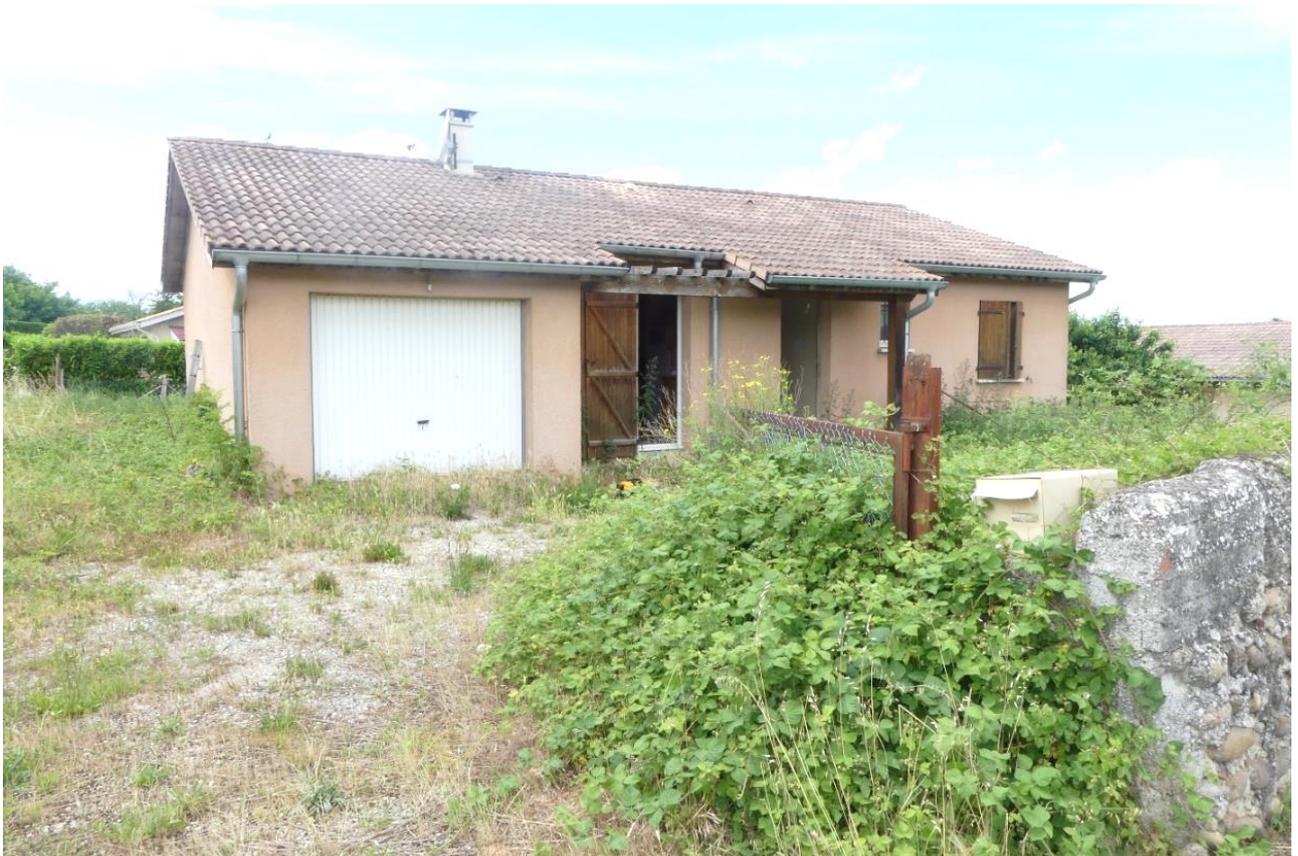
Le terrain sur lequel est construit la maison (parcelles cadastrées section AO 70 et AO 71) n'est pas entretenu (herbe très haute, présence de ronces).

Ce terrain est clôturé, côté route par un muret ancien en pierre, derrière la maison par une haie et sur le côté gauche de la maison par un grillage vétuste.

A l'entrée de la propriété, il existe un portail métallique rouillé, enfoui sous les ronces.

Le bien construit sur ce terrain est une maison de plain-pied, crépie, équipée de volets en bois. Le toit est recouvert de tuiles. Il existe une cheminée sur ce toit.

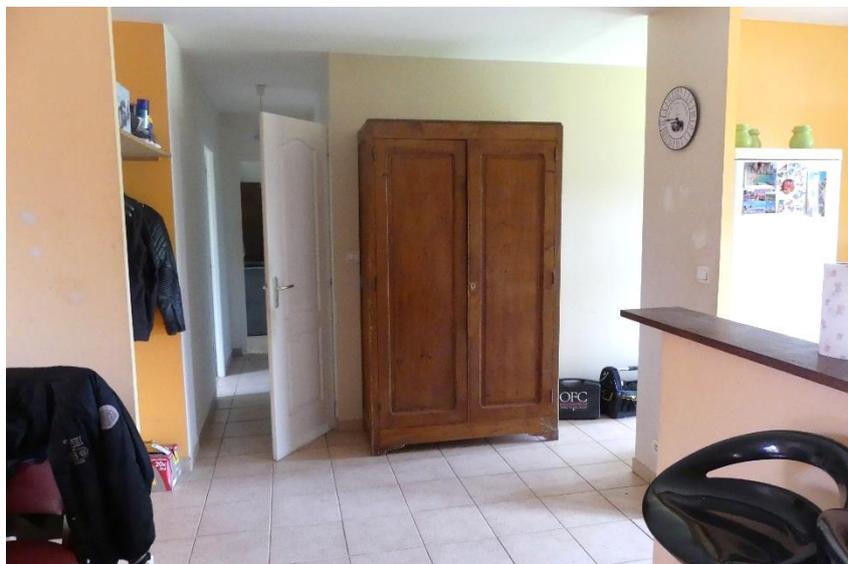
- Entrée :

Sol : carrelage beige clair à l'état d'usage

Murs : enduit clair terni, présence de trous rebouchés

Plafond : enduit clair terni

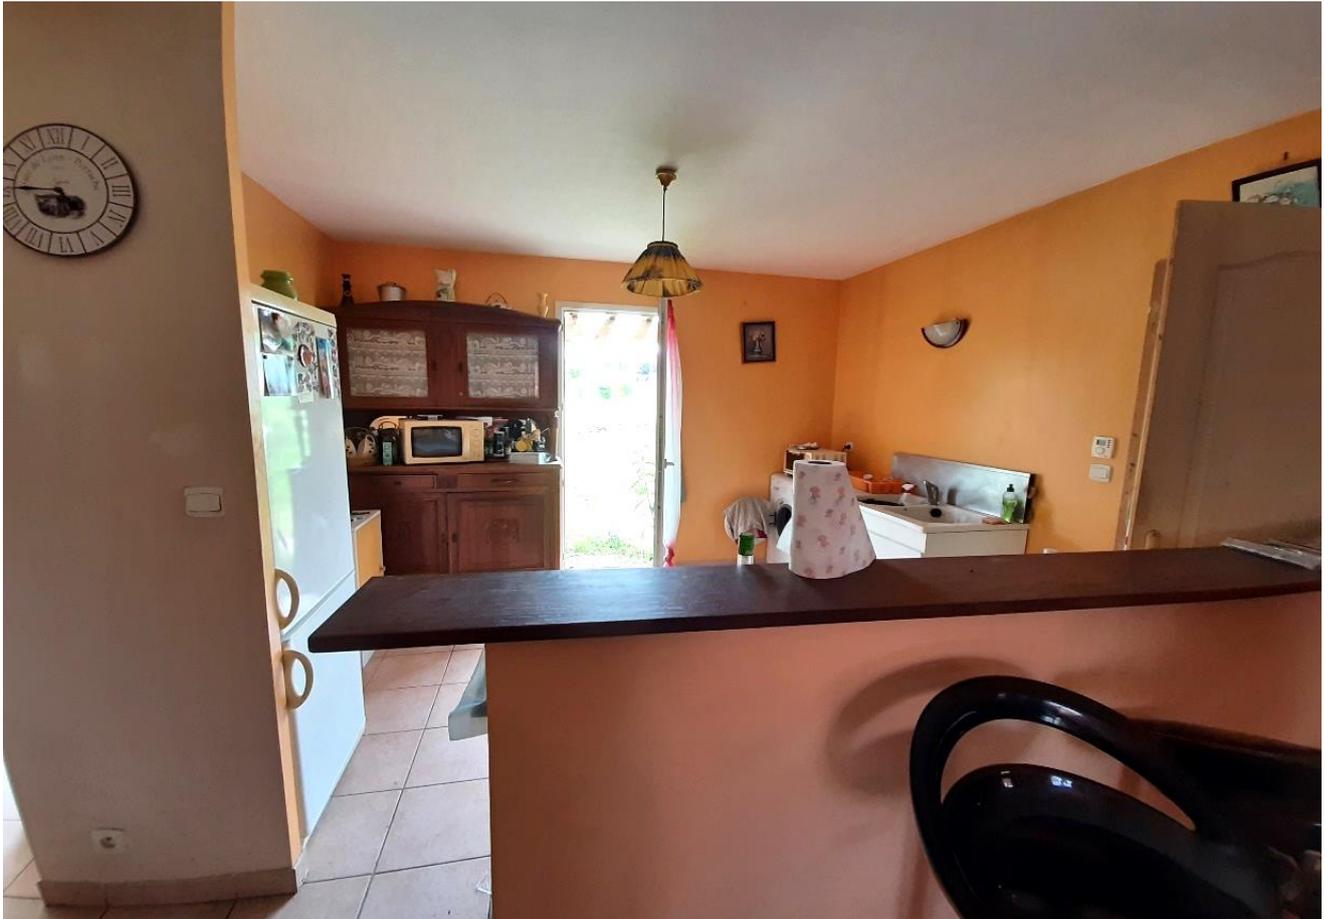
- Cuisine :

Murs : enduit orangé terni

Plafond : enduit clair terni . Présence d'une VMC poussiéreuse

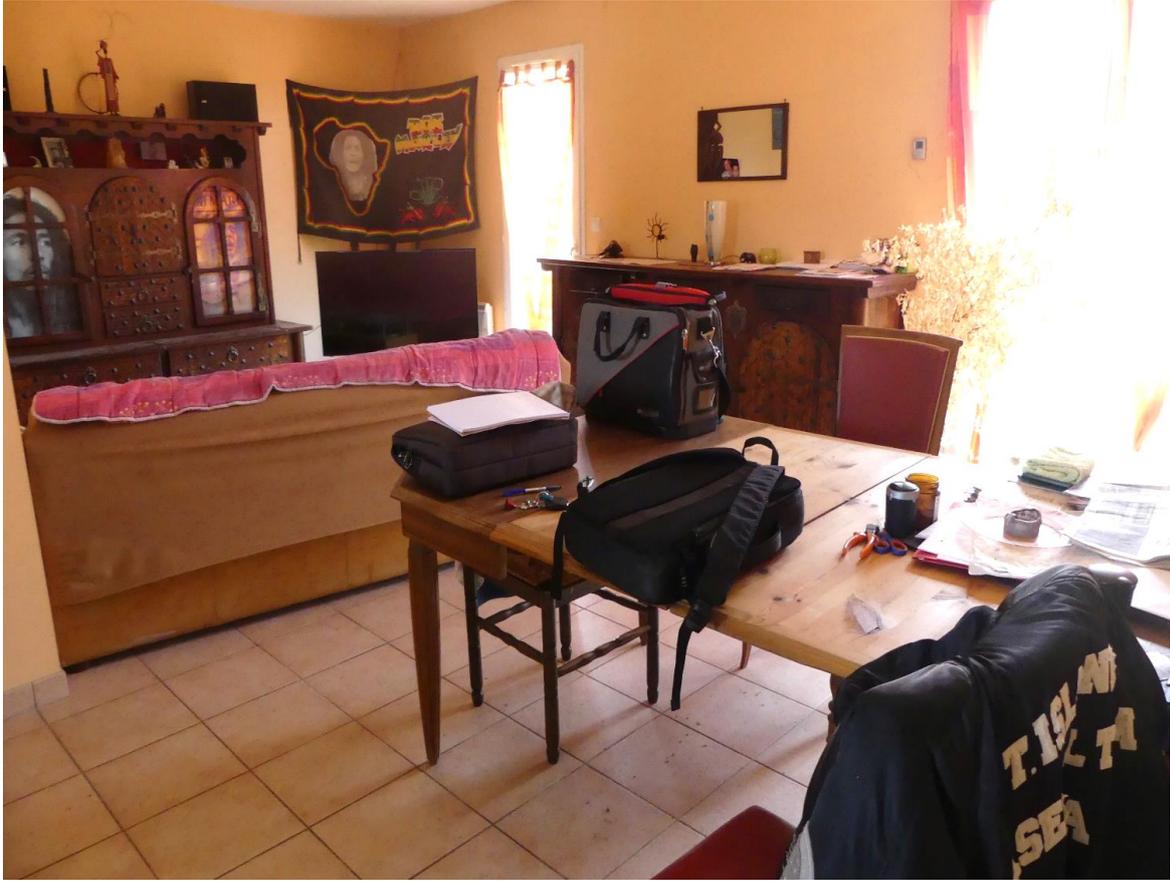
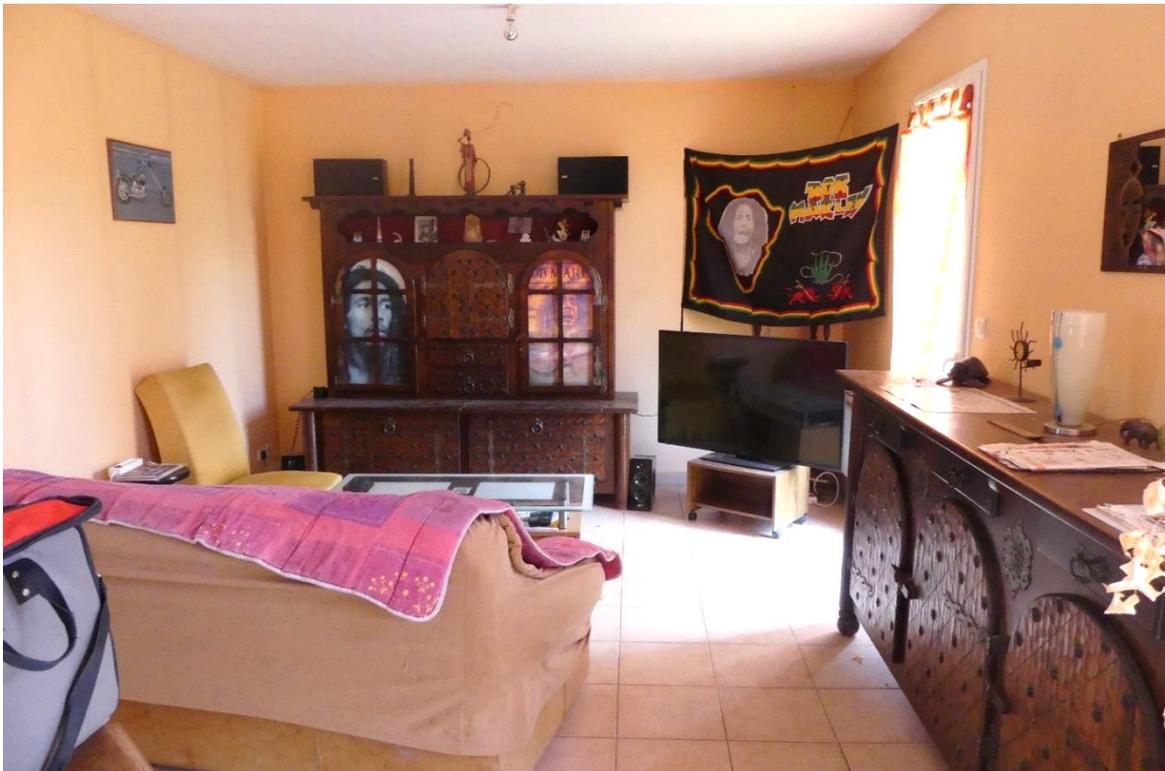
- Séjour :

Murs : enduit orangé terni

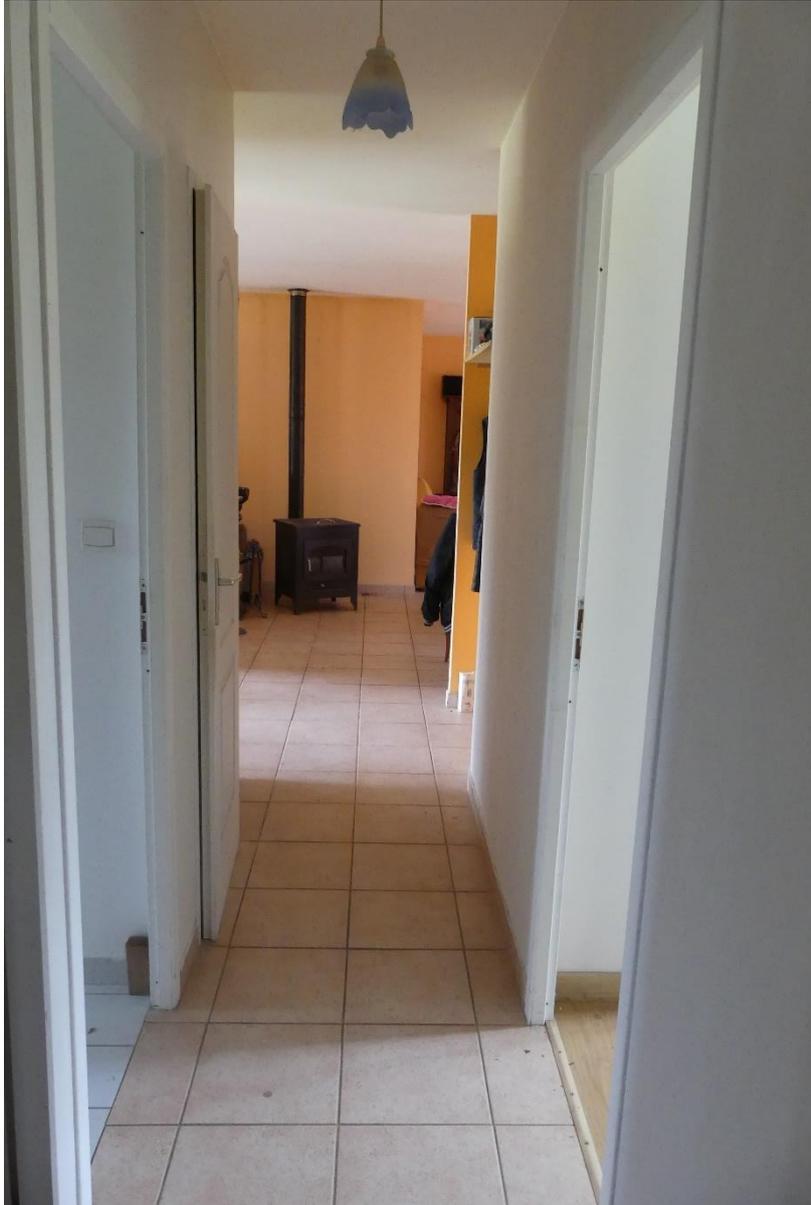
- Couloir :

Sol : carrelage beige clair à l'état d'usage

Murs : enduit clair à l'état d'usage

Plafond : enduit clair à l'état d'usage

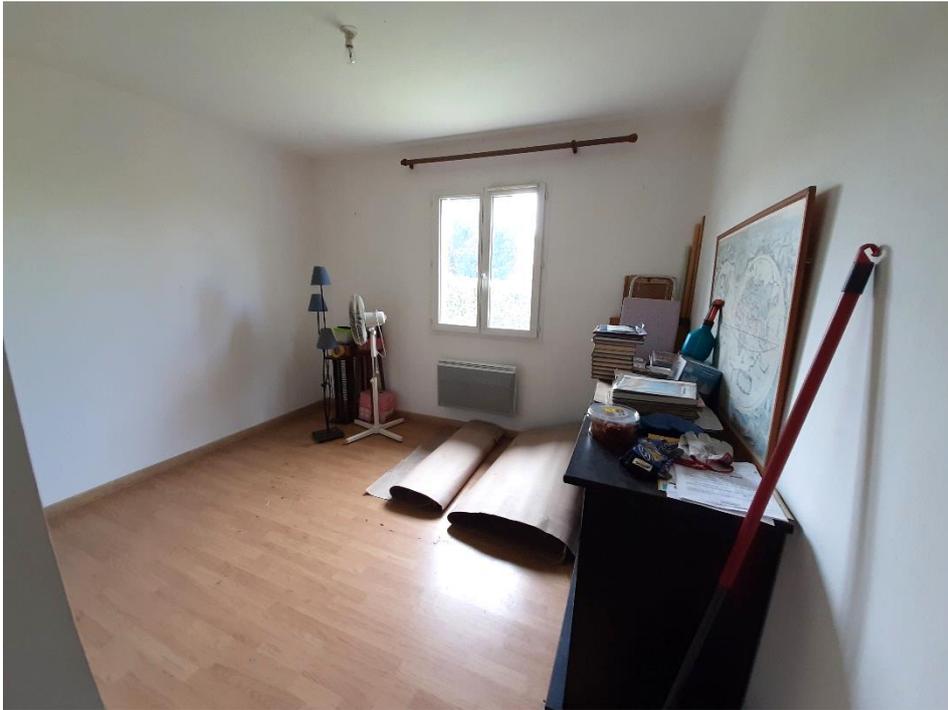
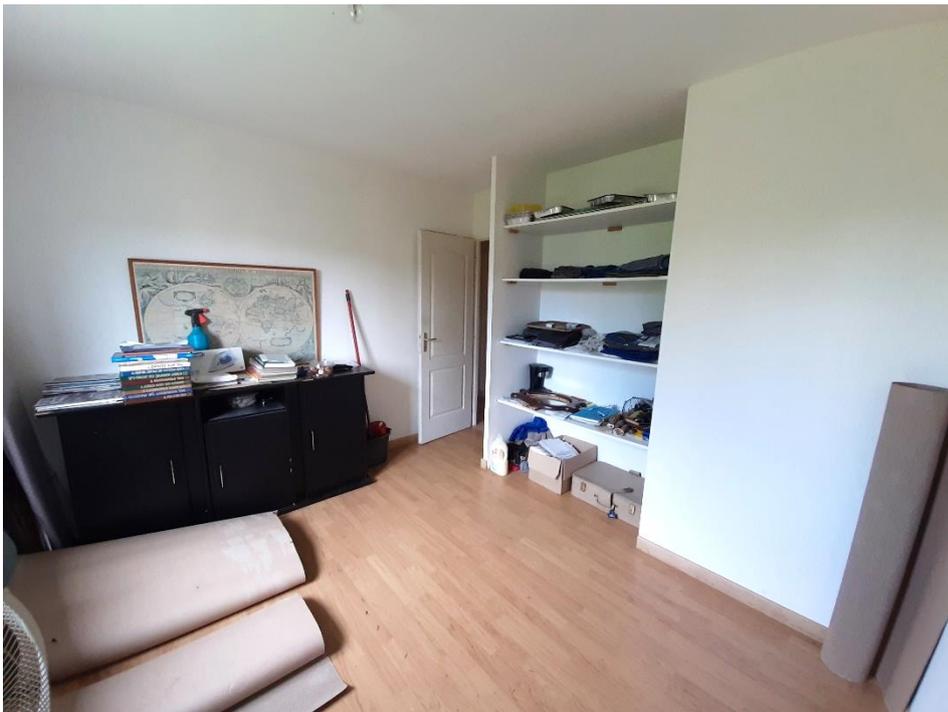
- Chambre 1 :

Sol : parquet flottant à l'état d'usage

Murs : enduit blanc à l'état d'usage

Equipements : un radiateur électrique, une porte en bois, une fenêtre PVC avec volets en bois, un placard sans portes avec 6 étagères

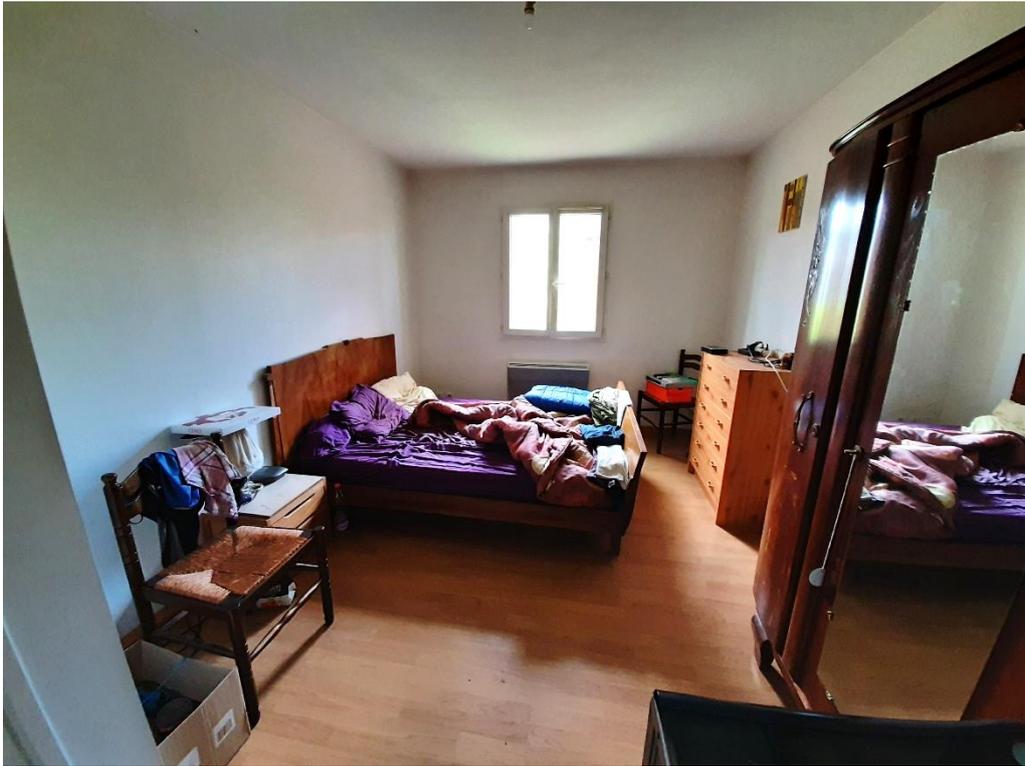
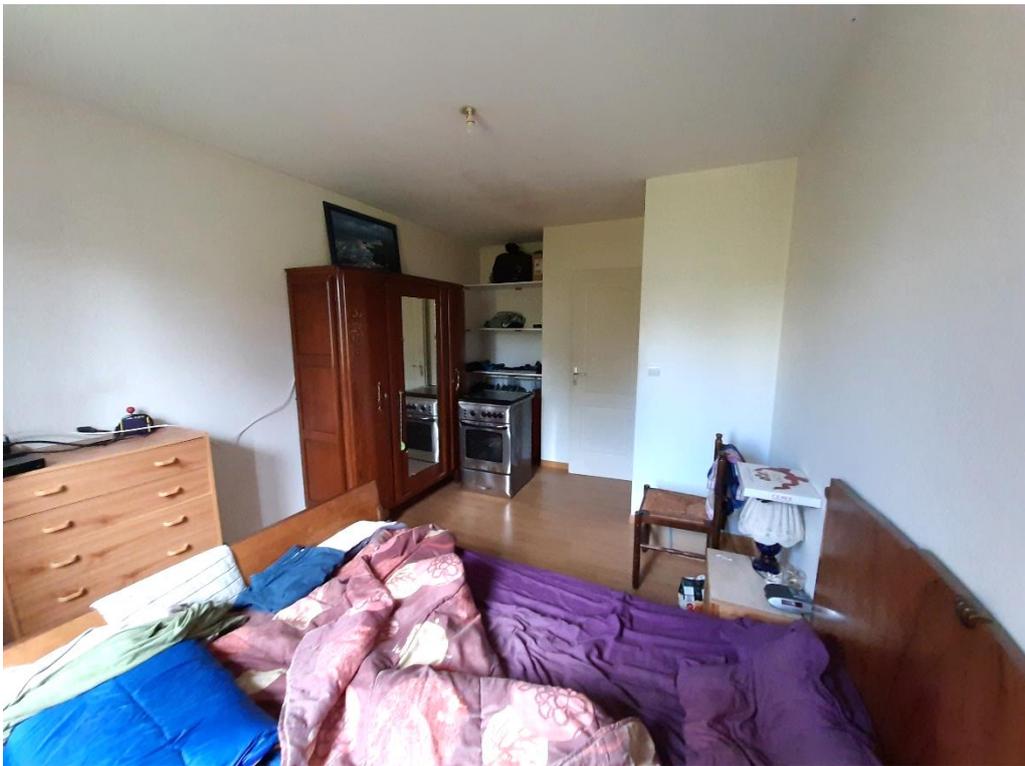
- Chambre 2 :

Sol : parquet flottant à l'état d'usage

Murs : enduit clair à l'état d'usage

Plafond : enduit clair à l'état d'usage

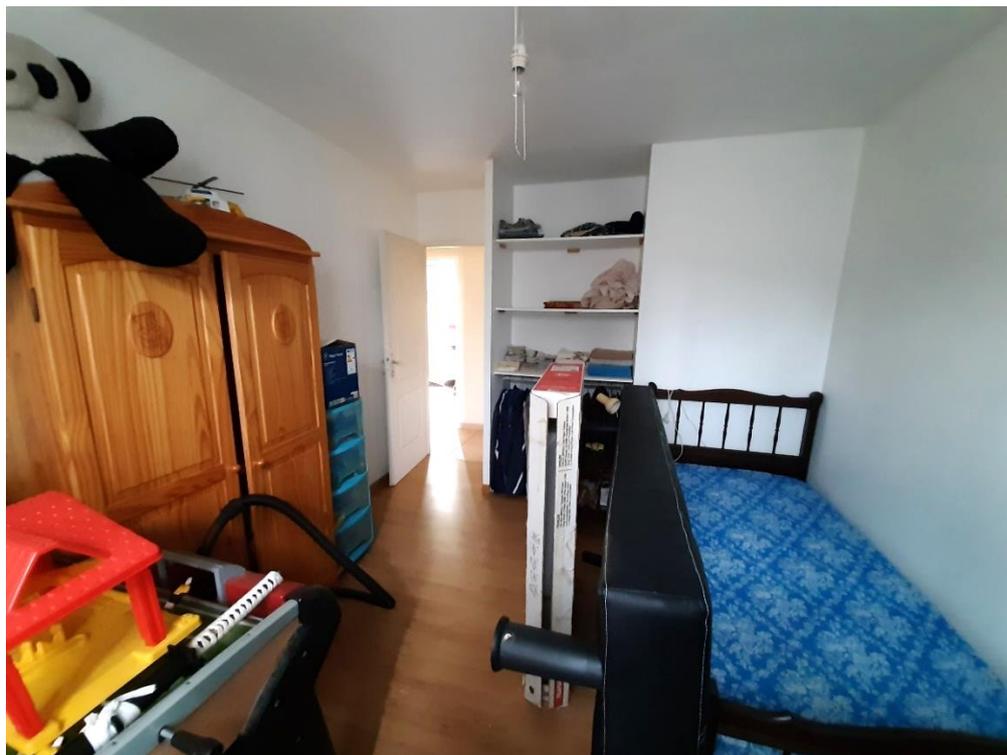
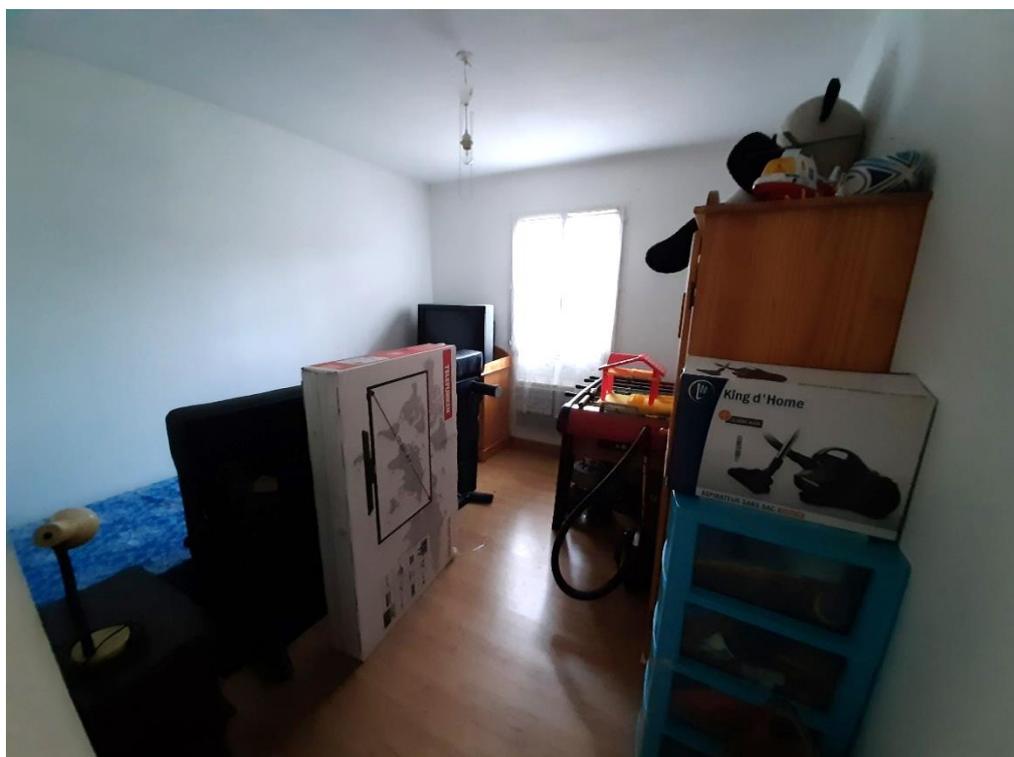
- Chambre 3 :

Sol : parquet flottant à l'état d'usage

Murs : enduit blanc à l'état d'usage

Plafond : enduit blanc à l'état d'usage

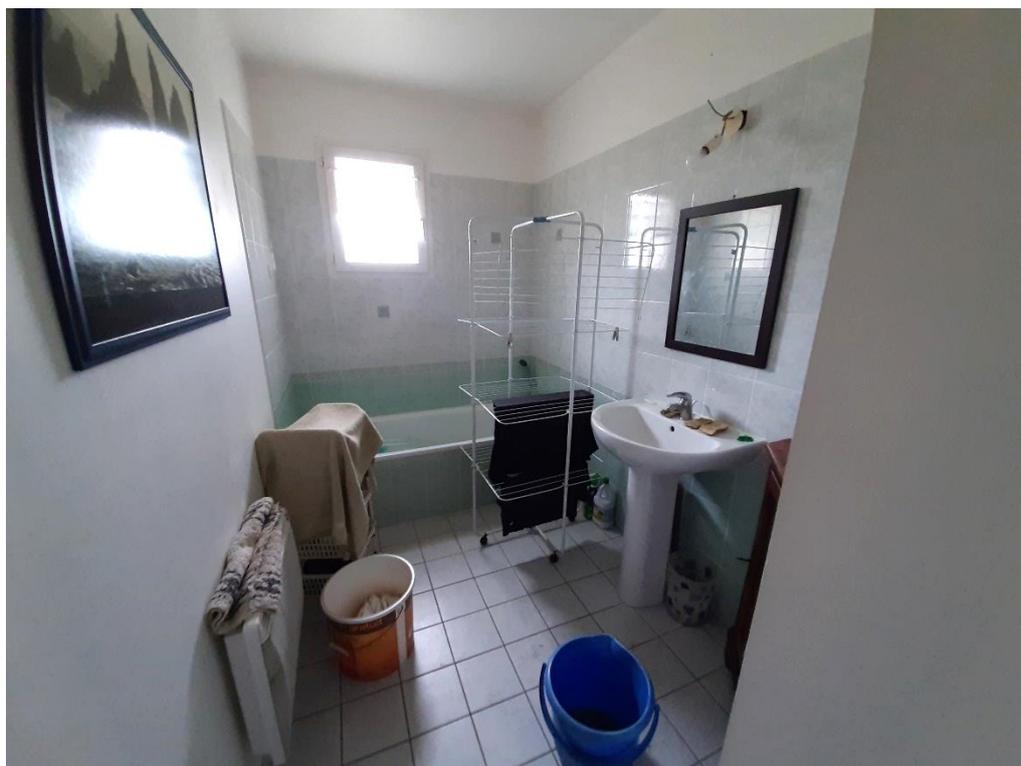
- Salle de bain :

Sol : carrelage blanc à l'état d'usage

Murs : enduit blanc à l'état d'usage et faïence

Plafond : enduit blanc à l'état d'usage

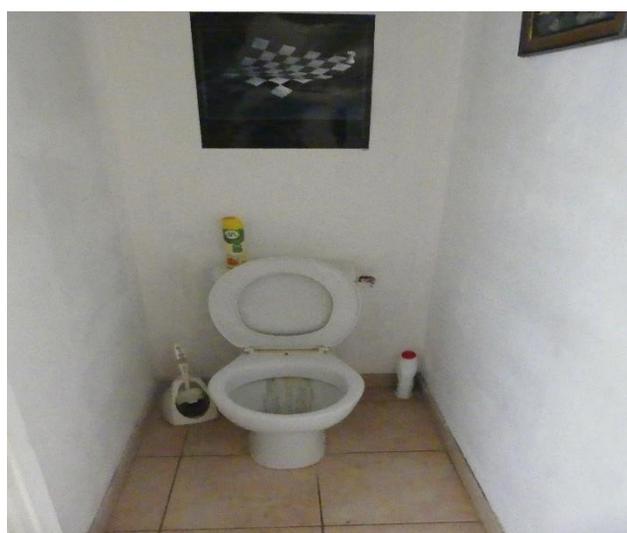
- WC :

Murs : placo revêtu d'une sous-couche

Plafond : placo revêtu d'une sous-couche

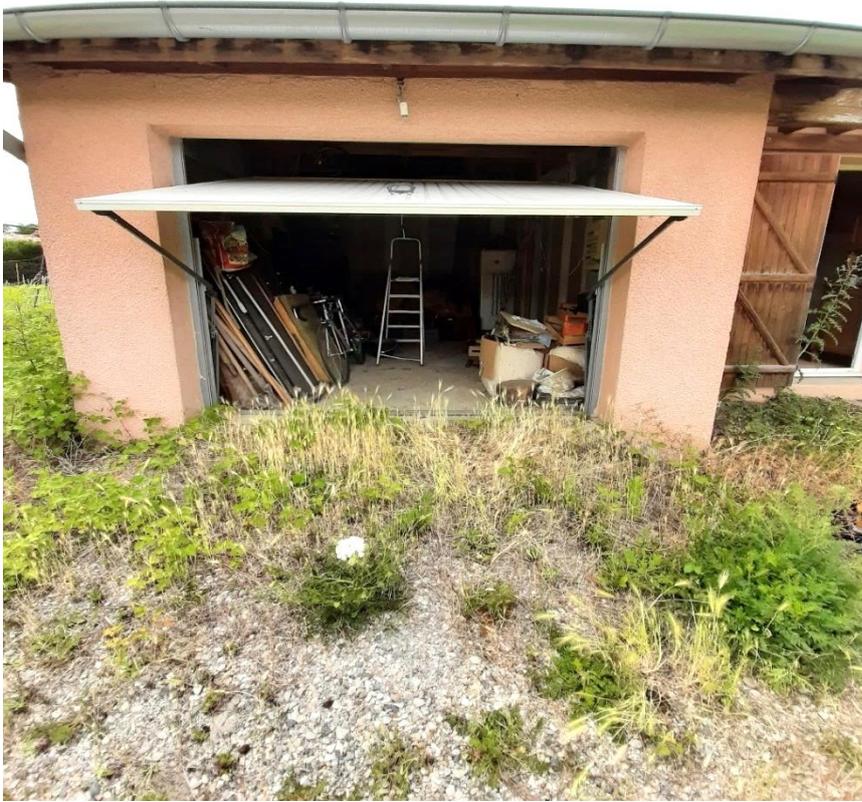
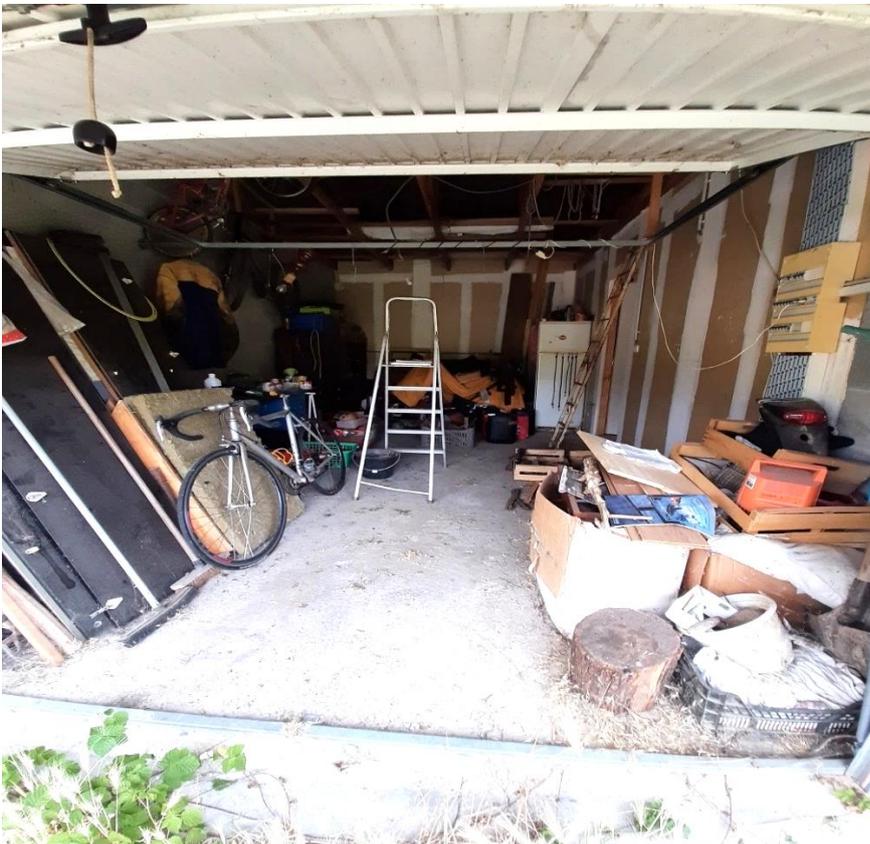
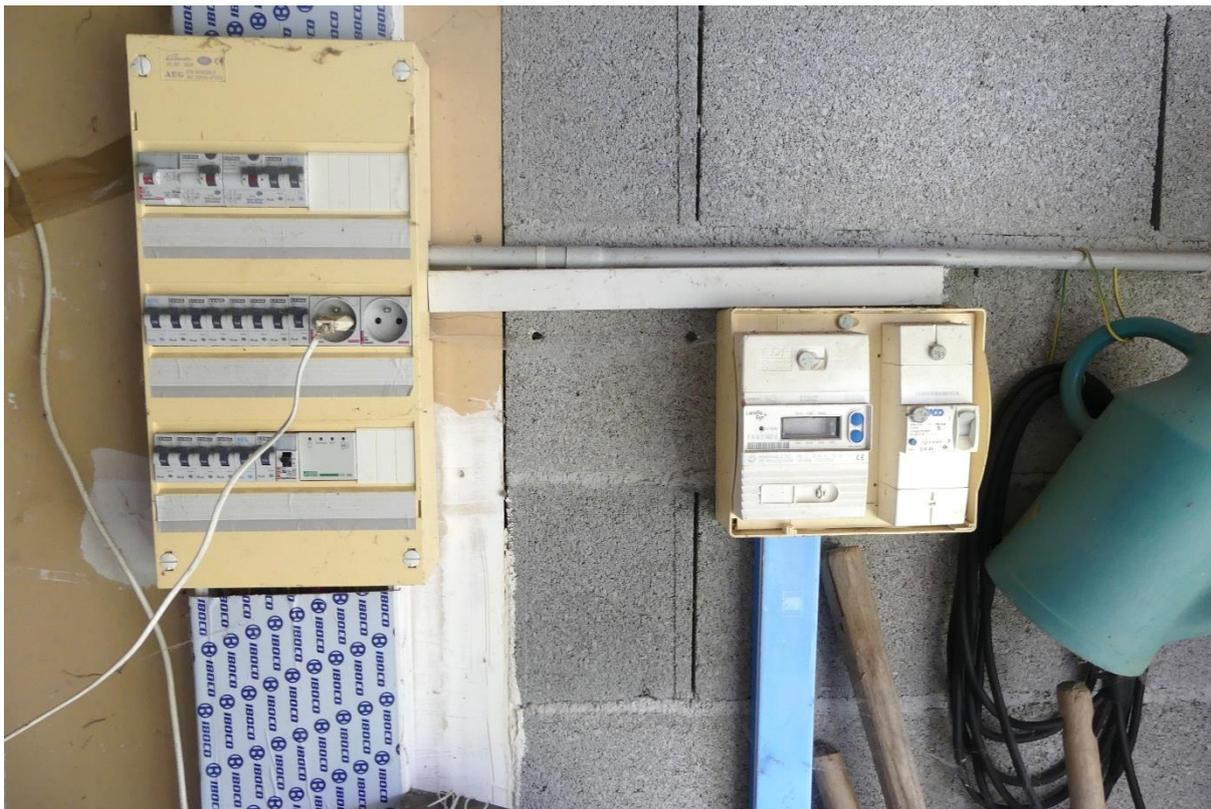
- Garage :

Sol : béton brut

Murs : Placo et parpaings
