PROCES-VERBAL DE CONSTAT

Description des lieux

Le jeudi 29 septembre 2022

Sur la commune de Valence (26000), 12 et 14 rue Ambroise Paré et 15 et 17 rue Jean Bouin, dans un ensemble immobilier soumis au régime de la copropriété dénommé « Les Ecureuils II », ledit ensemble immobilier cadastré section AB n°29 pour 25a 02ca.

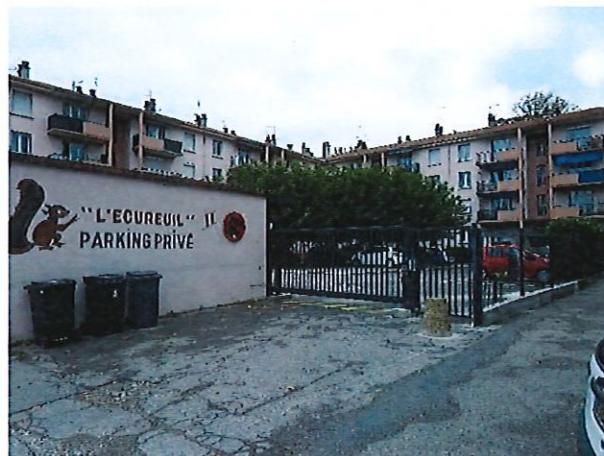
Les façades sont à l'état d'usage avec des balcons qui présentent des éclats d'enduit en parie inférieure.

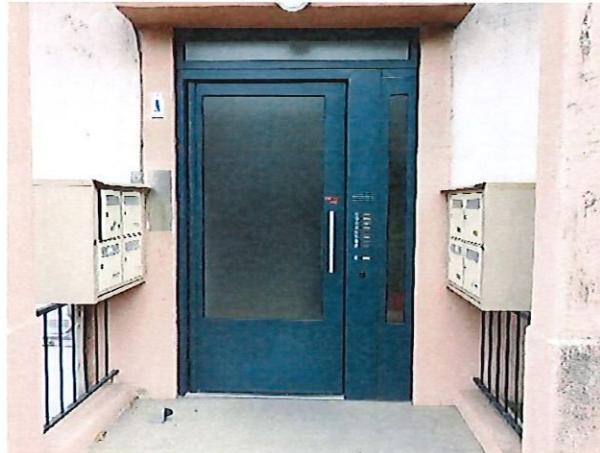
Les boîtes aux lettres sont à l'extérieur. L'accès se fait au moyen d'une porte vitrée sur châssis métallique récente et en très bon état, munie d'un interphone et système de contrôle « Vigik ».

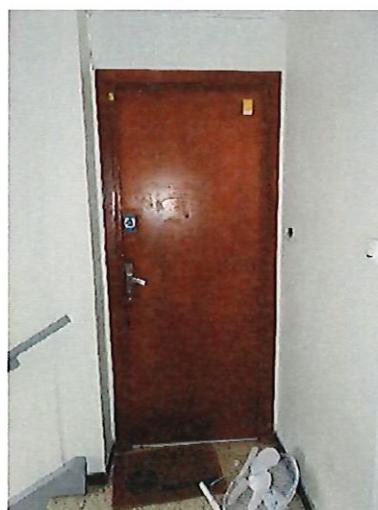
L'accès à l'appartement se fait au moyen d'une porte en bois vernis à l'état d'usage munie d'une serrure centrale et de deux verrous. Il y a une sonnette électrique qui est hors d'usage.

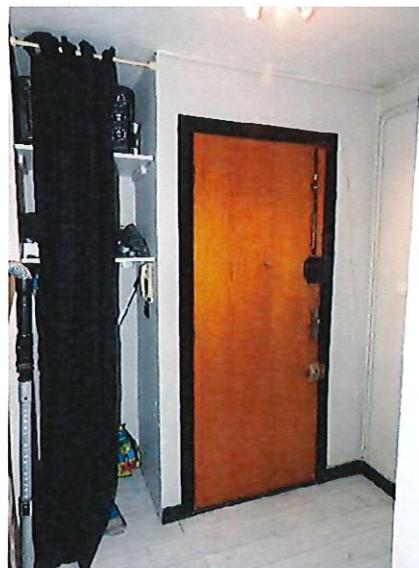
ENTREE :

Le sol dispose d'un parquet flottant à l'état d'usage.

Les murs sont recouverts d'un enduit fin qui est peint et à l'état d'usage.

Il y a des plinthes en bois à l'état d'usage.

Le plafond est recouvert d'un enduit fin peint à l'état d'usage.

Il y a un placard muni d'une porte isoplane avec rayonnage et penderie.

Il y a un renforcement à droite de la porte d'entrée à l'intérieur duquel se trouvent deux rayonnages et un interphone.

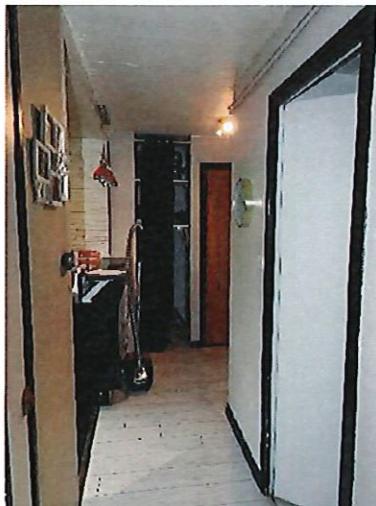
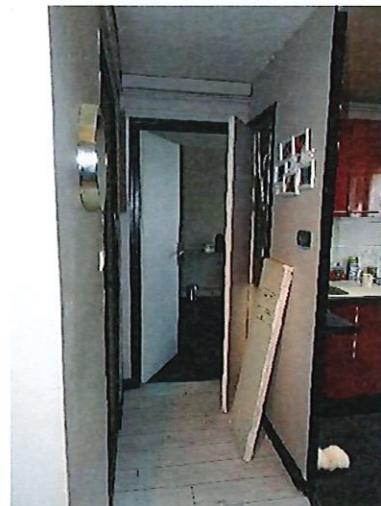
DEGAGEMENT :

Le sol dispose d'un parquet flottant à l'état d'usage.

Le plafond est recouvert d'un enduit fin peint à l'état d'usage, la peinture est faïencée.

Il y a une porte qui donne sur une gaine technique où se trouve les coupures gaz et eau.

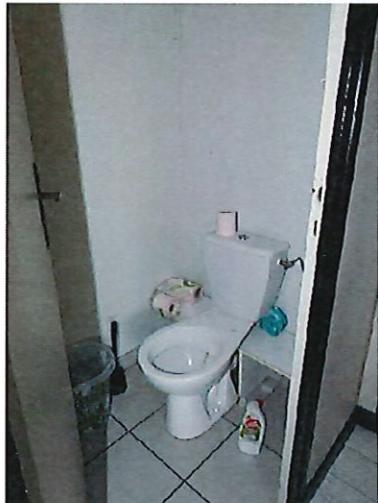
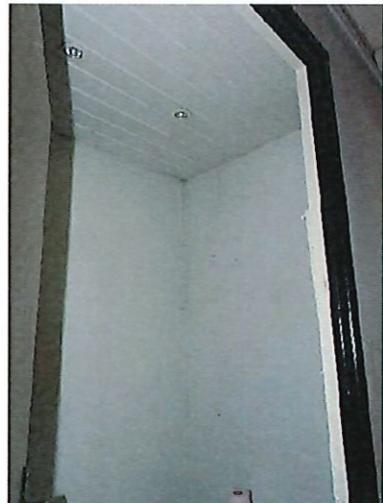
WC :

L'accès se fait au moyen d'une porte à l'état d'usage.

Le sol dispose d'un carrelage en bon état.

Le plafond dispose d'un lambris PVC à l'état d'usage.

Il y a une cuvette anglaise avec chasse d'eau dorsale, à l'état d'usage.

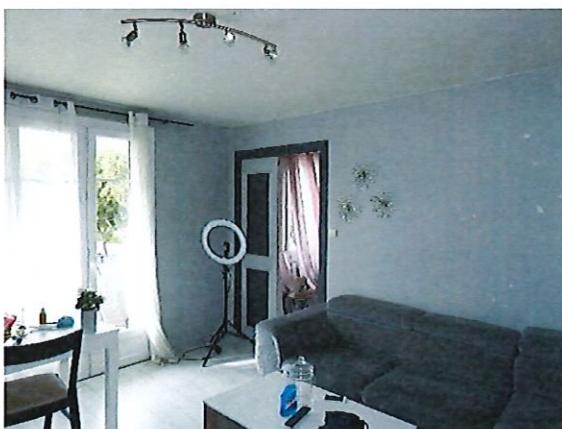
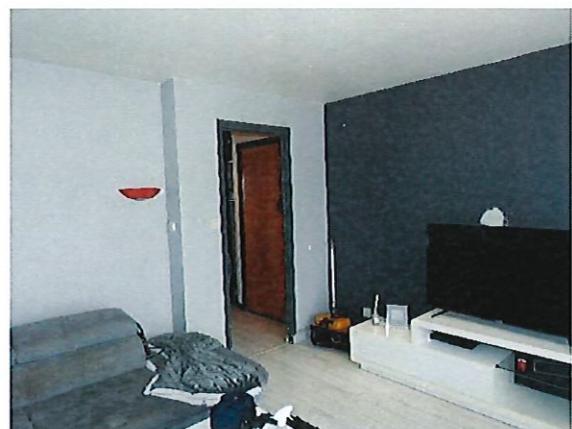
SEJOUR :

Le sol dispose d'un parquet flottant à l'état d'usage qui présente des traces d'usure plus prononcées par endroits.

Les murs sont recouverts d'un enduit fin peint dont la peinture est dégradée.

L'éclairage naturel se fait côté Sud au moyen d'une porte fenêtre à deux battants en bon état sur châssis PVC double vitrage. Au-devant et à l'extérieur il y a des volets métalliques pliants à l'état d'usage.

- 3 interrupteurs simples
- 4 prises électriques dont une cassée
- 1 arrivée électrique au plafond
- 2 arrivées électriques sur le mur Nord
- 1 prise numérique
- 1 prise antenne télévision

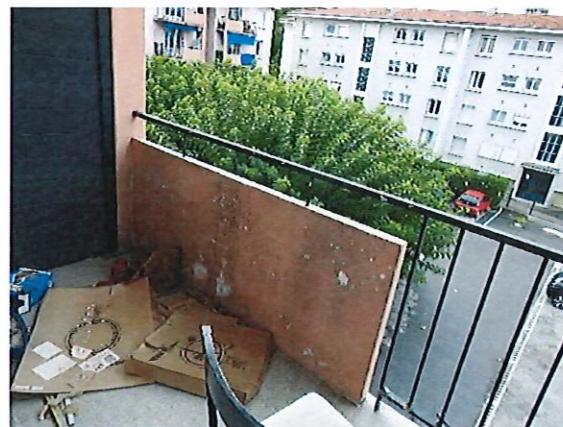
La porte fenêtre dessert un balcon d'une surface de 4,66 m².

Au sol il y a un carrelage à l'état d'usage de même qu'un garde-corps métallique.

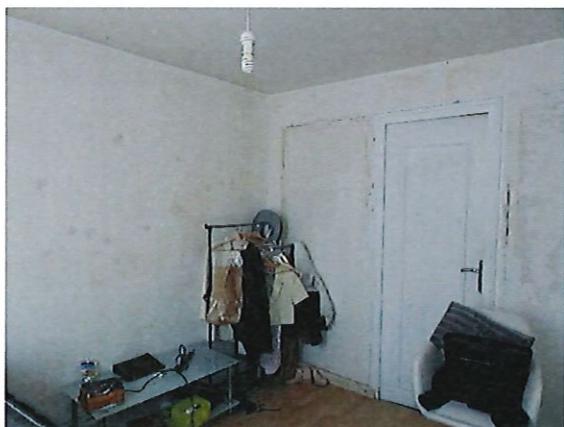
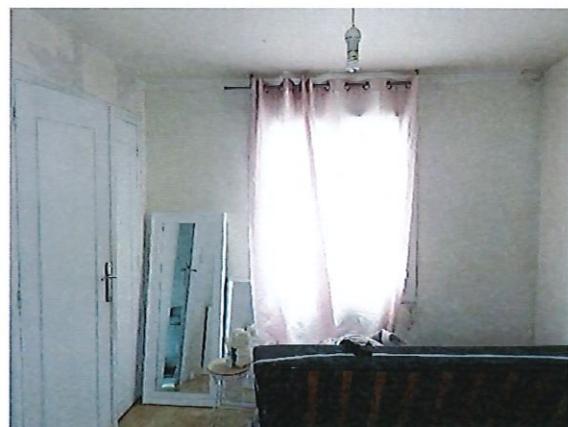
CHAMBRE 1 (au croquis) :

Les murs ont été détapissés et laissés en l'état.

Il y a des plinthes en bois à l'état d'usage, la peinture est dégradée.

L'éclairage naturel se fait côté Sud au moyen d'une fenêtre en bon état munie de deux vantaux sur châssis PVC double vitrage. Au-devant et à l'extérieur il y a des volets métalliques pliants à l'état d'usage.

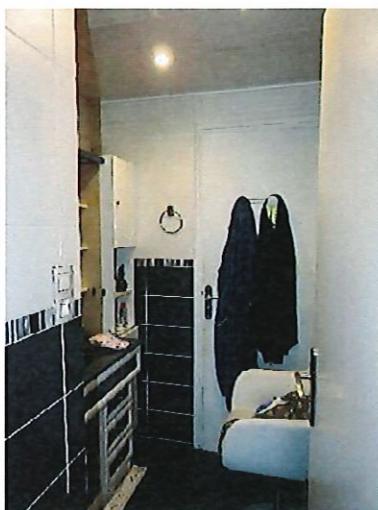
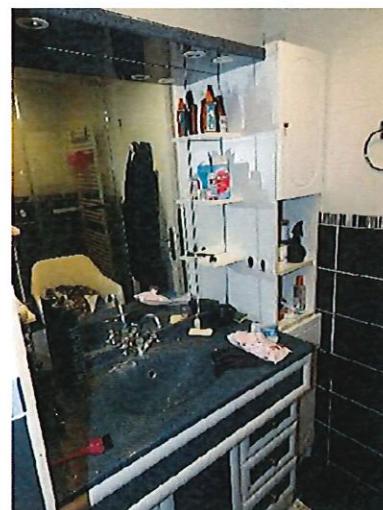
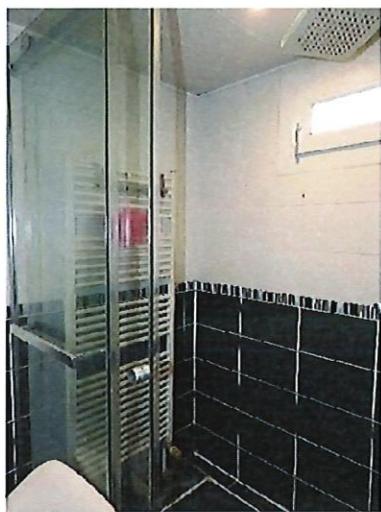
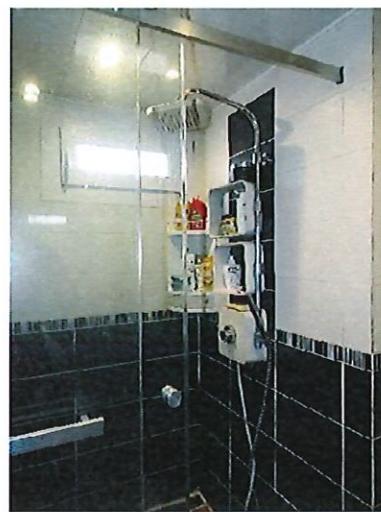
SALLE D'EAU

Les murs sont entièrement faïencés et en bon état apparent.

- Une douche avec un bac et parois coulissantes. Les joints inférieurs sont dégradés.
- Une vasque reposant sur un meuble avec placard et miroir. Il y a une tablette avec prise électrique et éclairage qui ne fonctionne pas.

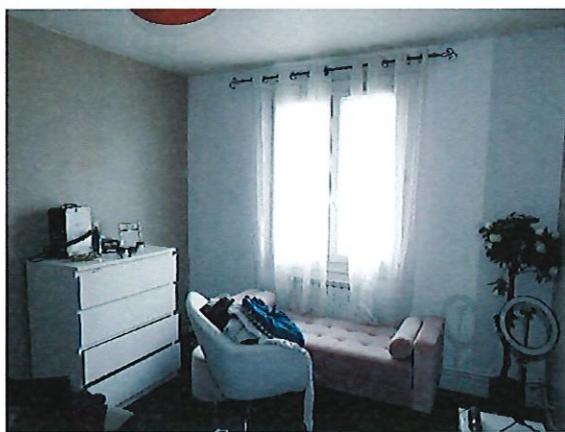
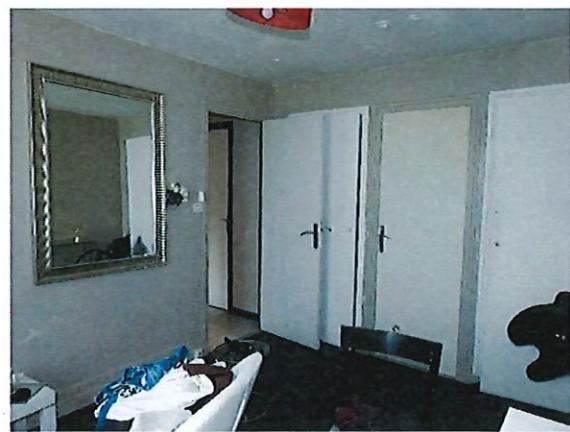
CHAMBRE 2 :

Le sol dispose d'un revêtement PVC à l'état d'usage.

Le plafond est recouvert d'un enduit fin peint, la peinture se décolle et est faïencée.

Côté Sud il y a deux placards de part et d'autre de la porte d'accès à la salle d'eau. Chacun est muni d'une porte isoplane à l'état d'usage. Celle de gauche présente un enfoncement à hauteur de la poignée de la porte d'accès du dégagement.

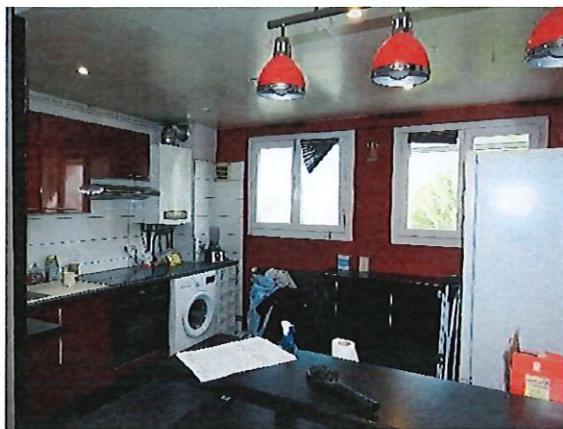
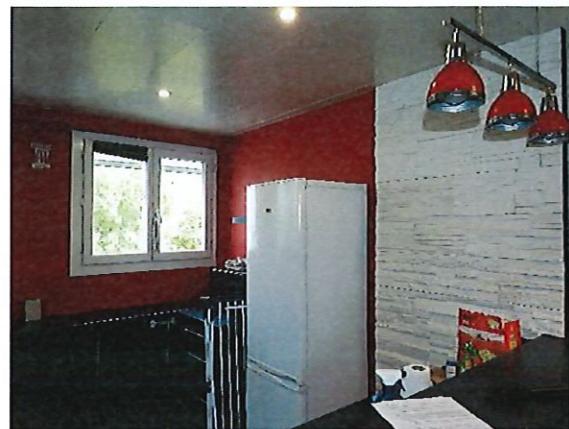
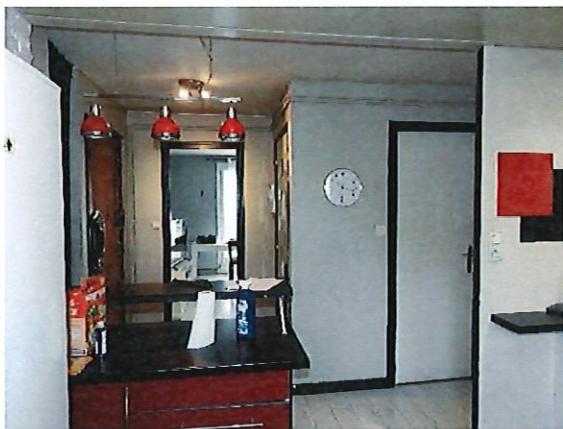
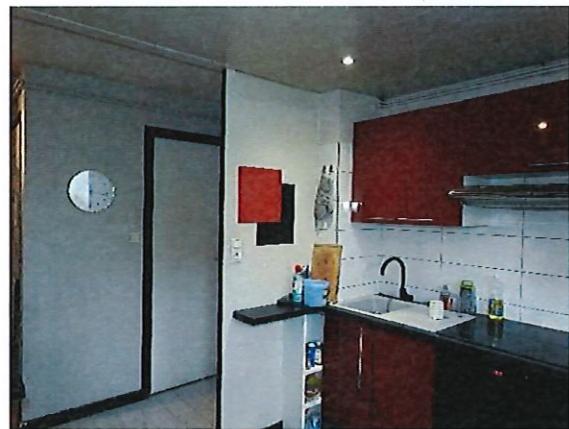
CUISINE :

Au-devant et à l'extérieur il y a des moustiquaires dont celle de gauche est dégradée.

Il y a divers équipements : plaque de cuisson, plan de travail, placards, hotte aspirante, évier en résine dégradé et hors d'usage.

- 1 interrupteur simple
- 5 prises électriques et 1 double
- 5 spots au plafond dont 2 ne fonctionnent pas
- 1 chaudière gaz CHAPPEE sous réserve de bon fonctionnement et bon entretien
- 1 nourrice à gaz
- 1 arrivée et double évacuation pour machine à laver

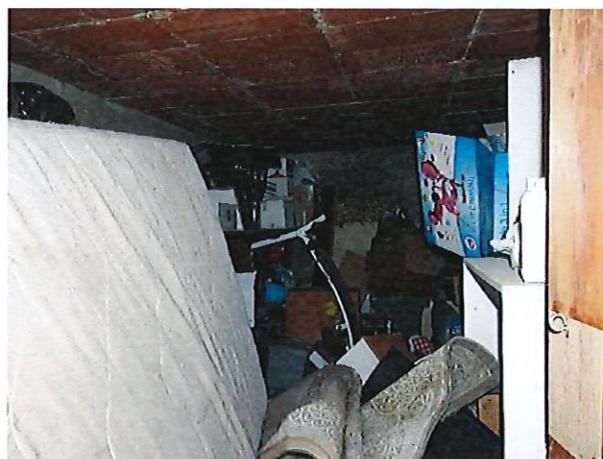
CAVE :

Elle est équipée d'une porte ordinaire en bois actuellement fermée au moyen d'une chaîne passée sur 2 vis à têtes rondes.

L'intérieur est très encombré et je n'ai qu'une vue très partielle de l'intérieur avec une dalle au sol, des murs en béton et parpaings et briques au plafond. Il y a un soupirail.

Il y a une platine avec 2 prises électriques, 1 tabatière avec fusible et douille porcelaine qui ne fonctionne pas.
