PROCES VERBAL DE CONSTAT

Me suis rendu ce jour 20 chemin des Souliers à VESSEAUX à l'effet de dresser le procès-verbal descriptif du bien immobilier désigné comme suit :

Commune de VESSEAUX, Chemin du Clap, Section A numéro 2042

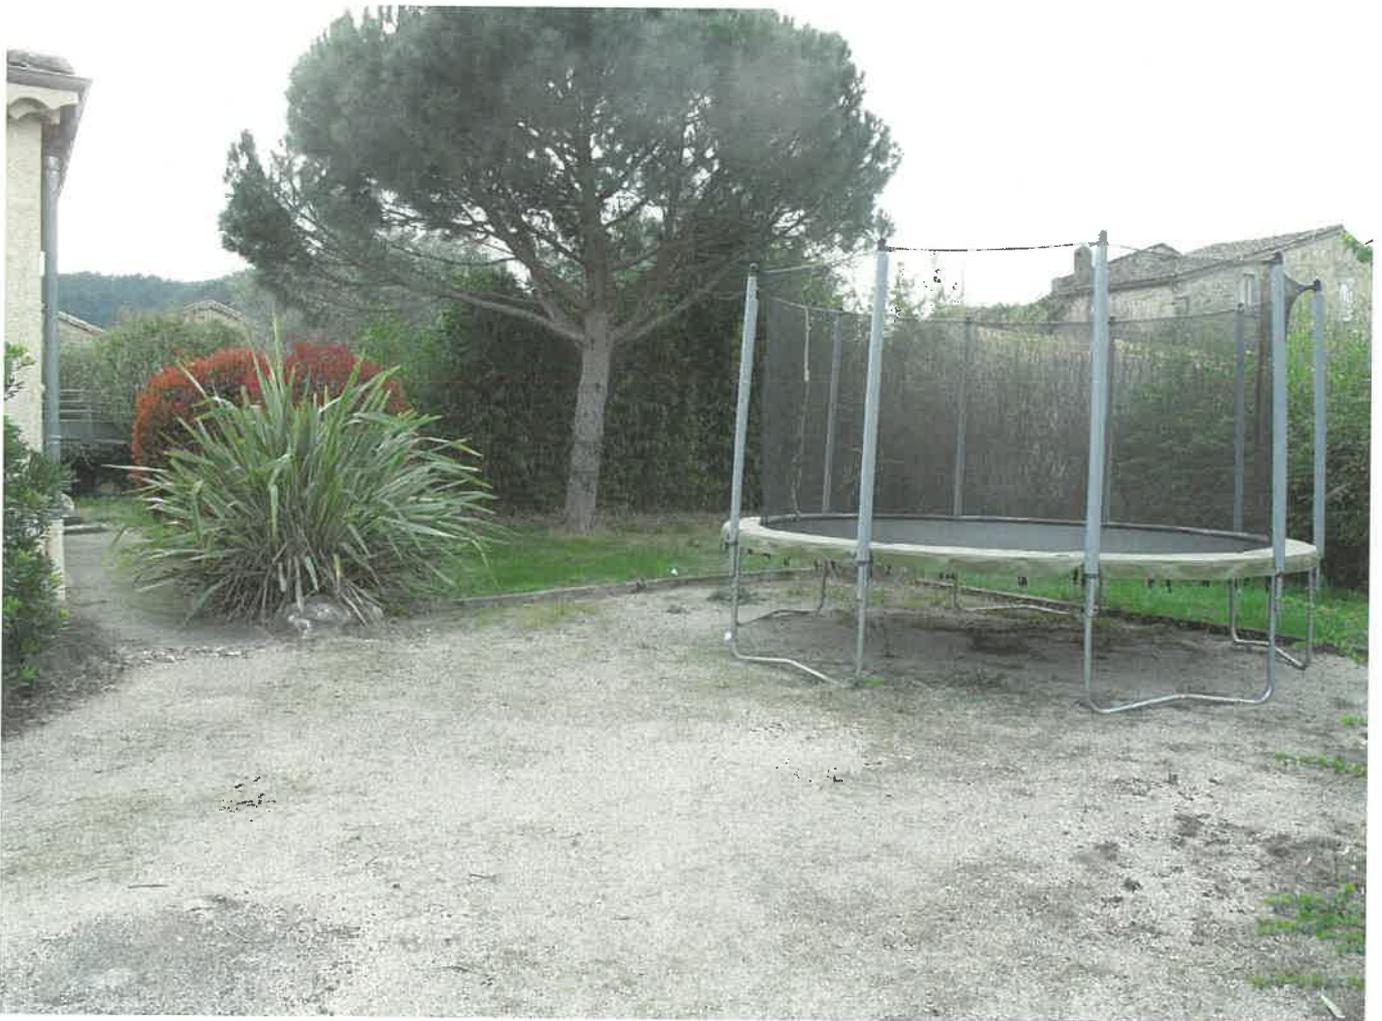
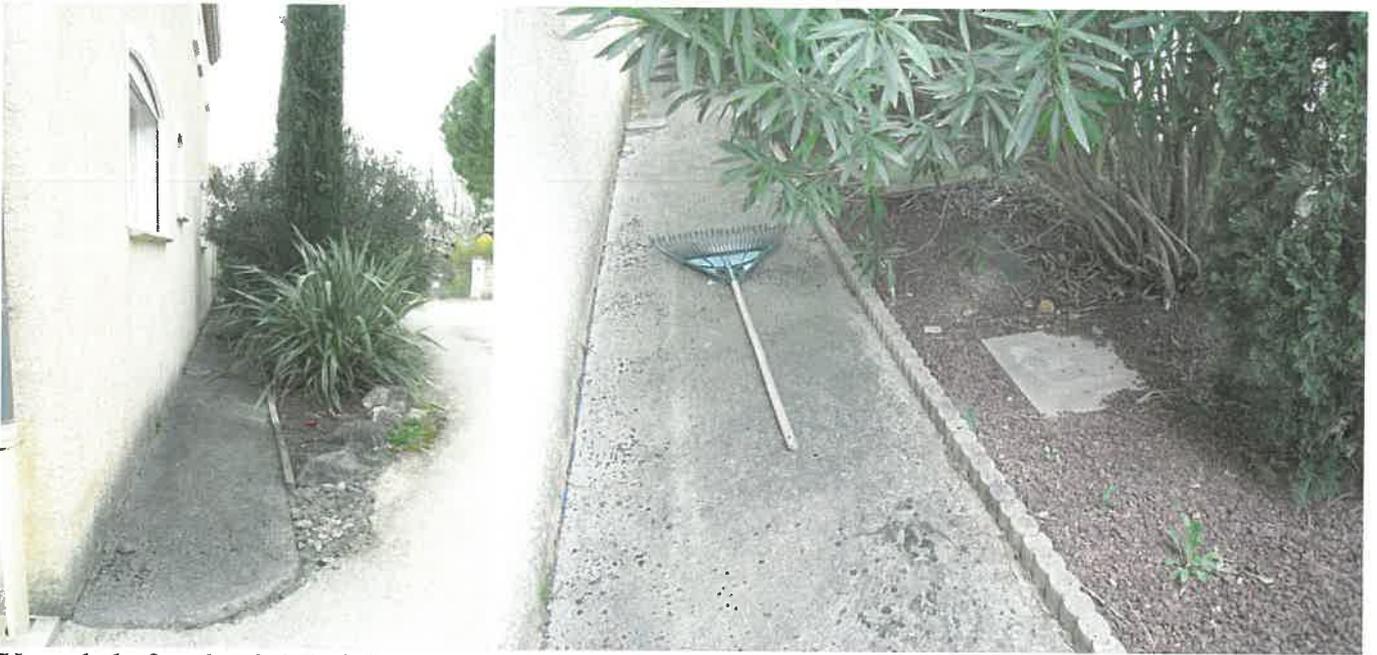
Vues de la façade côté Sud-Ouest

Je constate la présence au pied du mur de façade, de deux regards dans lesquels je constate la présence de matières fécales et résidus de papier hygiénique stagnant.

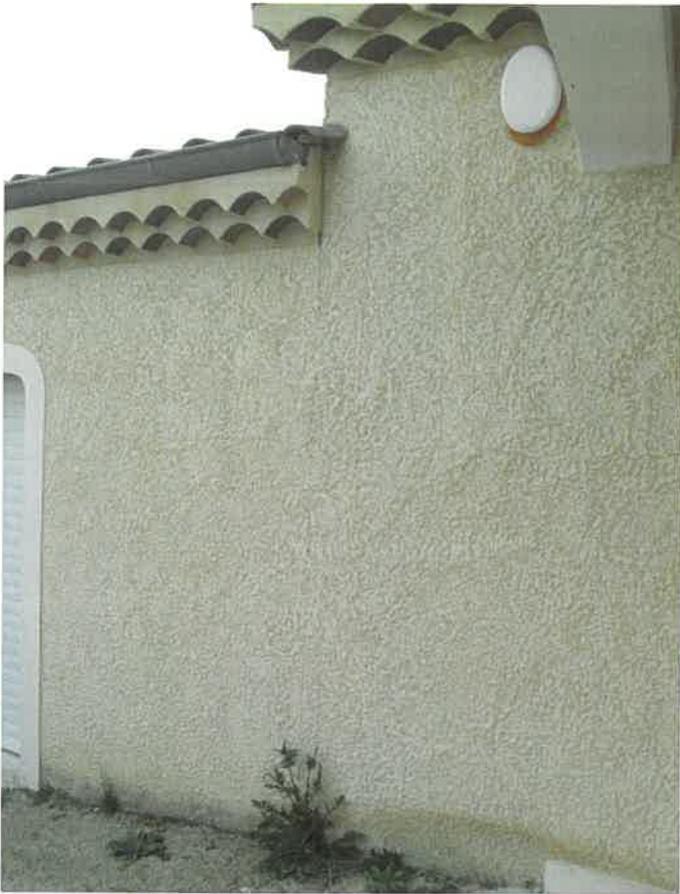
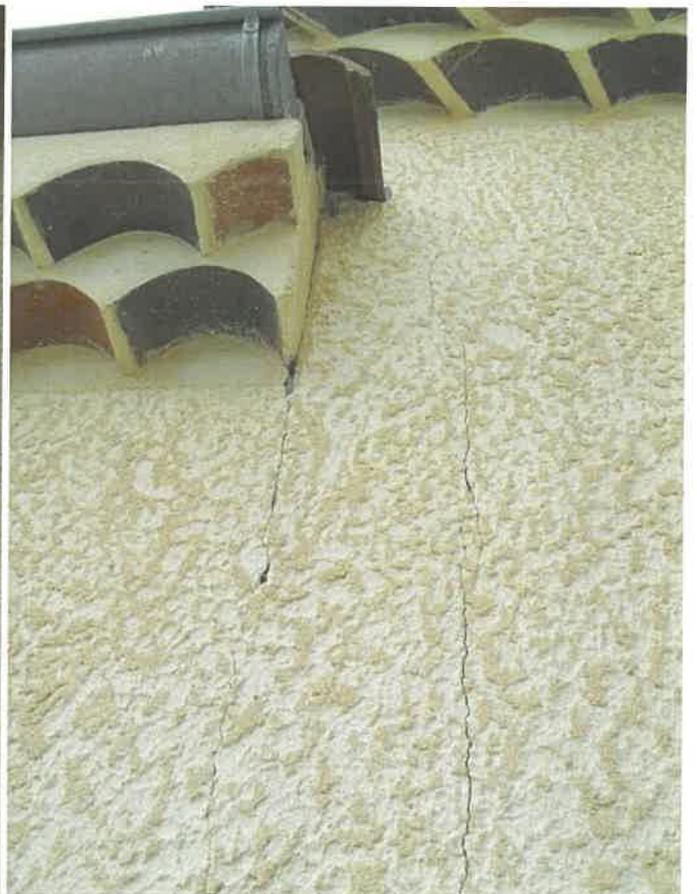
Le propriétaire signale également un problème de fissuration à la jonction entre le corps principal de la maison et celui du garage, des infiltrations dans le garage trouvant leur siège au niveau des gouttières à l'angle du bâtiment et se propageant sur une grande partie du plafond de la pièce, et un phénomène d'entartrage important de l'installation sanitaire, lié au caractère très calcaire de l'eau de la zone.

Fissuration légère signalée par le propriétaire à la jonction entre le corps principal de la maison et celui du garage

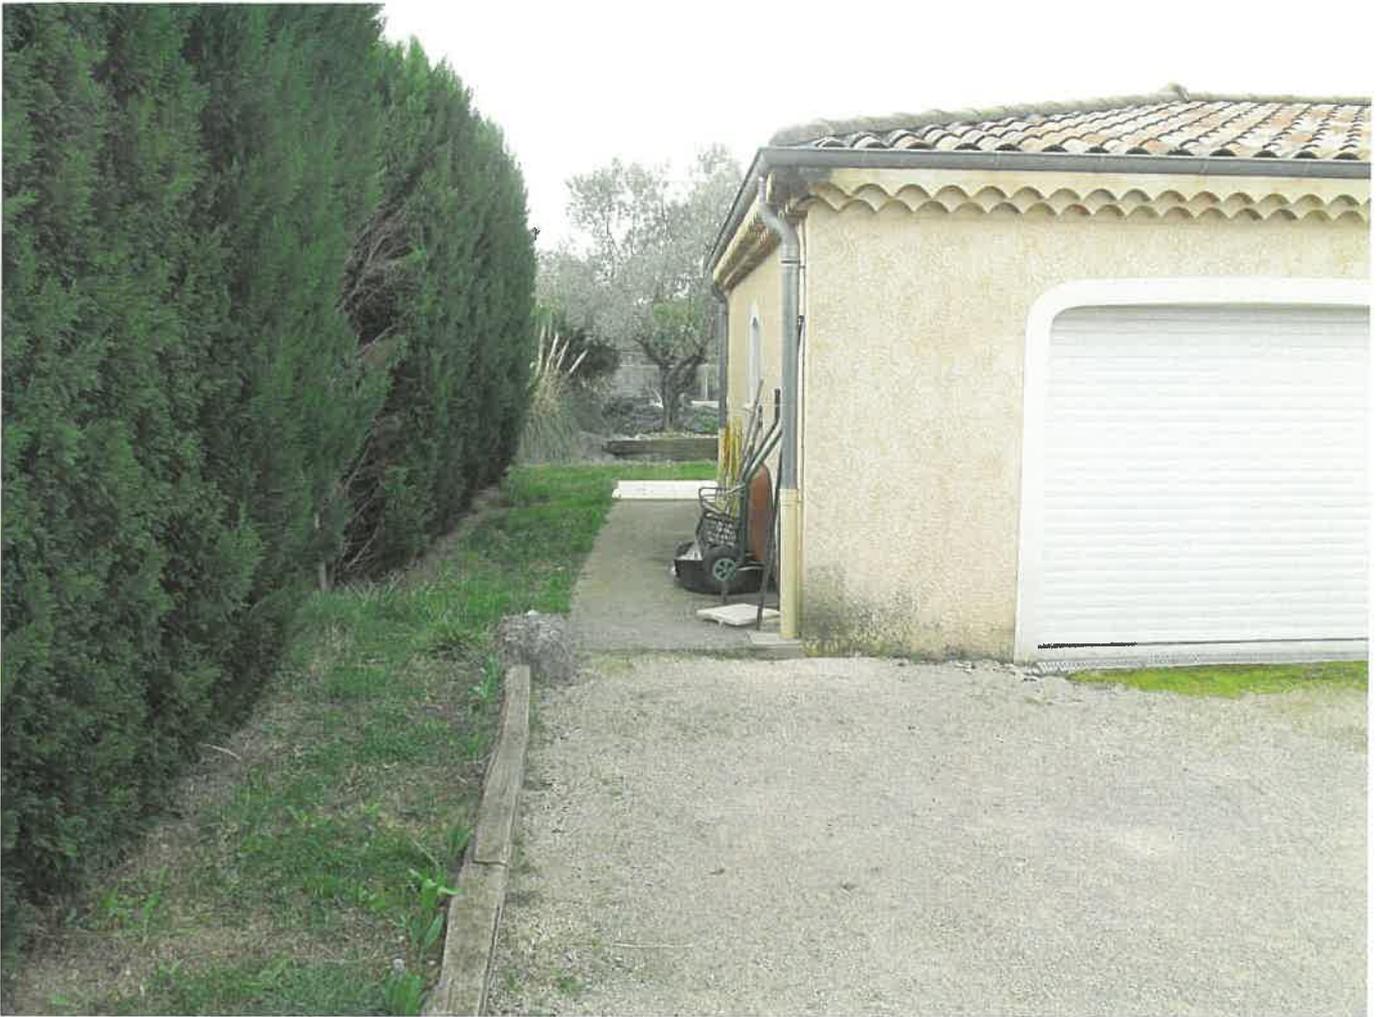
Vue de l'angle Nord Ouest de la maison, et de la zone de la gouttière signalée par le propriétaire comme étant le siège des infiltrations affectant le plafond du garage.

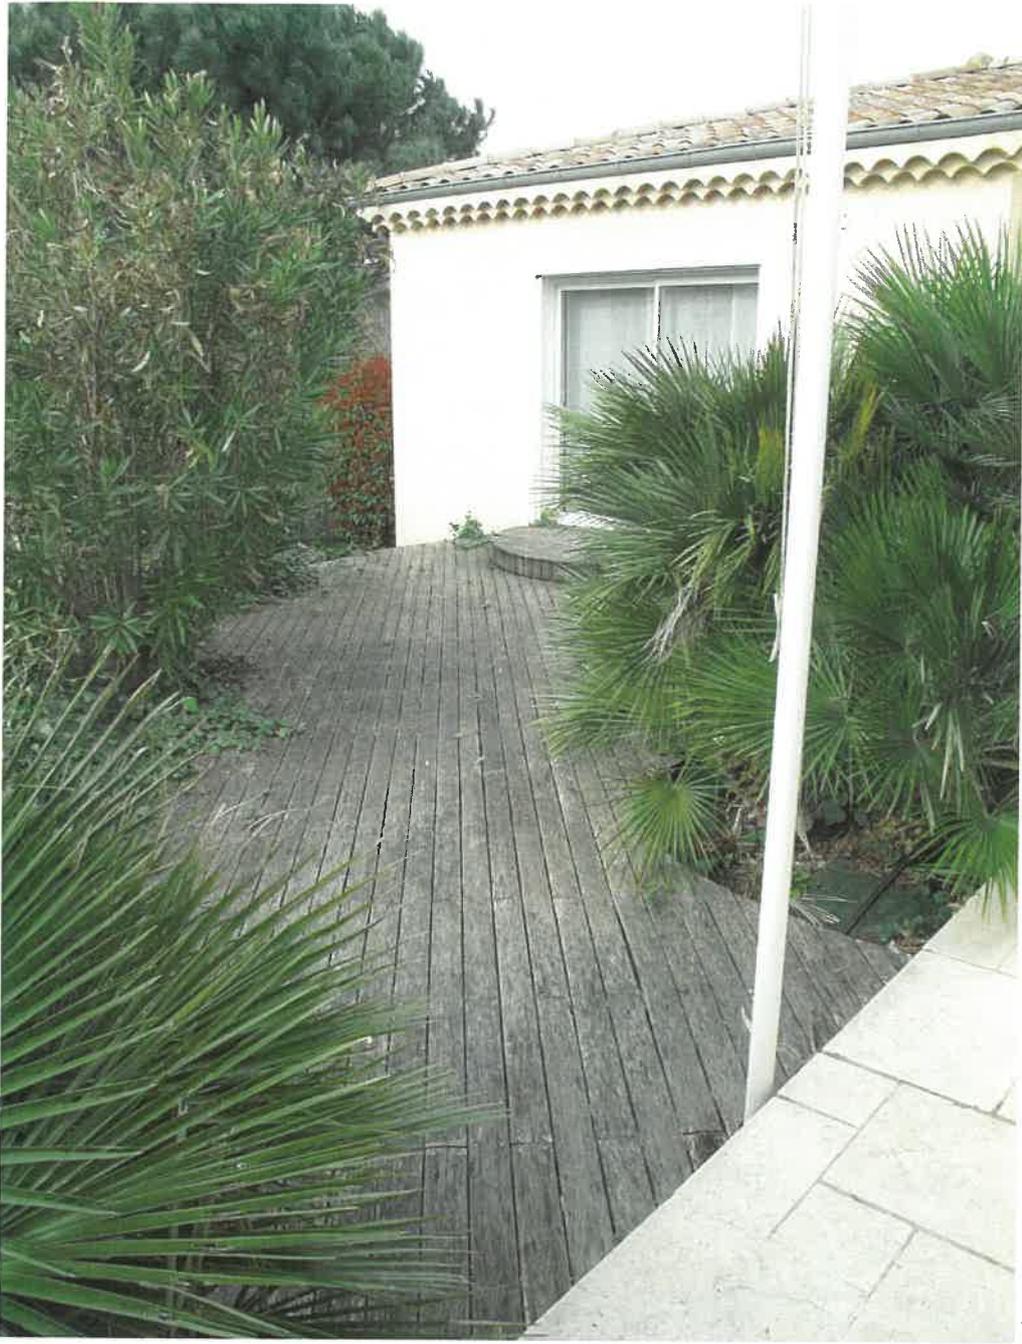
La terrasse située entre la maison et la piscine, et tout le tour de la piscine sont revêtus d'un platelage bois en mauvais état. Les lames n'ont manifestement pas été entretenues et le bois est sec et déformé par endroits.

Vues de la terrasse en bois

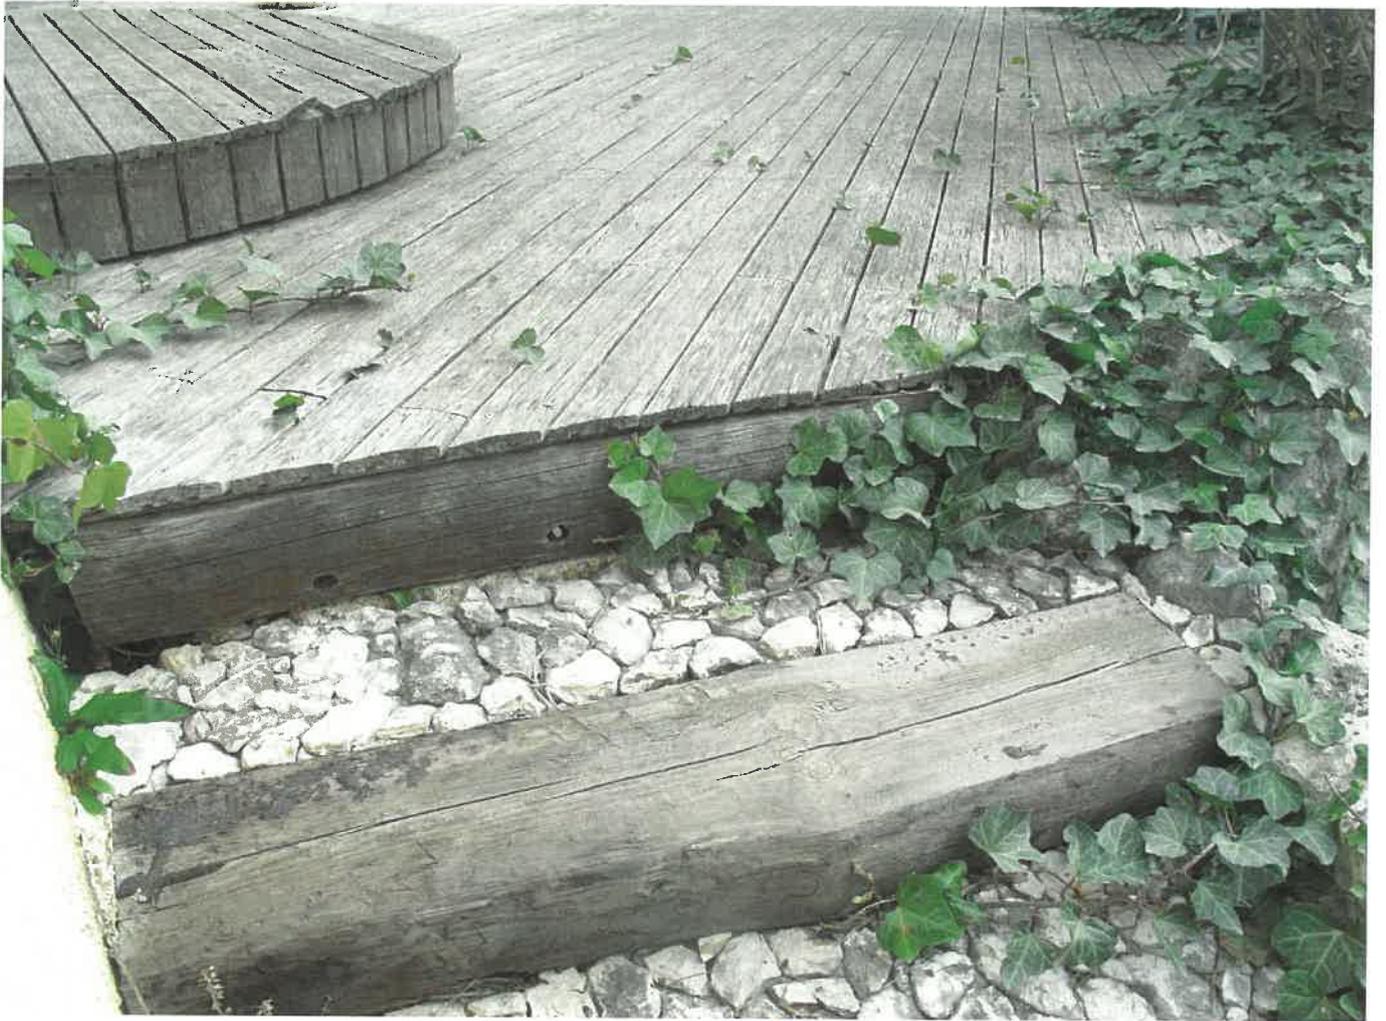
Vues de détail de la terrasse bois.

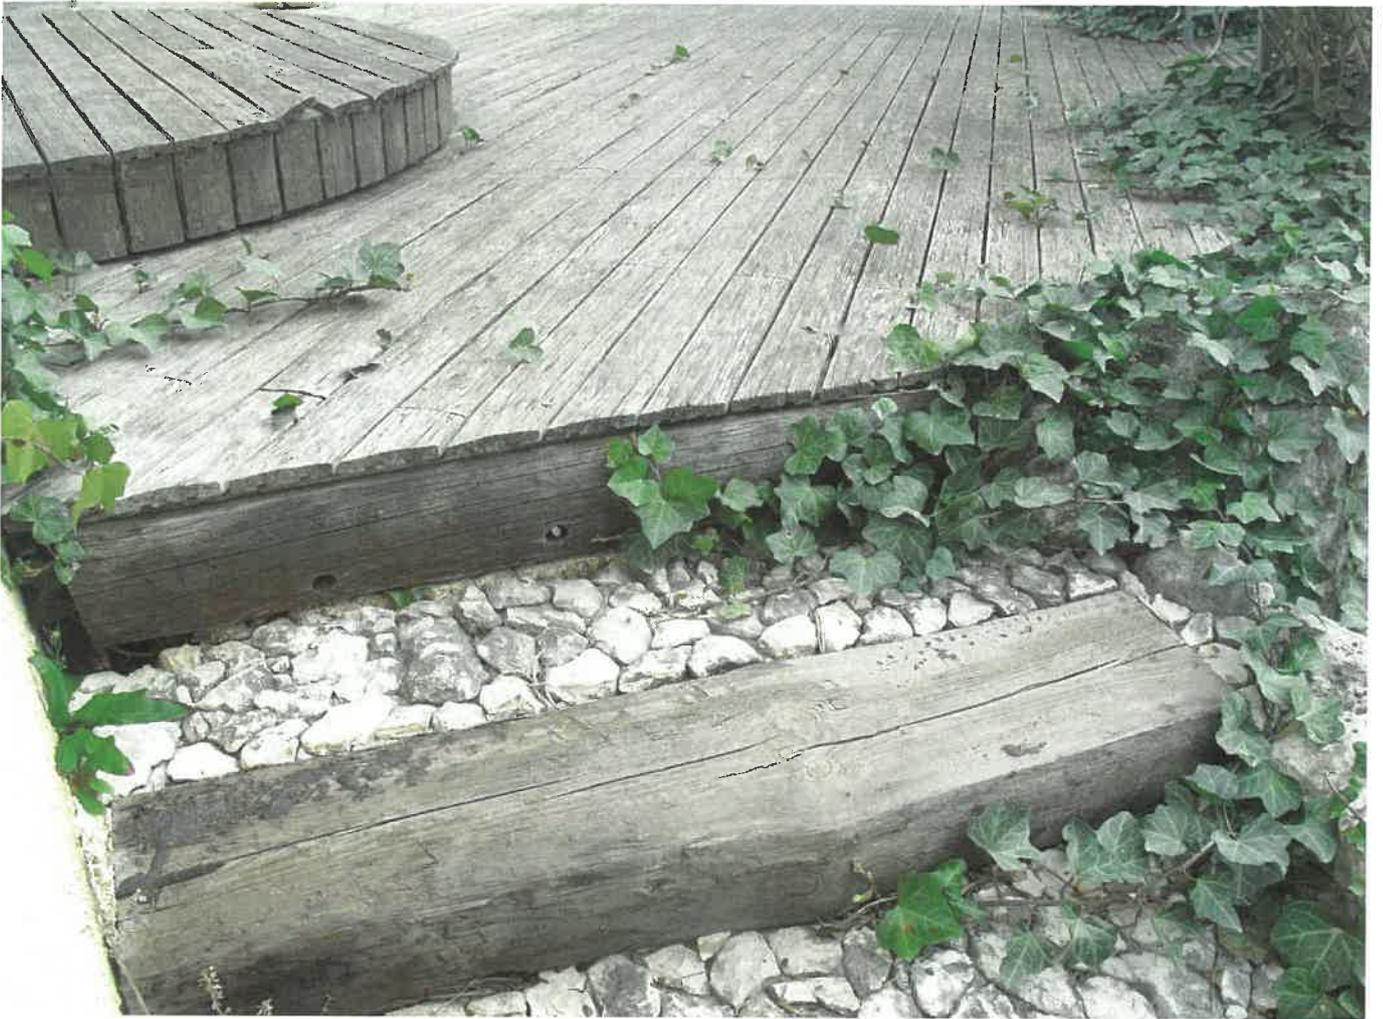
Vues de détail de la terrasse bois.

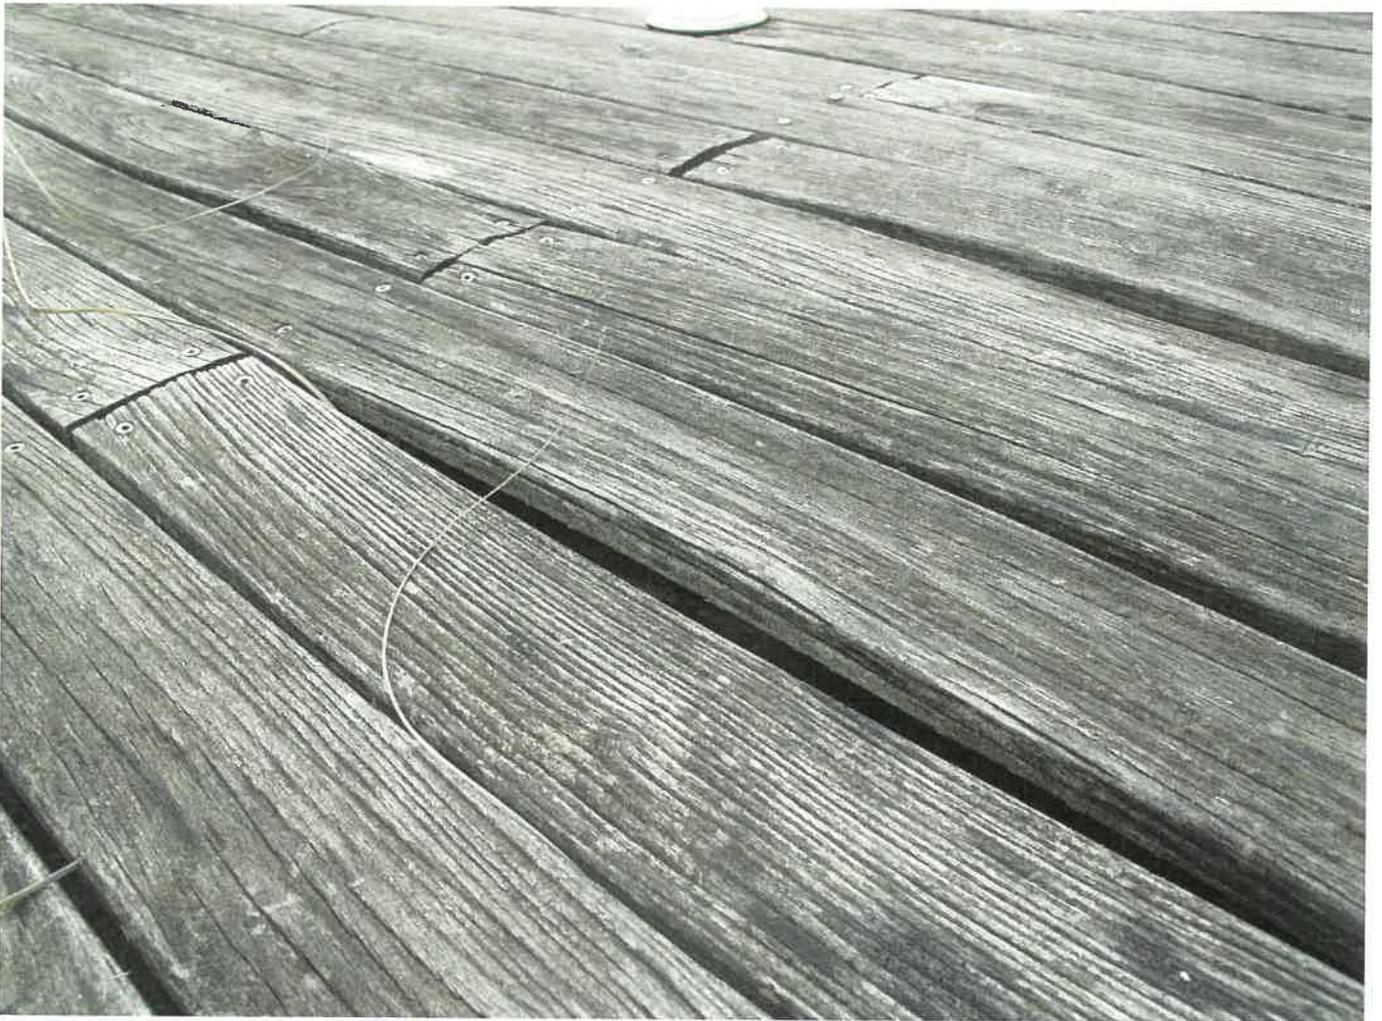
Détails terrasse bois de la piscine.

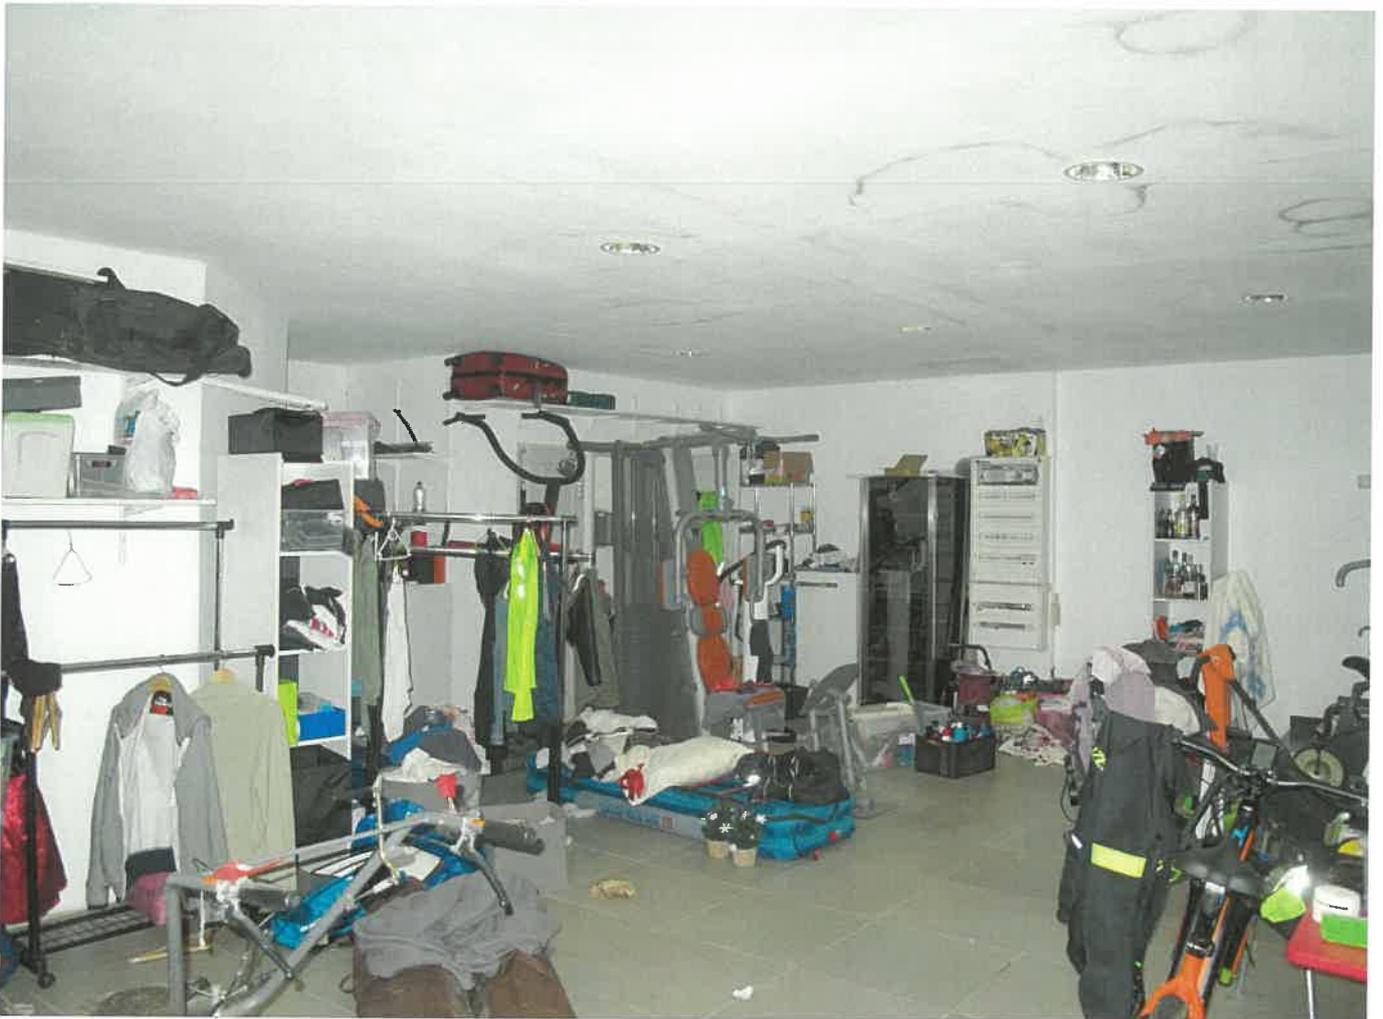
Vue générale sur laquelle l'on note les auréoles dues aux entrées d'eau au niveau du doublage du plafond
