PROCES-VERBAL DE DESCRIPTION

LE : QUINZE JUIN DEUX MILLE VINGT TROIS

Sur la commune de LENS LESTANG (26210) , 74 route de la Plaine, dans un ensemble immobilier cadastré :

Et plus précisément une maison d'habitation

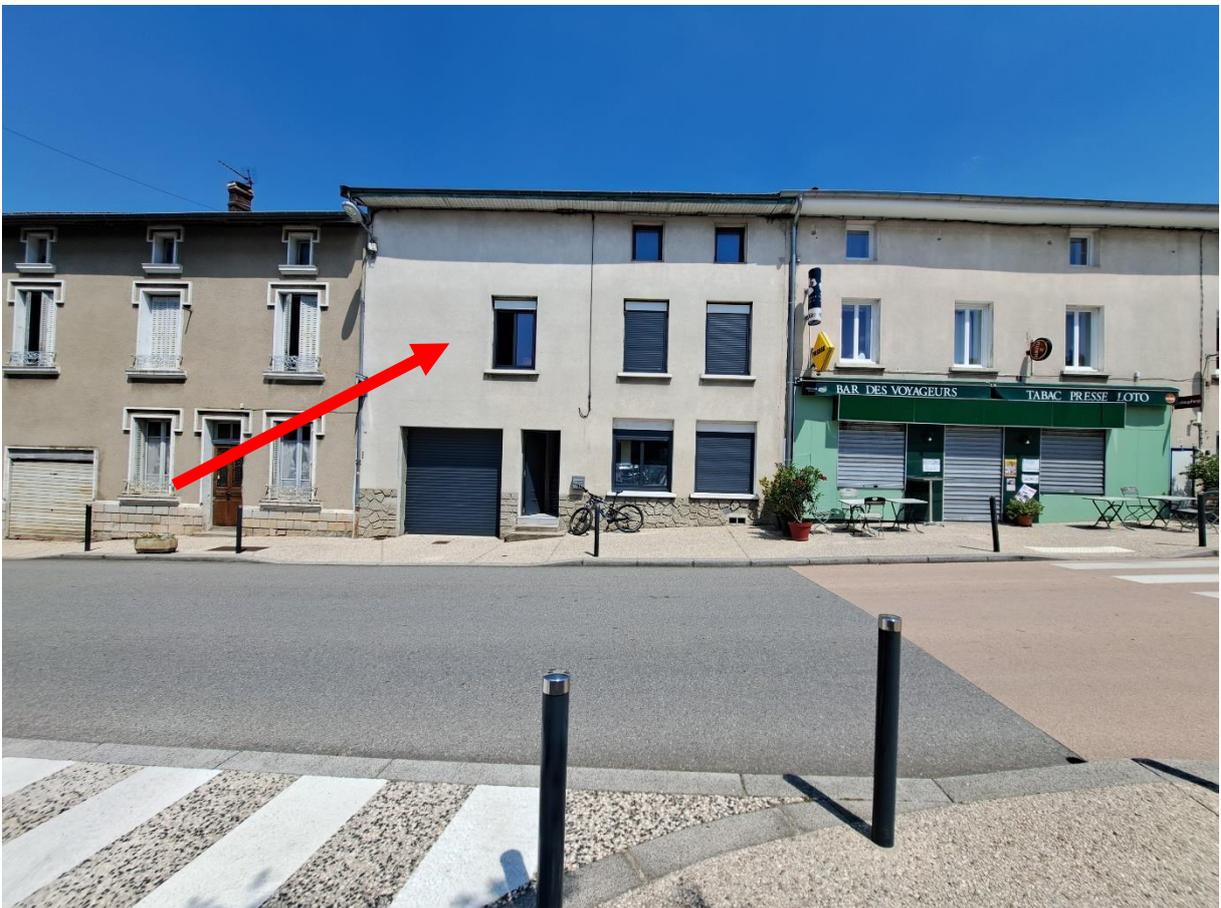
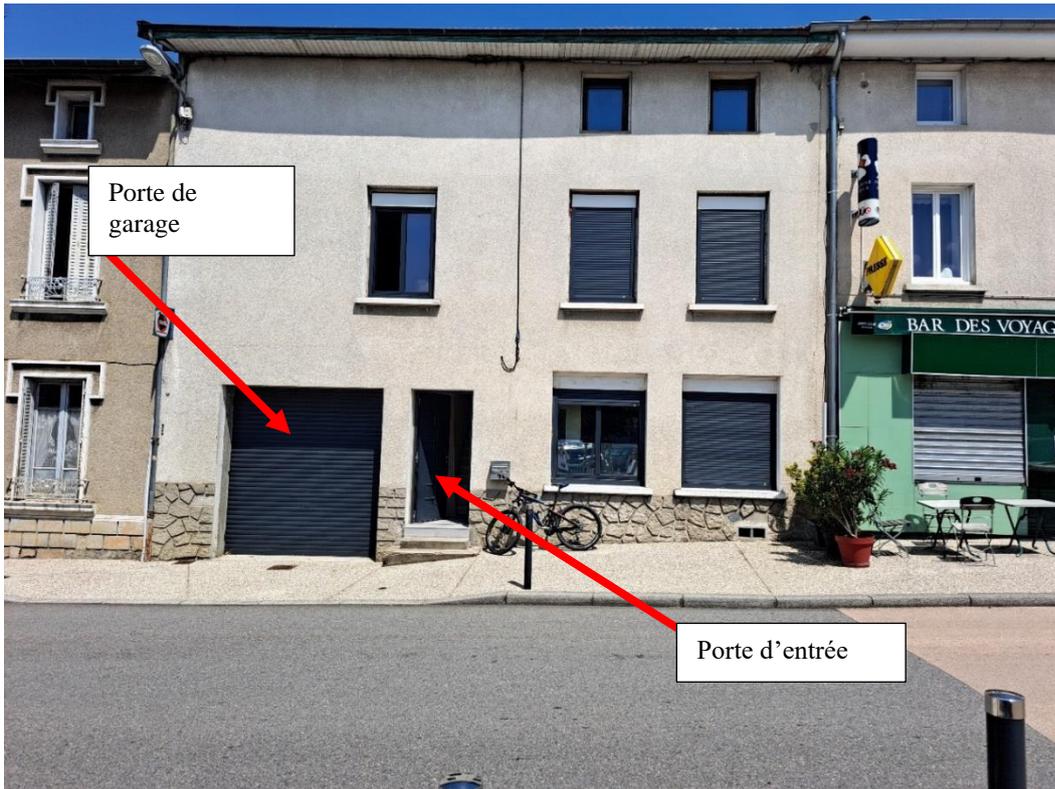
Je constate que les façades de la maison sont crépies et en bon état apparents. Les Huisseries en aluminium sont en bon état.

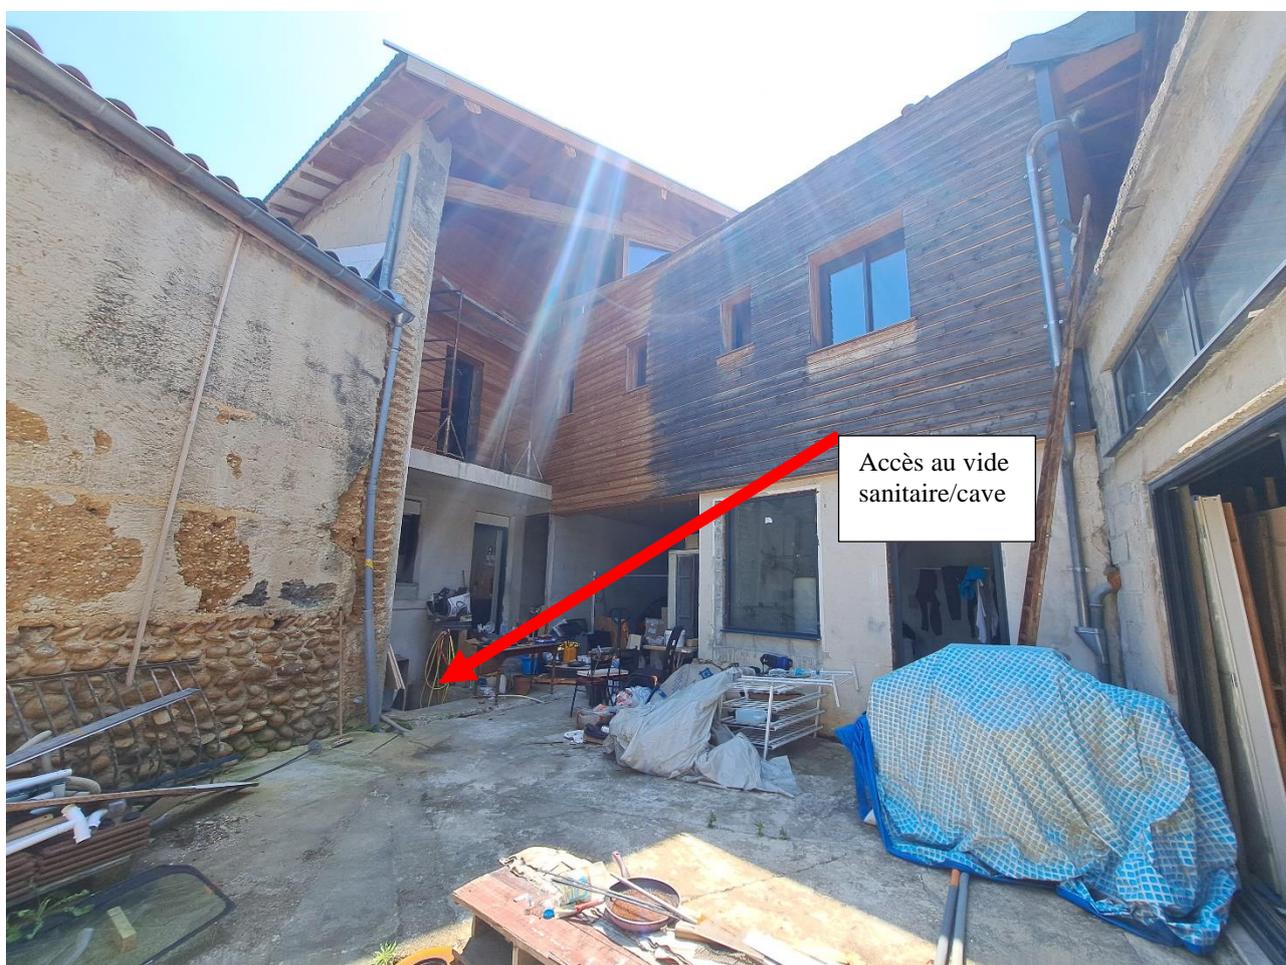
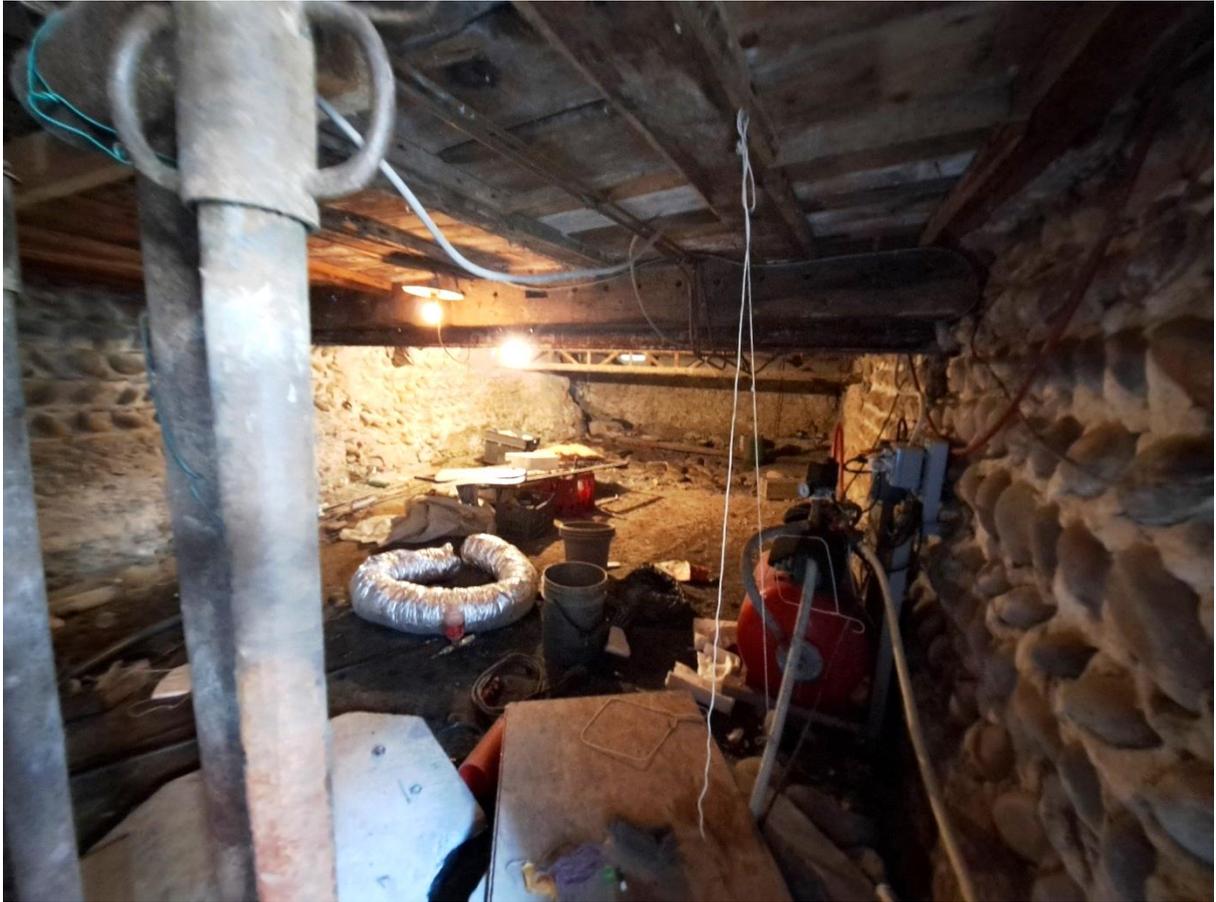
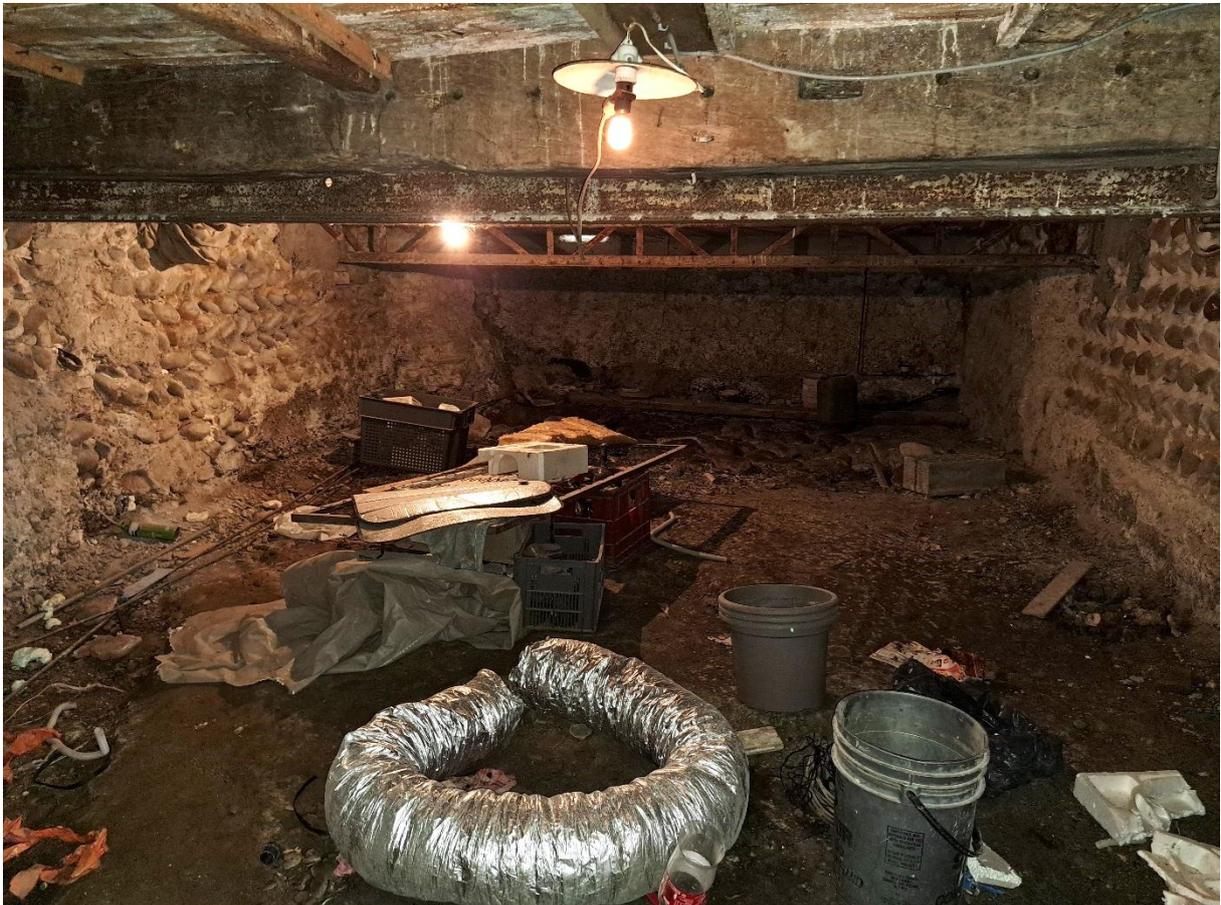
- VIDE SANITAIRE/CAVE :

Il est difficile de tenir debout dans cette espace.

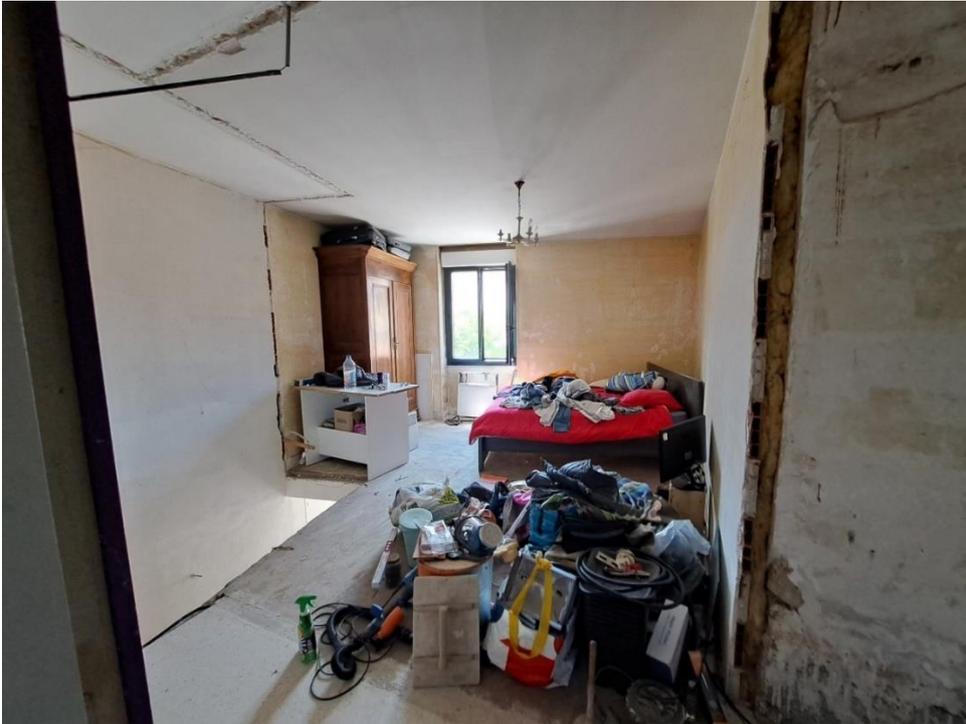
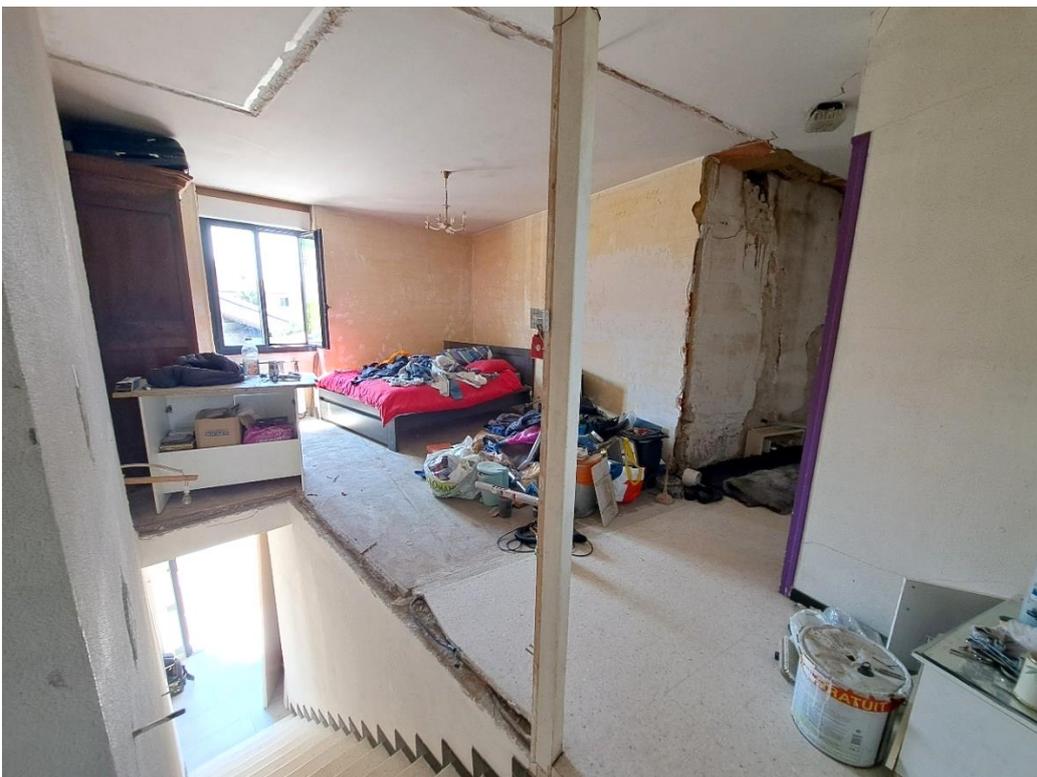
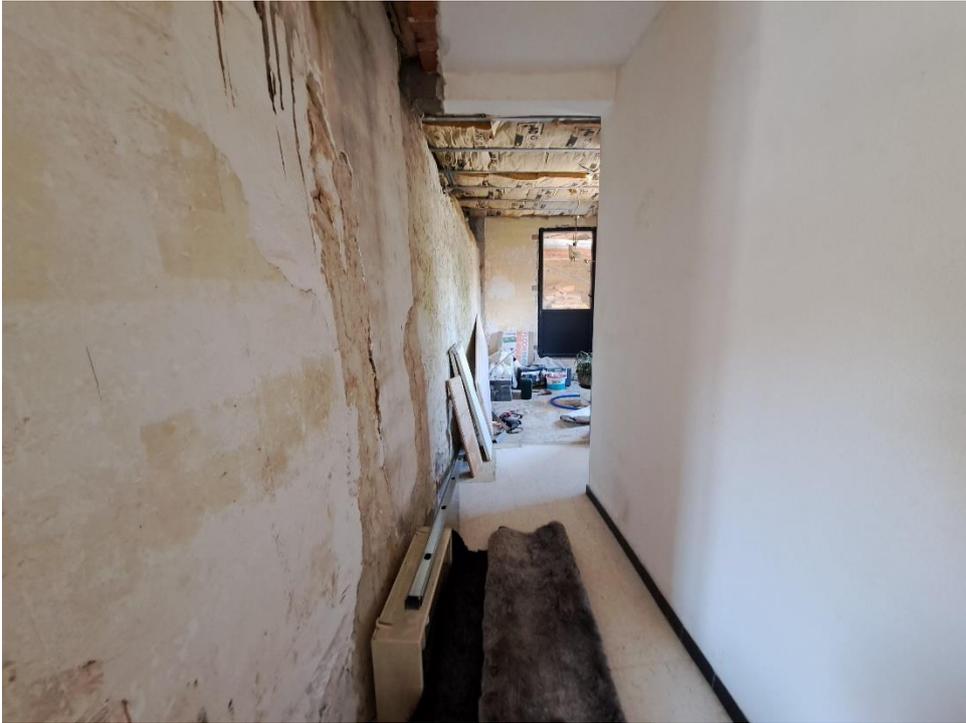
PALIER :

Sol : parquet et carrelage vétuste

Murs : placo enduit vétuste

Equipements : fenêtre aluminium avec volets roulants. Cette zone donne sur l'escalier. Il n'existe pas de garde-corps entre cette partie du premier étage et la cage d'escalier.

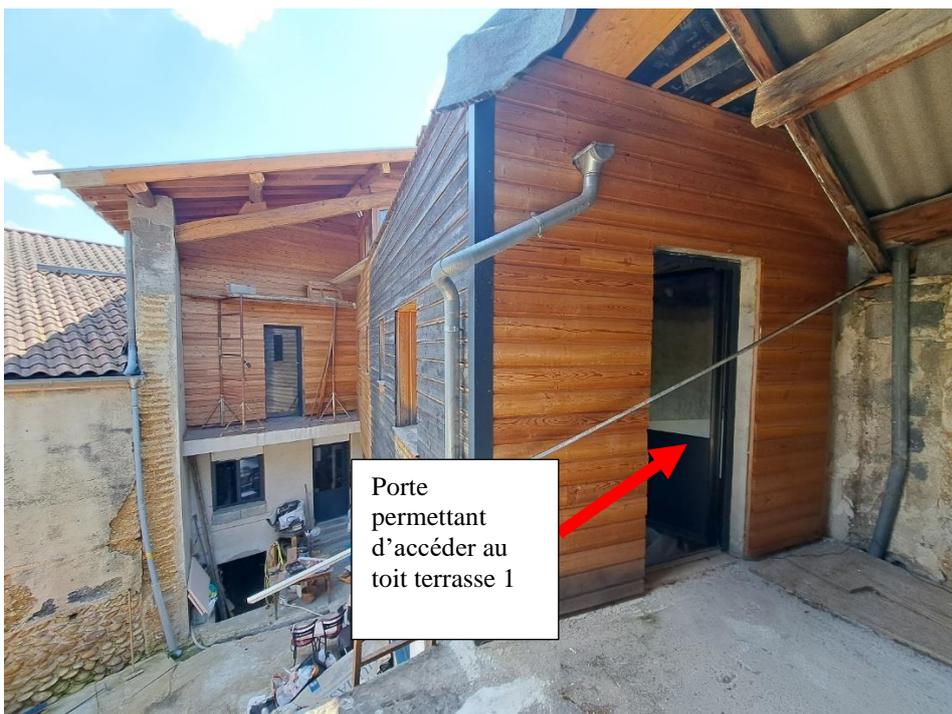
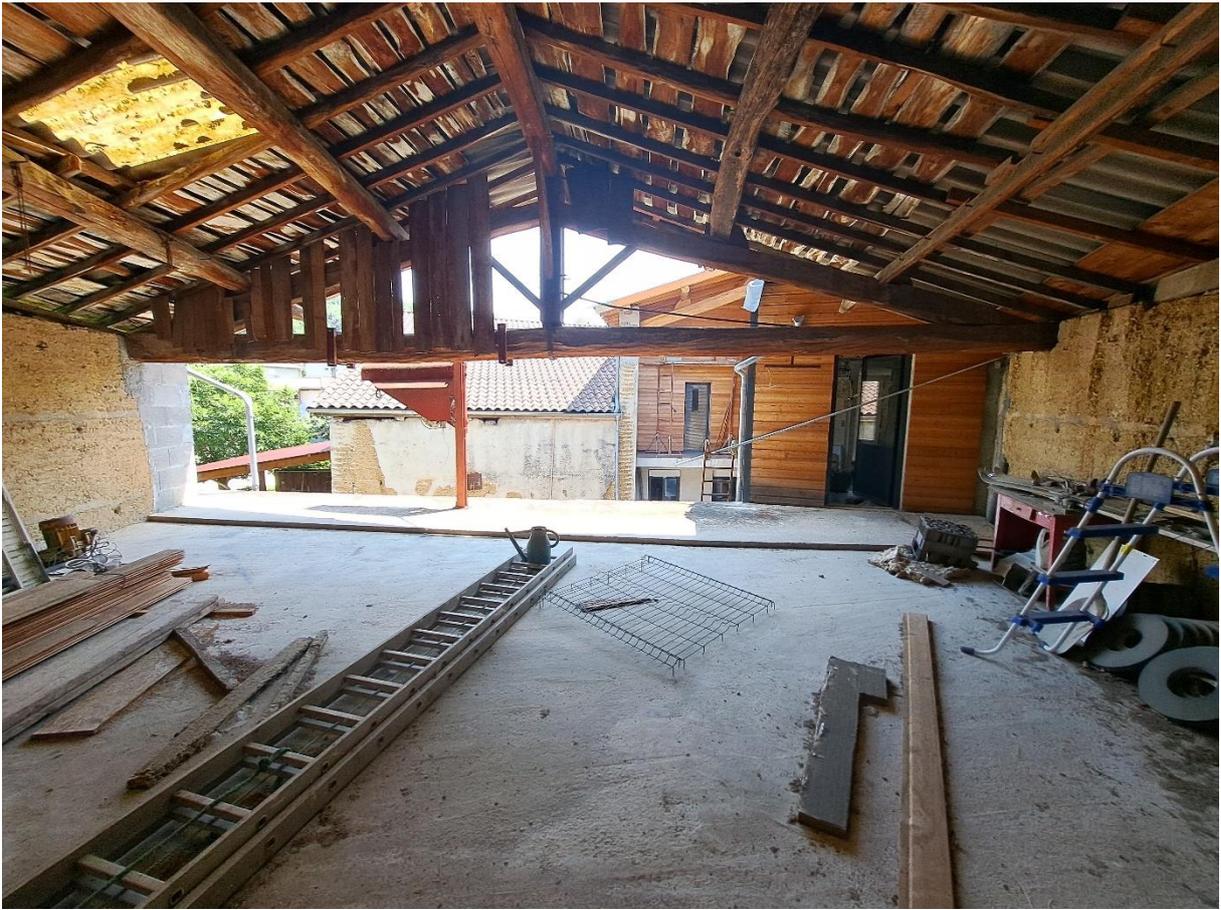
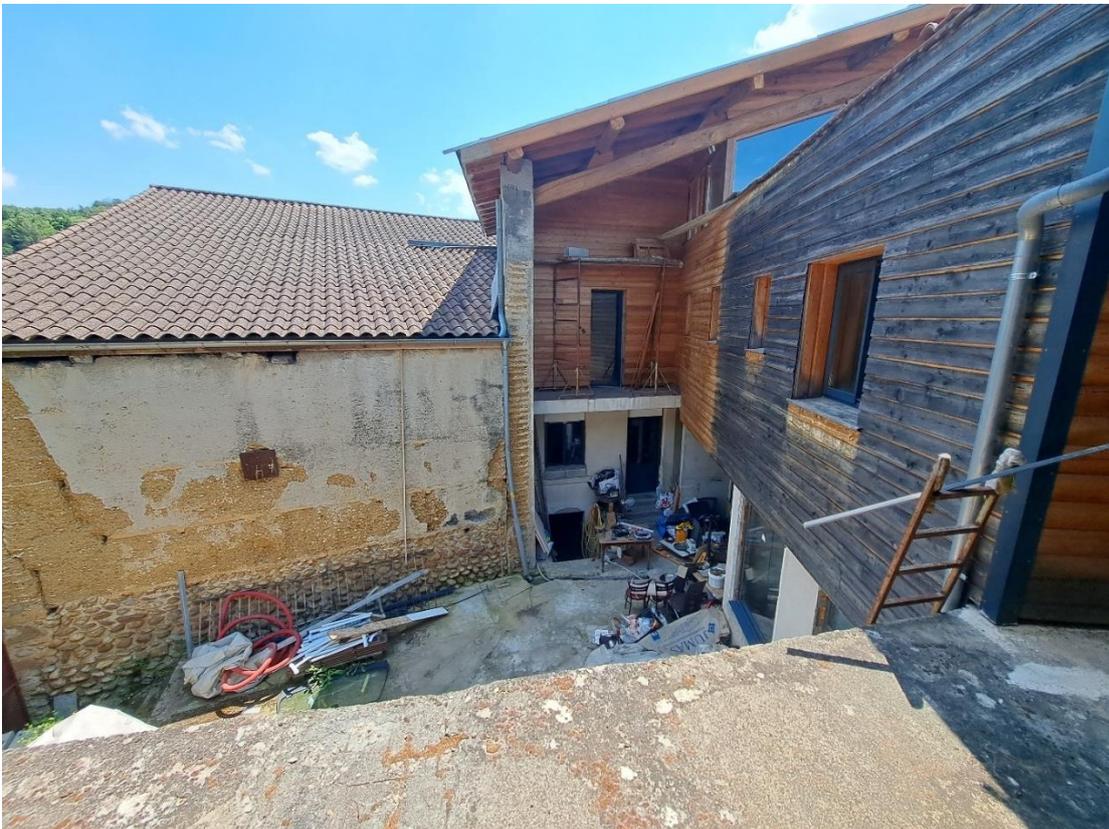
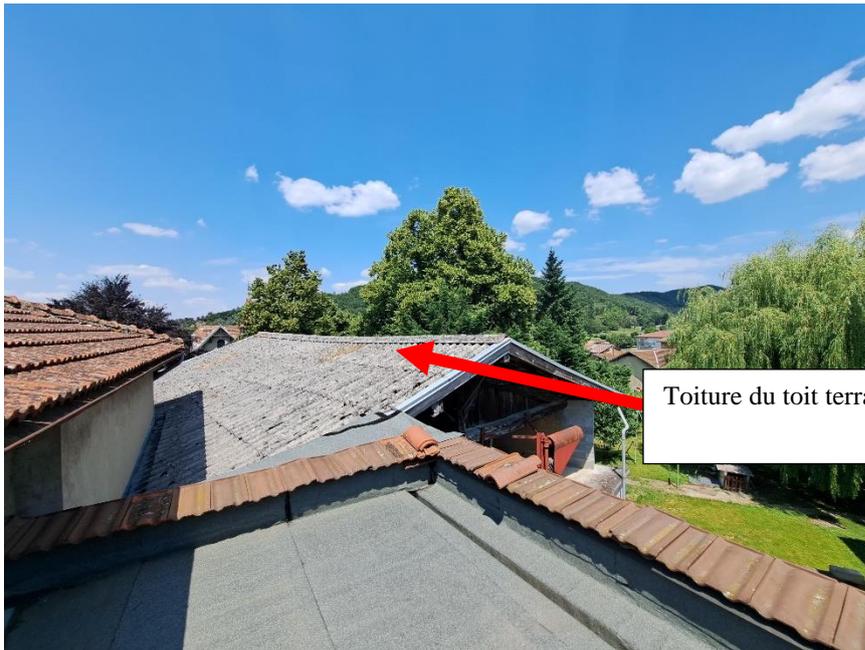
- TOIT TERRASSE 1 :

Il n'existe pas de garde-corps sur ce toit-terrasse.
