# **PROCES-VERBAL DE DESCRIPTION DES LIEUX**

Le mercredi 27 décembre 2023

Le Sully – Rue Sully – entrée G  
26500 BOURG LES VALENCE

Il se situe au 3<sup>ème</sup> étage, droite, lot 200.

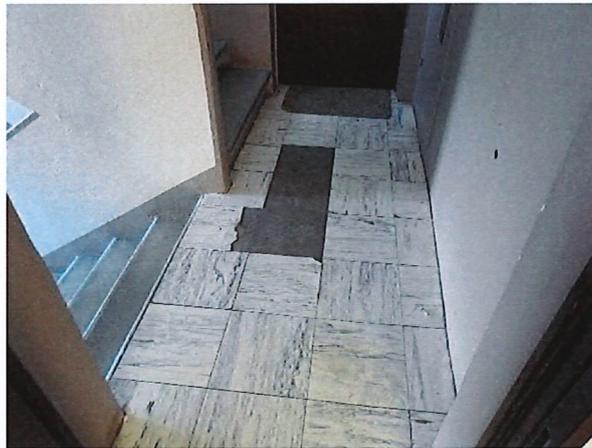
Les paliers et paliers de repos sont recouverts de dalles collées anciennes. Celles du palier du 3<sup>ème</sup> étage où se trouve l'appartement sont dégradées.

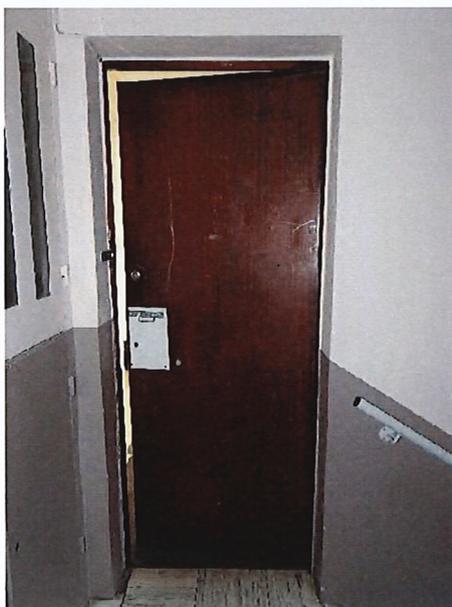
L'accès à l'appartement se fait au moyen d'une porte isoplane à l'état d'usage présentant des dégradations et munie de deux verrous.

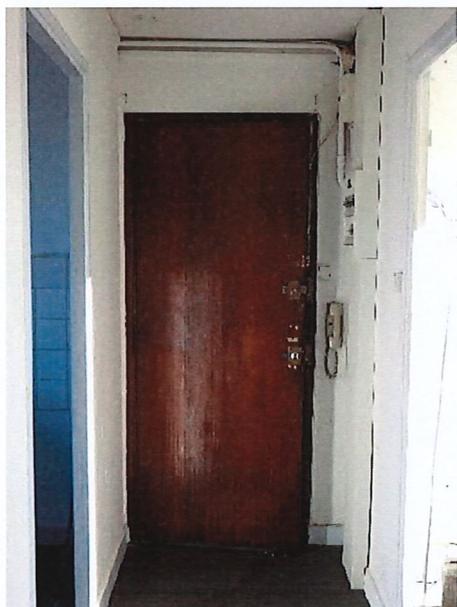
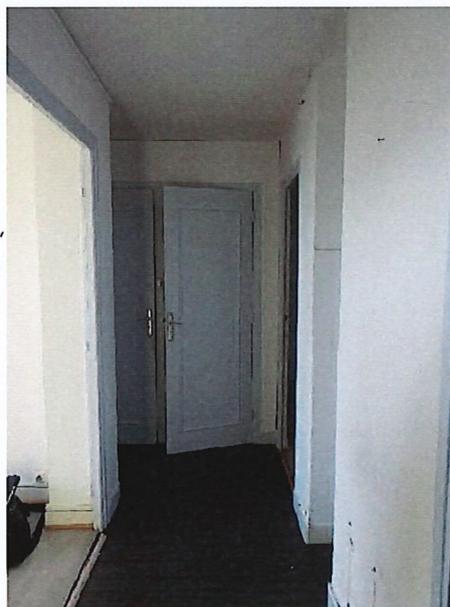
### **Entrée et dégagement :**

Au sol il y a des dalles collées posées sans soin.

Les murs sont recouverts d'un enduit décoratif sale. Un appareil de chauffage a manifestement été démonté, laissant des trous et faisant apparaître les briques de la cloison.

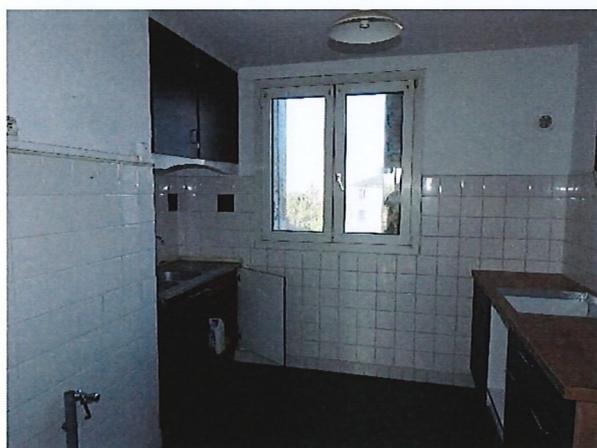
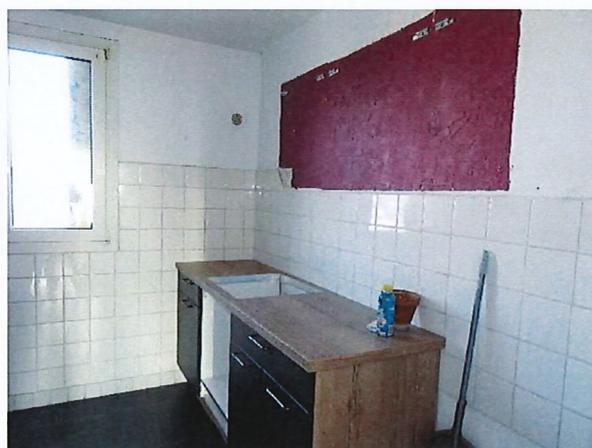
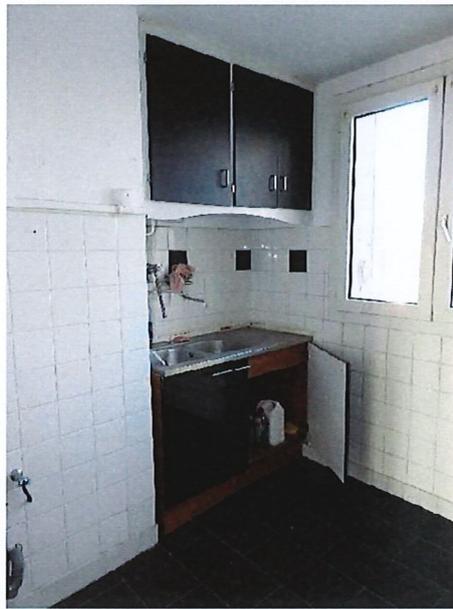
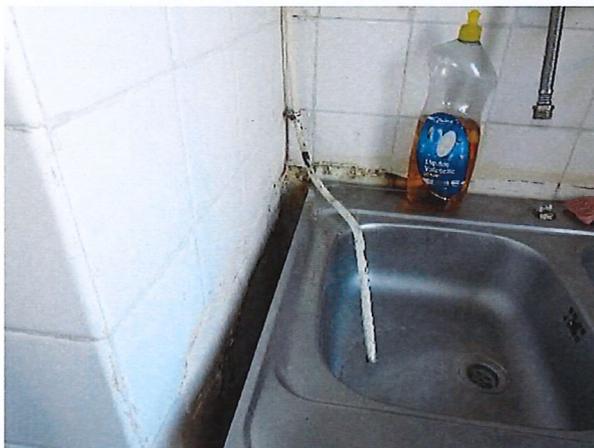
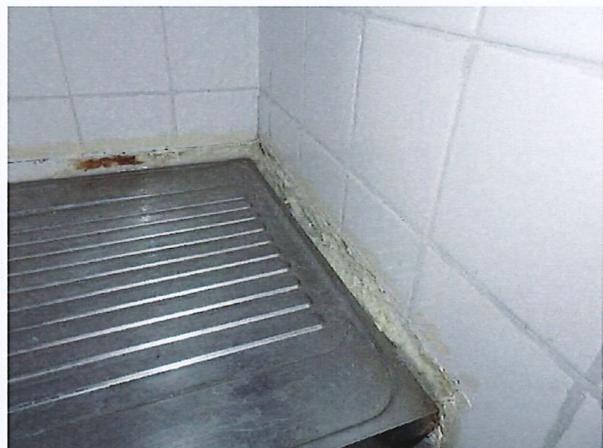
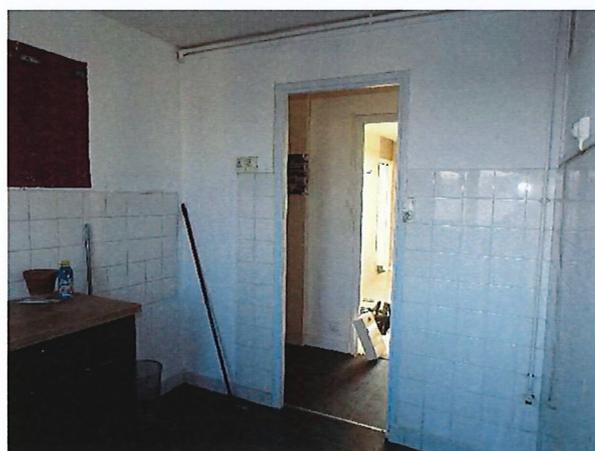
### Cuisine :

Au sol il y a des dalles collées à l'état d'usage dont certaines présentent des accrocs.

Les murs sont recouverts d'un enduit décoratif grossier avec des manques par endroits. Des placards muraux ont été manifestement démontés. Il y a des faïences dont certaines sont cassées.

L'éclairage naturel se fait au moyen d'une fenêtre à l'état d'usage à deux vantaux sur châssis PVC et double vitrage. Au-devant et à l'extérieur il y a des volets métalliques pliants qui sont rouillés.

Il y a quelques meubles dont un, dégradé et moisi, sur lequel repose un évier en inox. Le pourtour est grossièrement jointé. La cloison de la chambre qui se trouve derrière présente des traces d'humidité importantes.

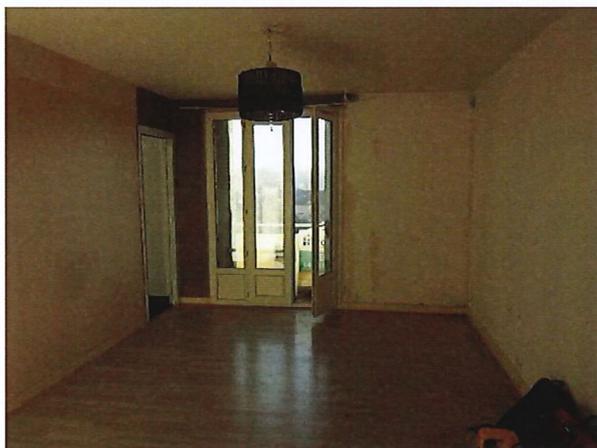
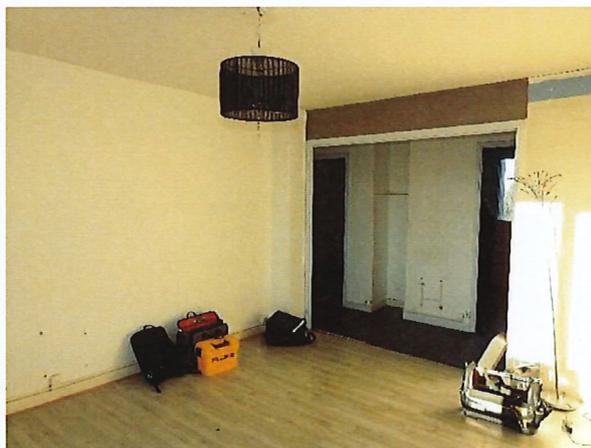
## Séjour :

Au sol il y a un parquet flottant à l'état d'usage avec des traces de brûlures par endroits

Au Nord il y a une cloison avec une partie en briques et une autre en bois avec une porte à galandage desservant une chambre. Sur le mur Est il y a une sorte d'isolant polystyrène partiellement enlevé et gratté.

Le plafond est entoilé. Il y a un trou grossièrement rebouché au niveau de l'arrivée électrique.

L'éclairage naturel se fait au moyen d'une porte fenêtrée à l'état d'usage, à deux battants, sur châssis PVC et double vitrage. La vitre à gauche de la fenêtrée est cassée. Au-devant et à l'extérieur il y a des volets pliants métalliques rouillés. La peinture est hors d'usage.

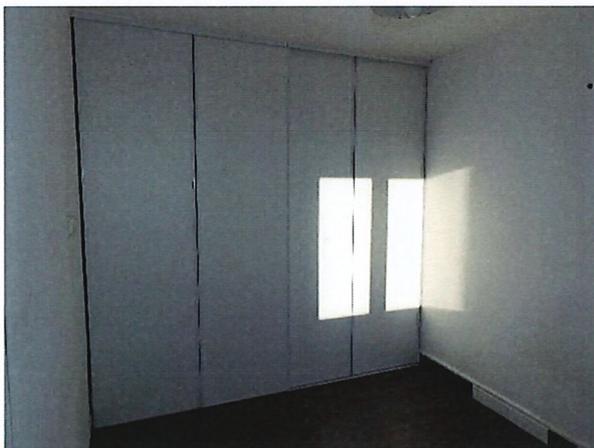
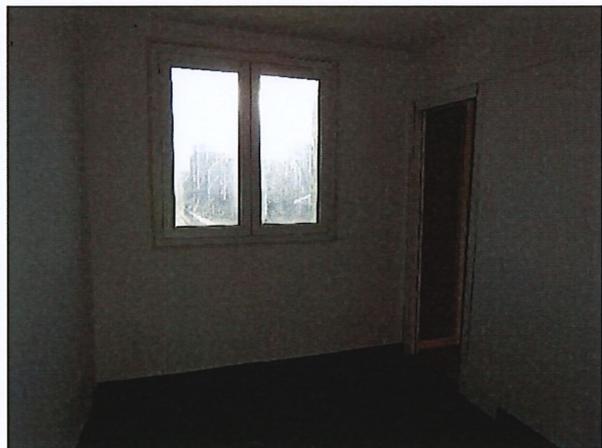
### **Chambre 1 (Nord Est) :**

Au sol il y a des dalles collées qui ont été posées sans soin.

Il y a des plinthes qui ont été recouvertes du même revêtement que le sol et qui se décolle.

Les murs sont recouverts d'un enduit fin peint, peinture en mauvais état. Il y a 5 trous relativement importants sur le mur Nord.

Le plafond est entoilé, la peinture est en mauvais état, tachée.

Au-devant et à l'extérieur il y a des volet pliants, métalliques dont la peinture s'écaille.

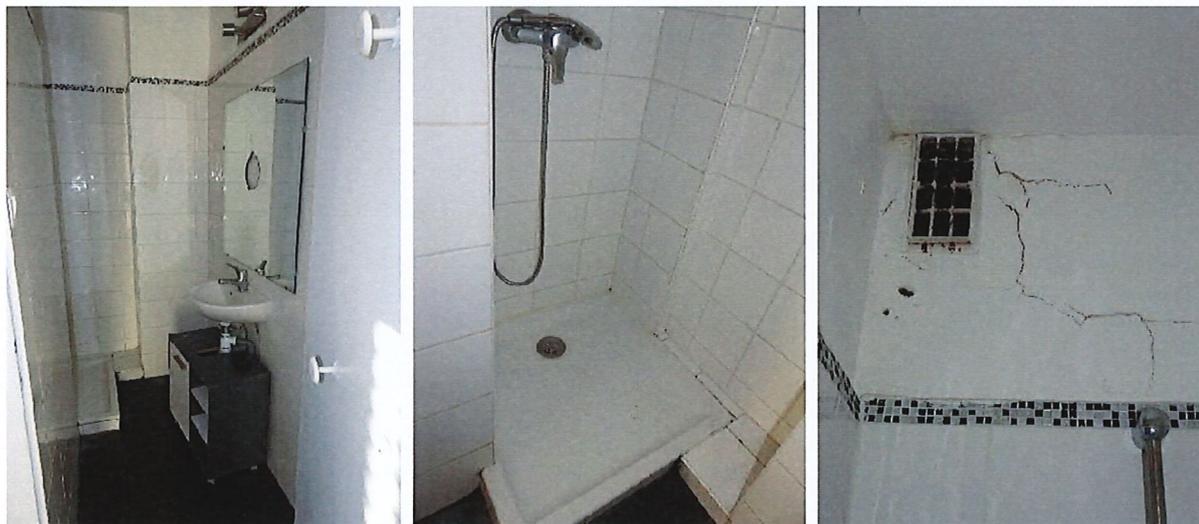
**Salle de bains :**

Les murs sont faïencés et peints en partie haute, le tout à l'état d'usage. L'enduit au-dessus du bac à douche est dégradé.

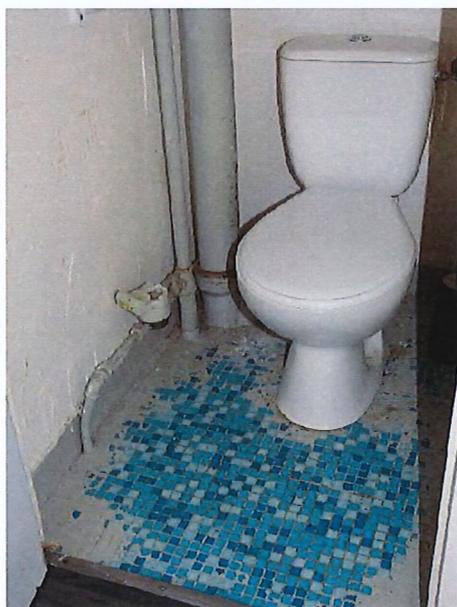
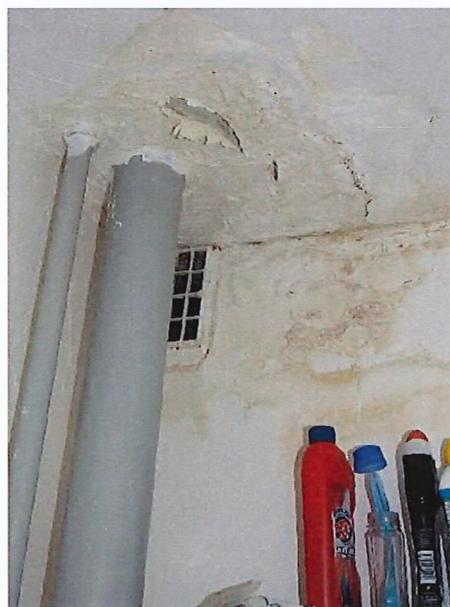
**WC :**

Le sol dispose d'un carrelage en mauvais état, partiellement ragréé ou peint.

Le plafond est recouvert d'un enduit fin qui est dégradé.

Il y a de fortes traces d'humidité en partie haute.

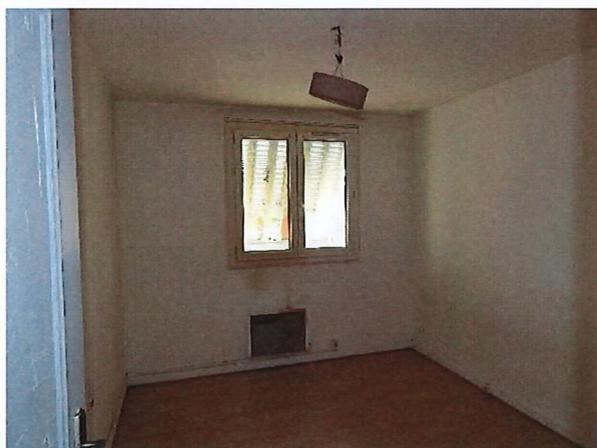
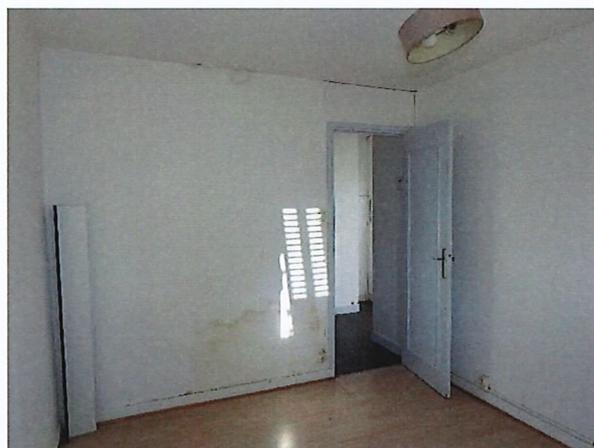
### **Chambre 2 Sud Est :**

Au sol il y a un parquet flottant à l'état d'usage présentant quelques dégradations.

Les murs sont recouverts d'un enduit grossier présentant des traces de salissures en différents endroits. La cloison Ouest côté WC présente des traces d'humidité.

Le plafond dispose d'un enduit fin qui est peint et à l'état d'usage avec quelques décolllements par endroits notamment côté WC.

Au-devant et à l'extérieur il y a des volet pliants, métalliques dont la peinture est hors d'usage.

Le chauffage est distribué au moyen d'un convecteur noirci et sous réserve de bon fonctionnement.

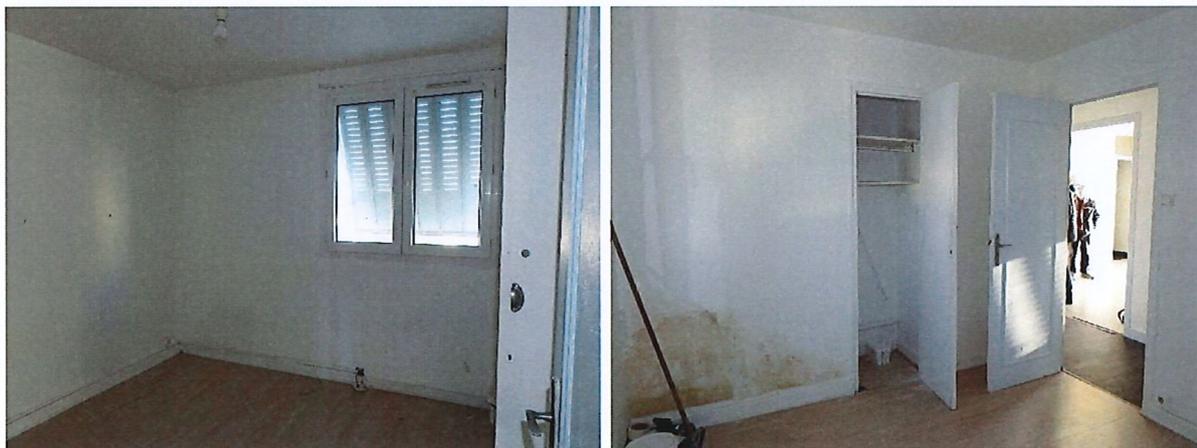
### **Chambre 3 Sud Ouest :**

Les murs Sud Ouest et Nord sont recouverts d'un enduit fin peint et à l'état d'usage avec 3 gros trous de cheville sur le mur Sud. La cloison Nord est dégradée en partie inférieure et présente des traces d'humidité, derrière se trouve l'évier de la cuisine. Le mur Est est recouvert d'une toile de verre peinte.

Au-devant et à l'extérieur il y a des volet pliants, métalliques dont la peinture est en mauvais état.
