CREDIT AGRICOLE SUD RHONE-ALPES c/ SC GEOLIANE

*PROCES-VERBAL*

*DE DESCRIPTIF*

*- 20 chemin de Fontenouille*  
*07400 Le Teil -*

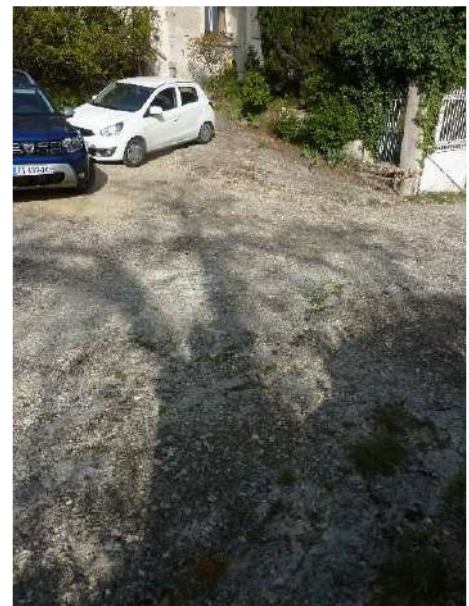
Au-delà du portail, la cour en béton est très fissurée et sa surface est irrégulière.  
Cette cour est commune avec la propriété située au 22 chemin de Fontenouille.

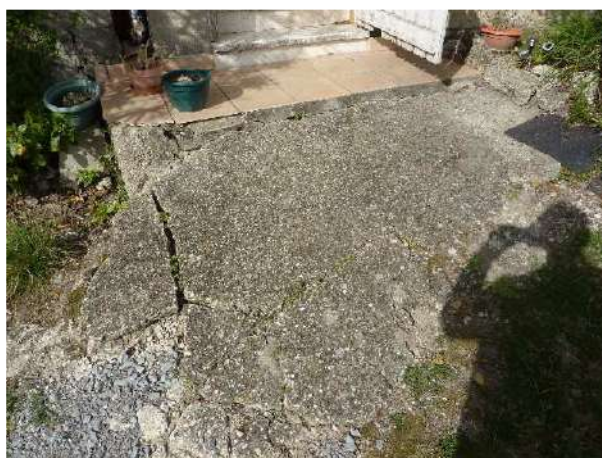
La dalle en béton, devant l'escalier menant à l'entrée de la maison, est fissurée et comporte des éclats.

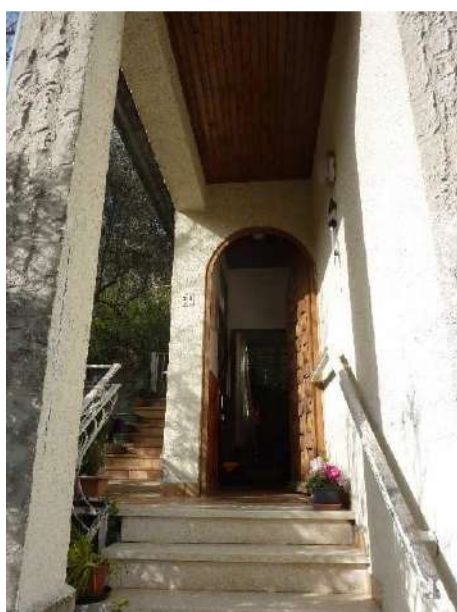
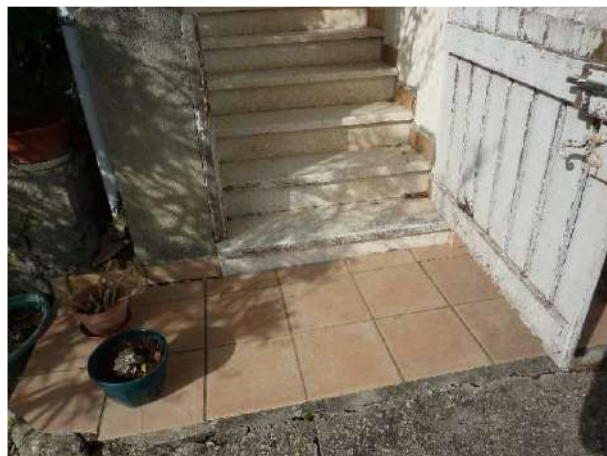
Au pied de l'escalier, le carreau de carrelage dans l'angle Sud-Ouest du seuil comporte un large éclat, le carreau à sa droite comporte des fissures.

Au bas de l'escalier, un petit portillon ferme l'accès. La peinture du portillon en bois est très écaillée.

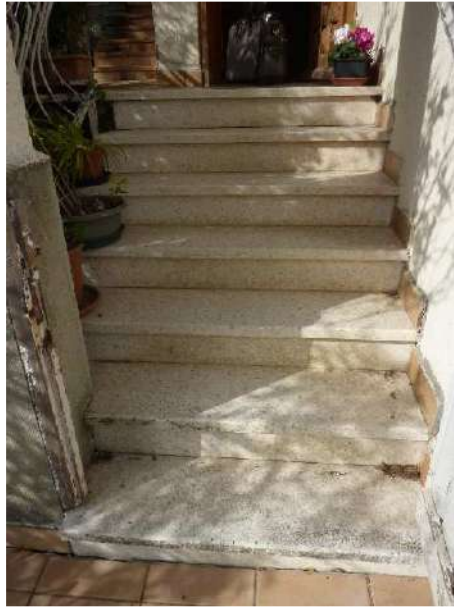
Les marches de l'escalier sont fissurées, notamment sur les nez-de-marches. Une marche comporte un éclat.

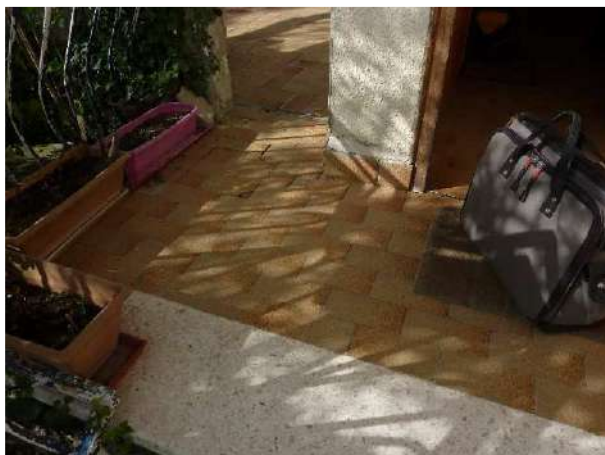
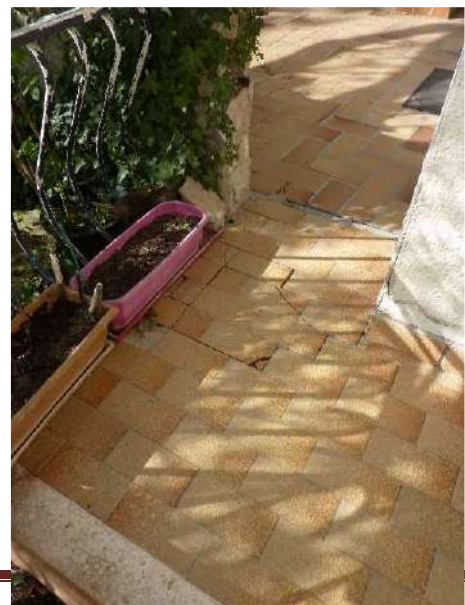
Le carrelage sur le côté gauche de l'entrée de la maison comporte plusieurs fissures et de multiples éclats.

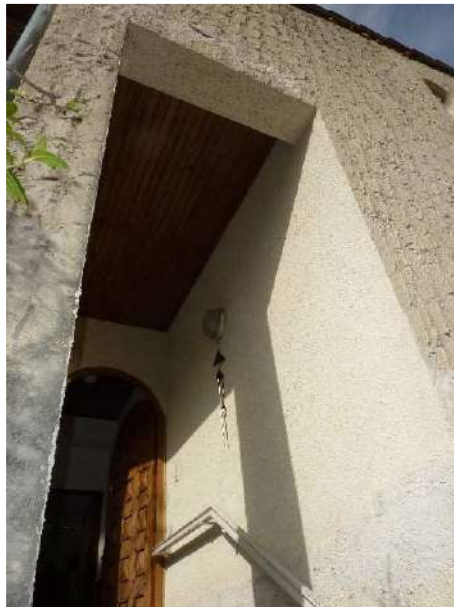
Le mur Ouest sous le porche, comporte quelques fissures horizontales et une reprise sur le crépi.

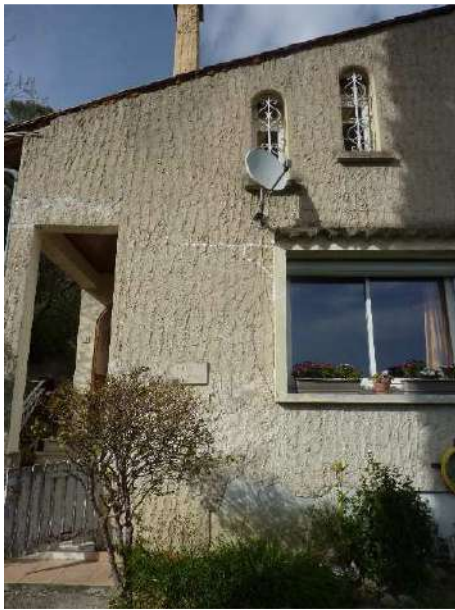
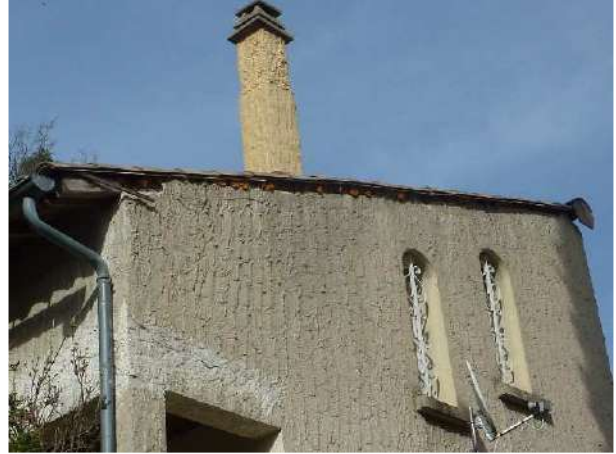
Au-dessus du porche, la façade Sud de la maison comporte une fissure horizontale avec une trace de reprise, et une fissure verticale dans l'angle supérieur droit de l'ouverture du porche. Sous les tuiles, le bandeau en bois est abîmé et un morceau pend dans l'angle supérieur Sud-Ouest.

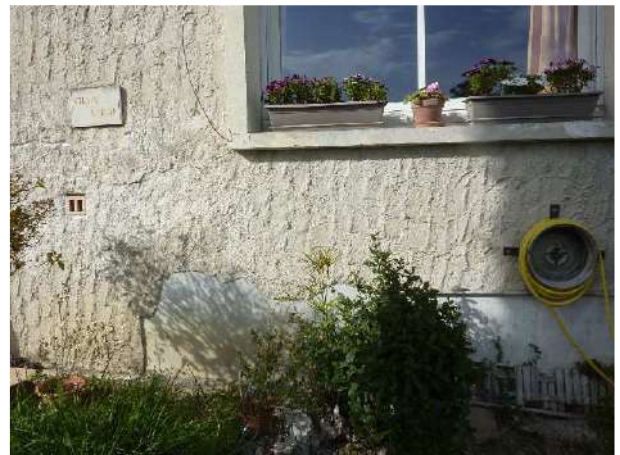
Dans l'angle inférieur Sud-Ouest, la façade comporte une fissure horizontale marquée sous la plaque « Villa Serge ». Sous la fenêtre du salon, une large zone de crépi est manquante à la base de la façade.

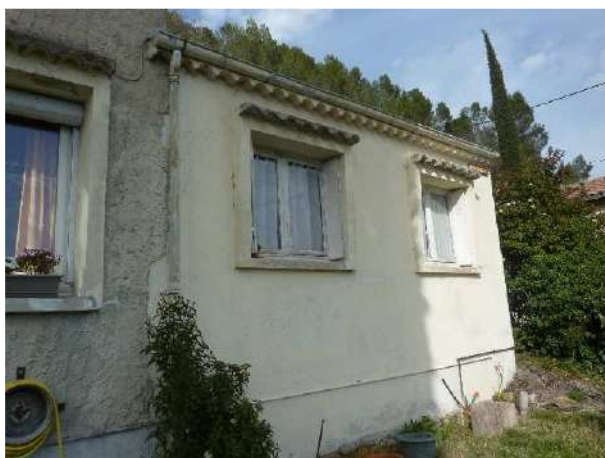
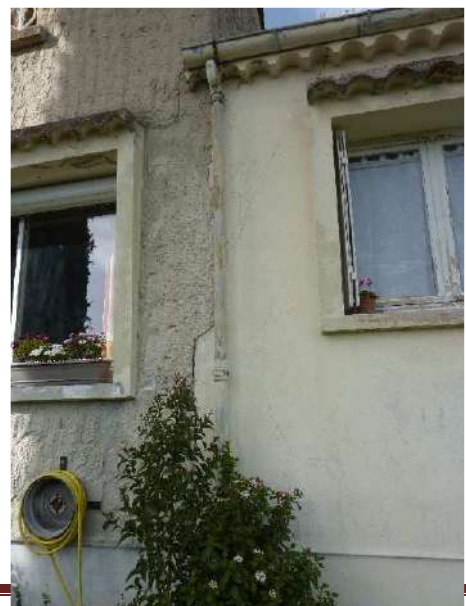
A la jonction avec la partie droite et peinte, la façade Sud comporte des éclats sur le crépi.

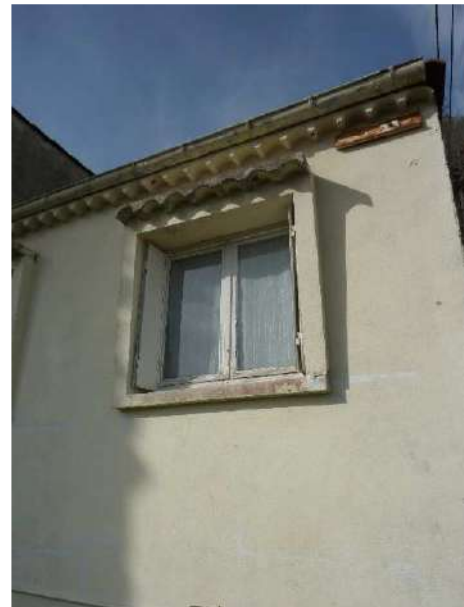
La partie peinte, côté Est de la façade Sud, comporte de multiples fissures verticales et horizontales, dont plusieurs comportent des traces de rebouchage.

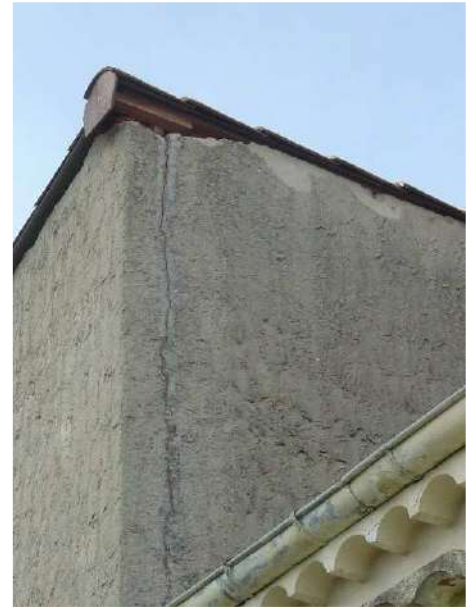
L'angle supérieur Sud-Est de la façade Est de la partie haute de la maison, présente une importante fissure verticale.

Sous les tuiles du faîtage Est, le crépi en partie supérieure de cette même façade comporte des éclats.

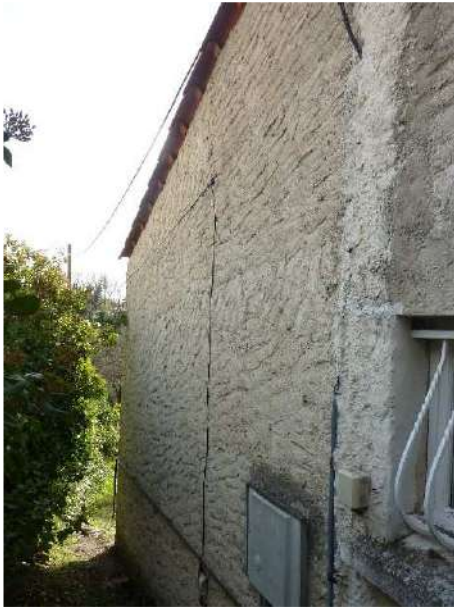
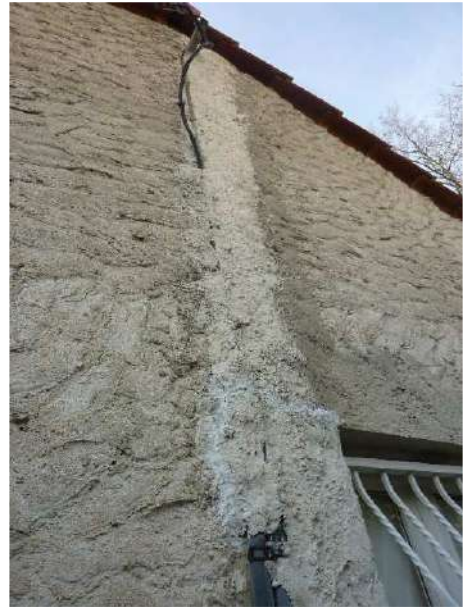
La façade est enduite et comporte une fissure verticale avec une trace de reprise, sur toute sa hauteur, à l'aplomb du faîtage.

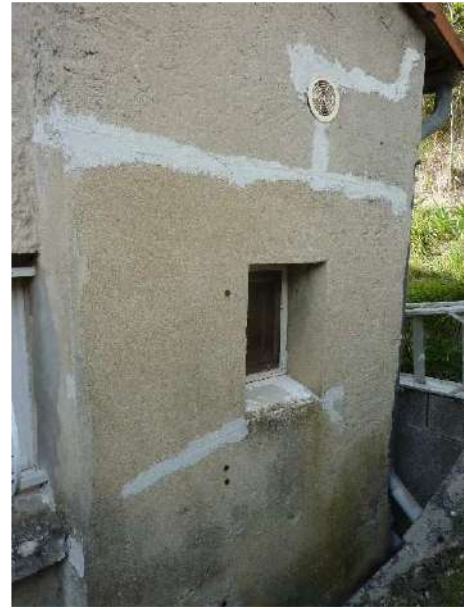
La façade Est en avancée comporte des fissures soulignées par des traces de reprises.

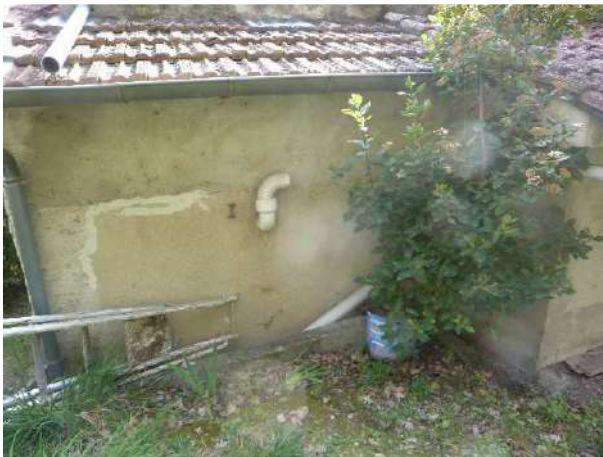
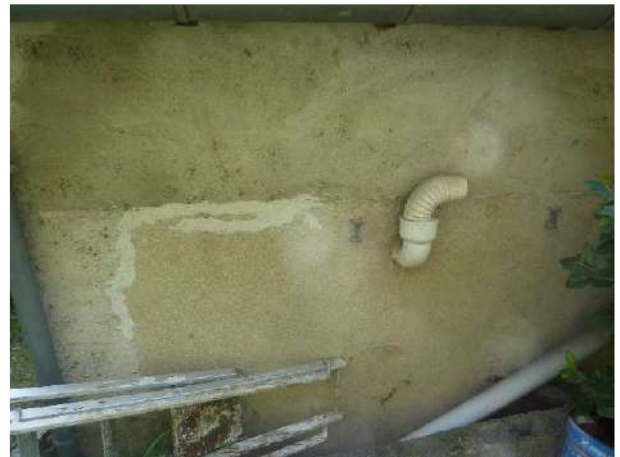
Près de l'angle Nord-Est de la maison, la première partie de la façade comporte un enduit et présente une fissure rebouchée formant un angle droit.

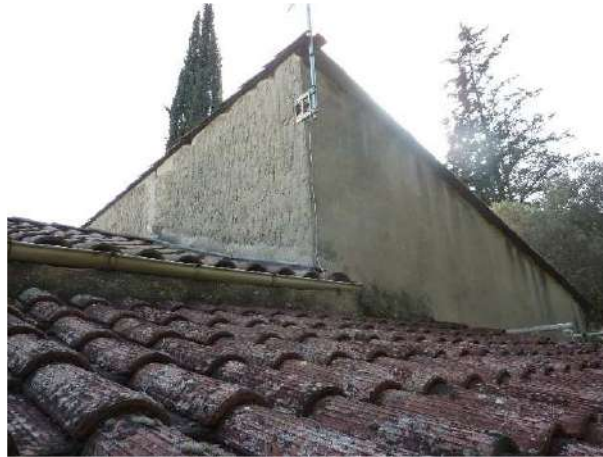
En retrait, la façade Est de la partie haute de la maison, présente une fissure verticale.  
Sous les tuiles du faîtage Est, le crépi en partie supérieure de cette même façade comporte des éclats.

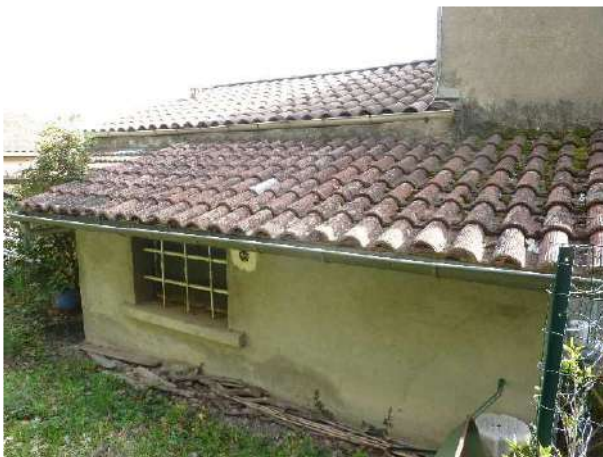
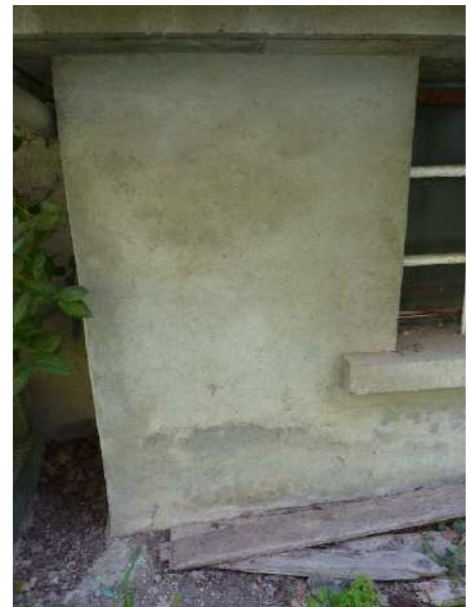
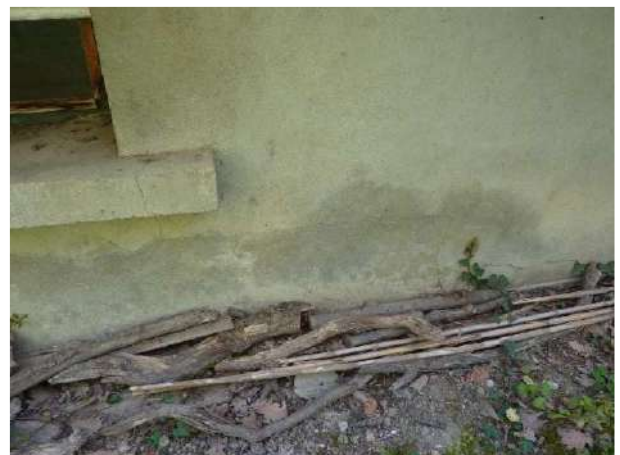
La portion suivante de la façade Nord, comporte une fissure horizontale dans l'angle supérieur gauche, à gauche de la fenêtre, et une longue fissure horizontale sous la fenêtre.  
Le côté droit de l'appui de la fenêtre comporte une fissure verticale rejoignant la fissure horizontale.

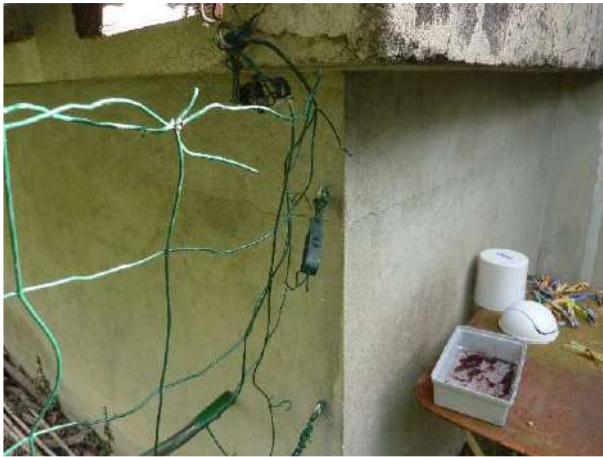
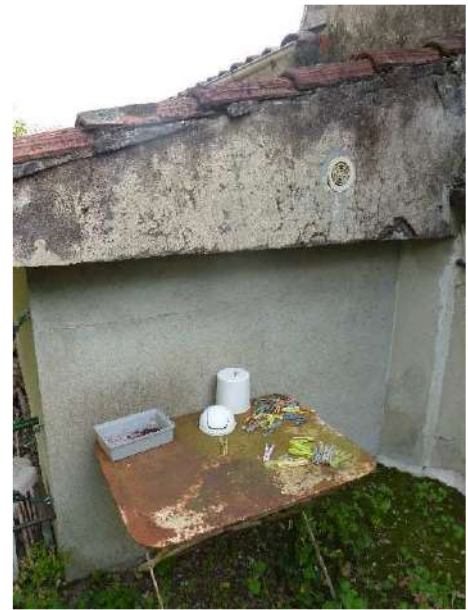
Une fissure parcourt la partie supérieure droite de la façade et se prolonge sur toute la longueur du retour Ouest.

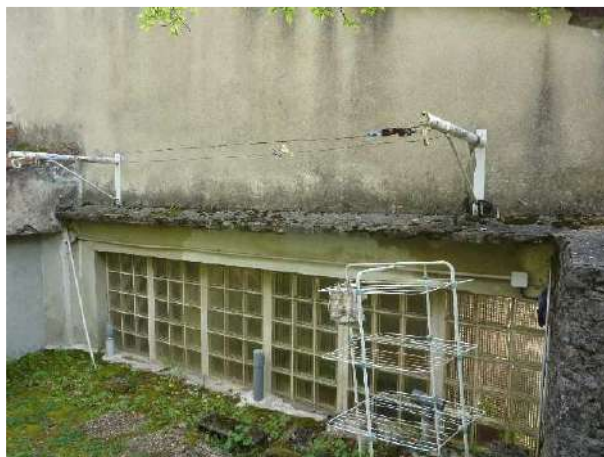
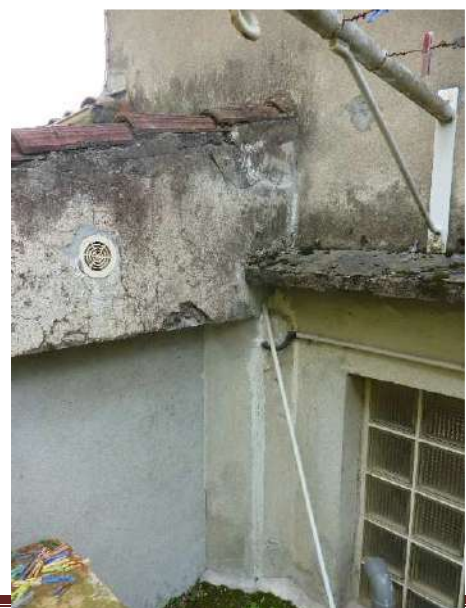
A gauche du claustra composé de pavé de verres, en rez-de-jardin, la façade comporte des fissures verticales rebouchées.

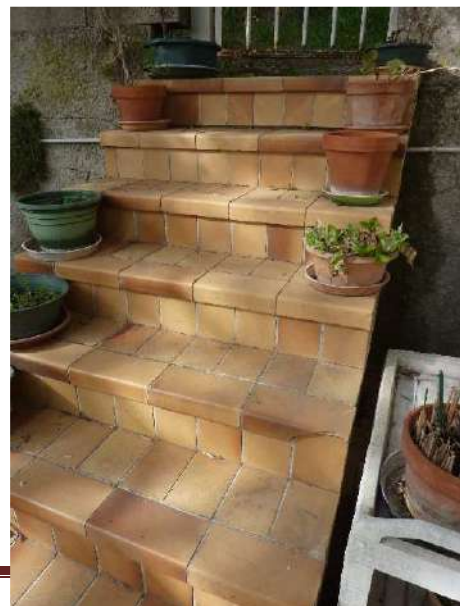
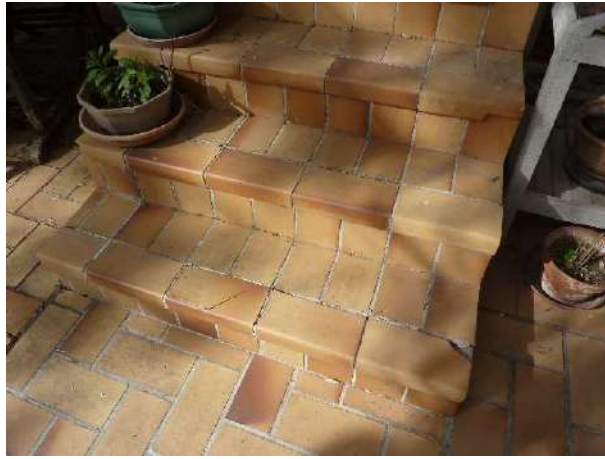
Les marches carrelées comportent quelques éclats, la marche inférieure comporte des fissures et des éclats.

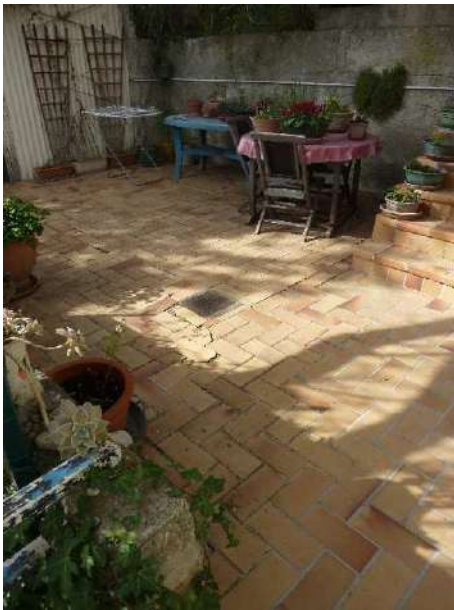
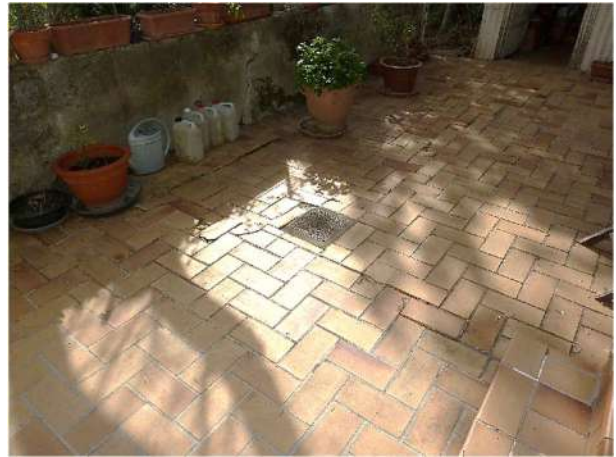
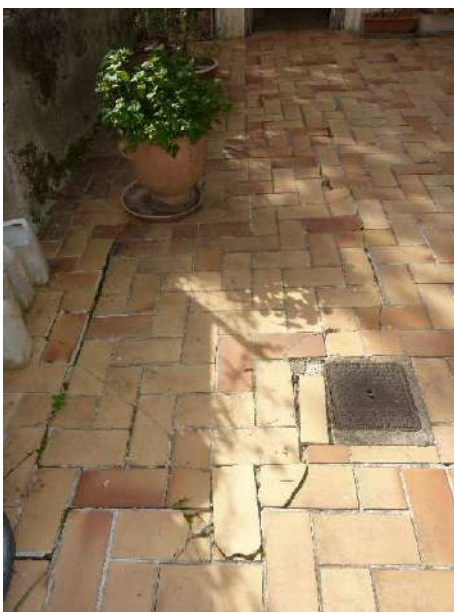
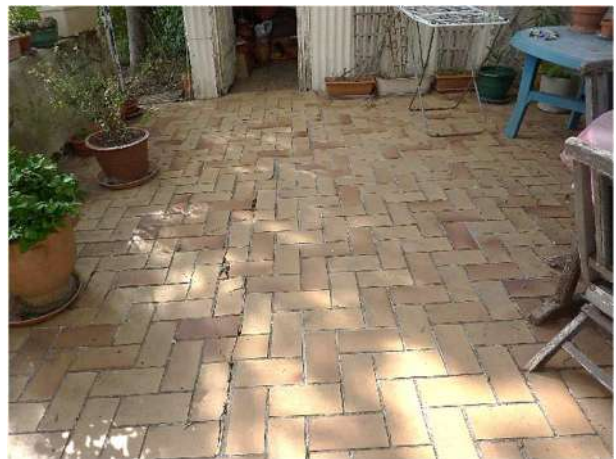
Une terrasse carrelée est située devant la façade Ouest de la maison.  
Le carrelage est très endommagé, avec des zones affaissées et de multiples carreaux descellés, fissurés ou comportant des éclats.

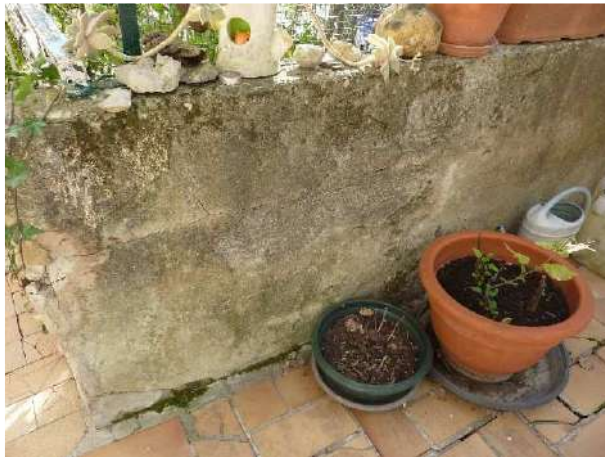
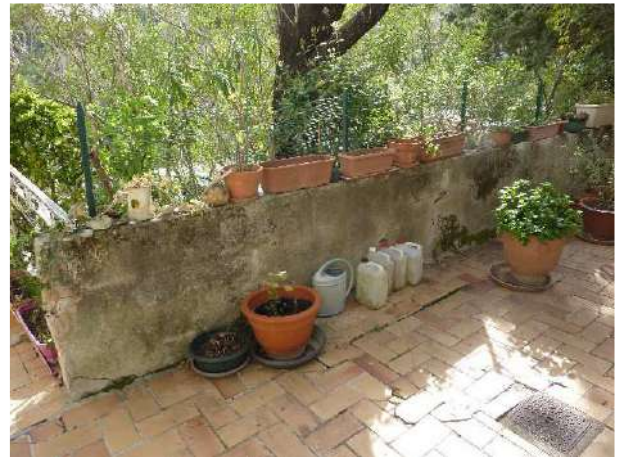
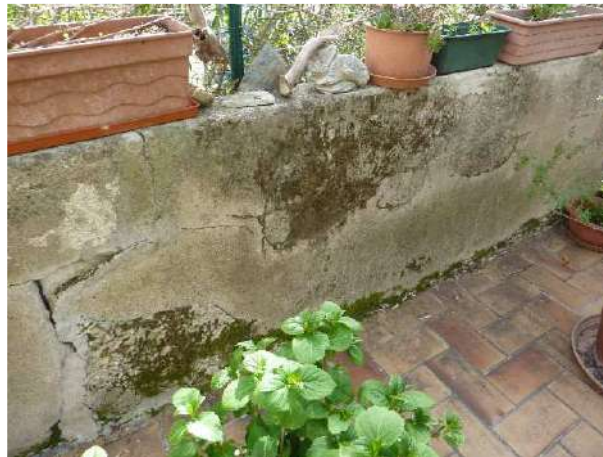
Le muret Sud de cette terrasse, en moellons enduits, comporte de nombreuses fissures et de multiples éclats.

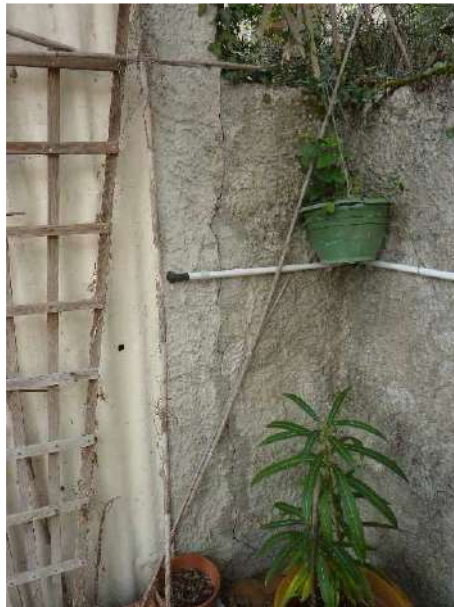
A droite, dans son angle Nord-Est, le cabanon s'appuie sur un mur de clôture comportant une fissure verticale sur toute sa hauteur.

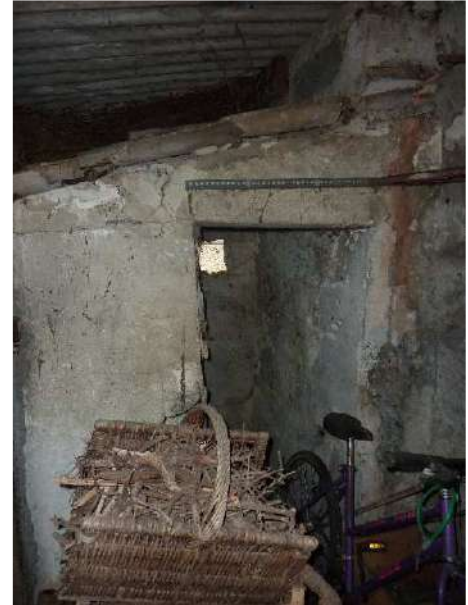
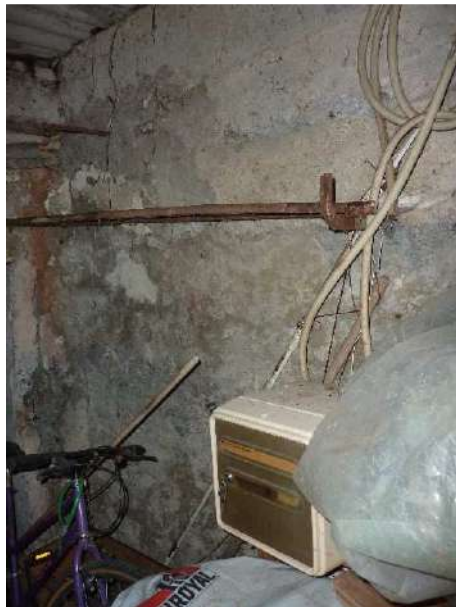
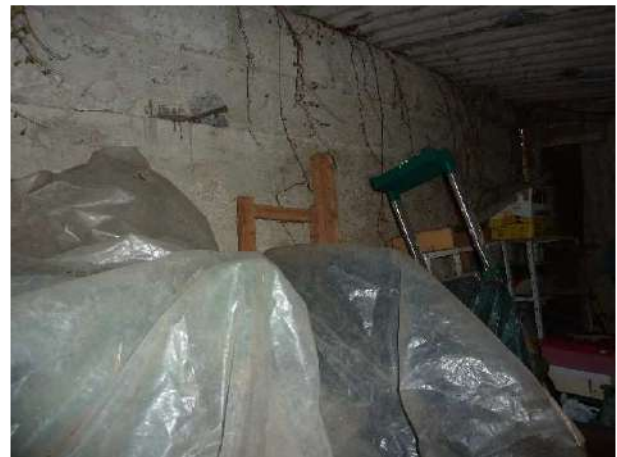
... la petite remise, dans l'angle Nord-Ouest, et le mur Nord sont en béton.  
Les murs de la remise sont fissurés. Le mur Nord comporte des traces de reprises.

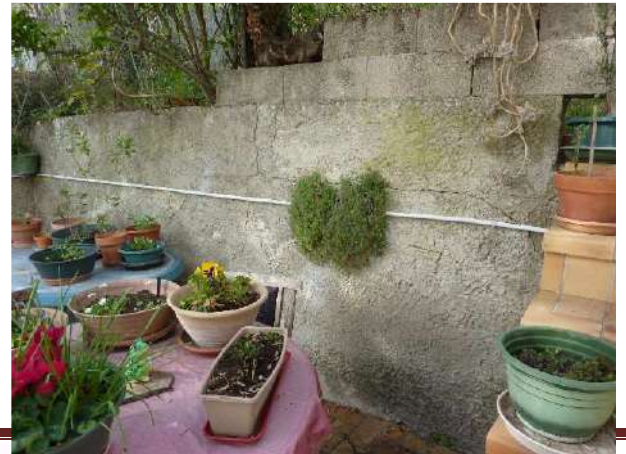
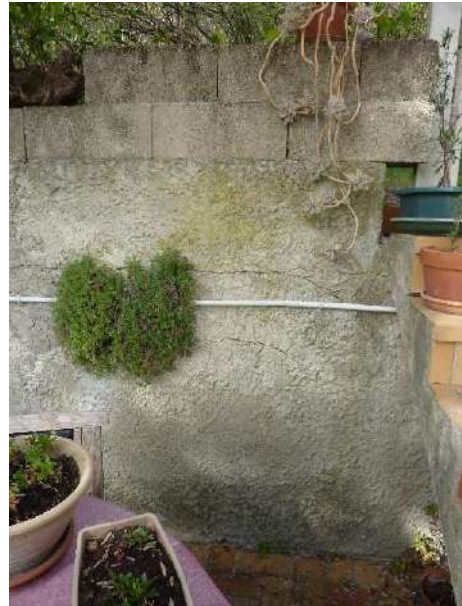
Le mur Nord en bordure de la terrasse, est enduit et correspond au mur de soutènement de la terrasse supérieure du jardin au Nord-Ouest de la maison.  
Ce mur comporte de multiples fissures horizontales et verticales.

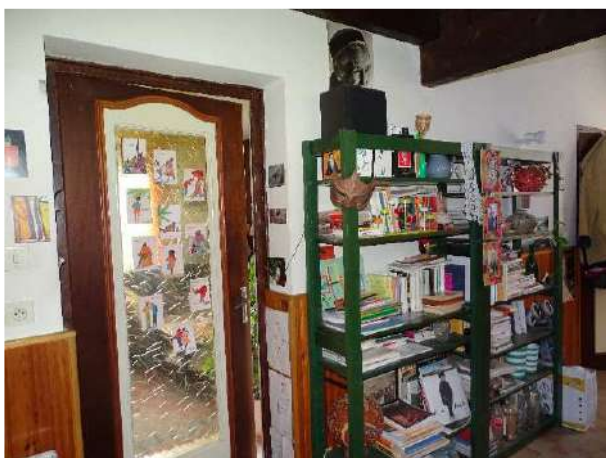
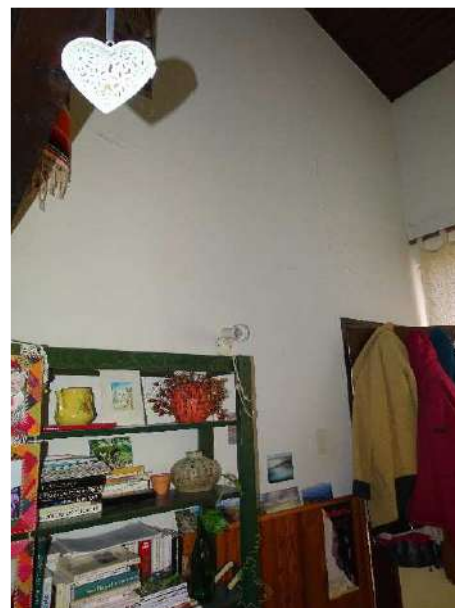
Le mur Sud comporte une fissure verticale au-dessus de l'angle supérieur gauche de la porte du couloir de l'entrée.

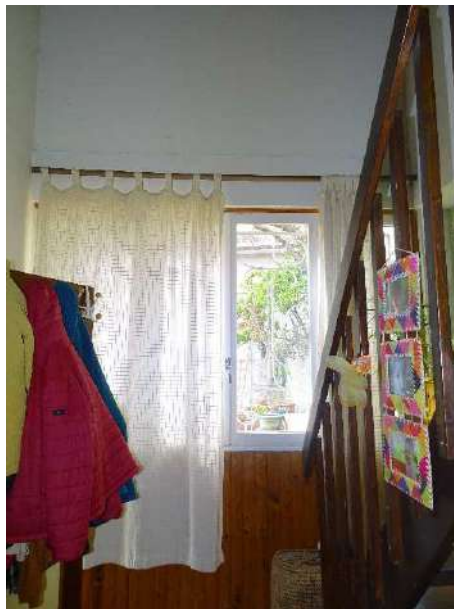
Le mur Ouest comporte une fissure horizontale et quelques éclats sur la peinture au-dessus de la fenêtre.

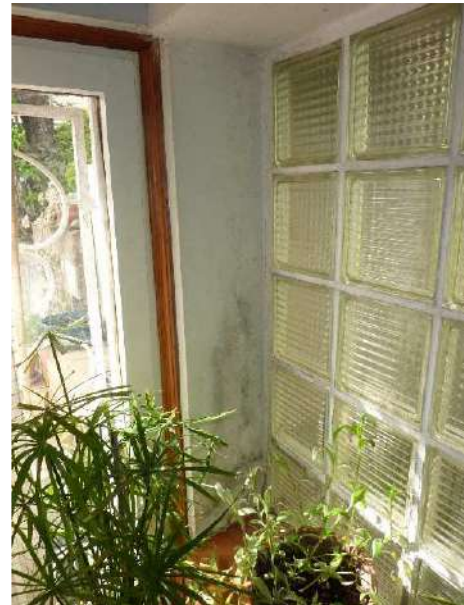
La jouée de gauche du claustra comporte des traces de moisissures.

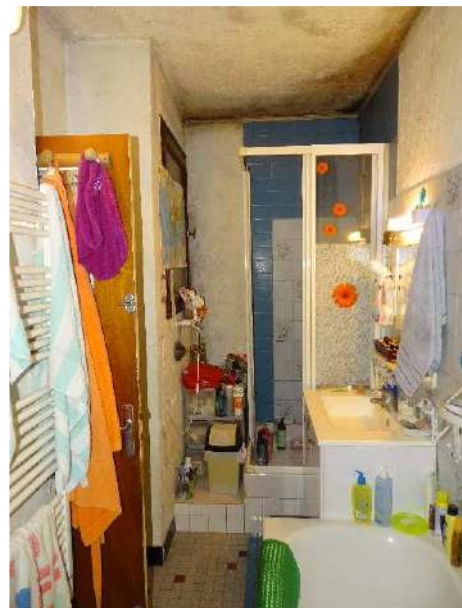
L'enduit en haut des murs est recouvert de moisissures.

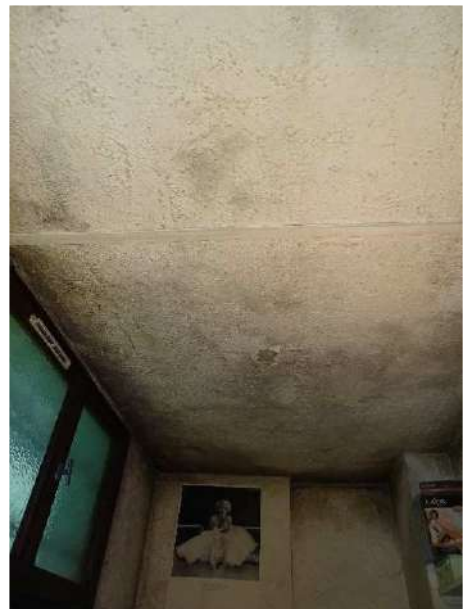
Le plafond comporte un enduit taloché, recouvert de moisissures.

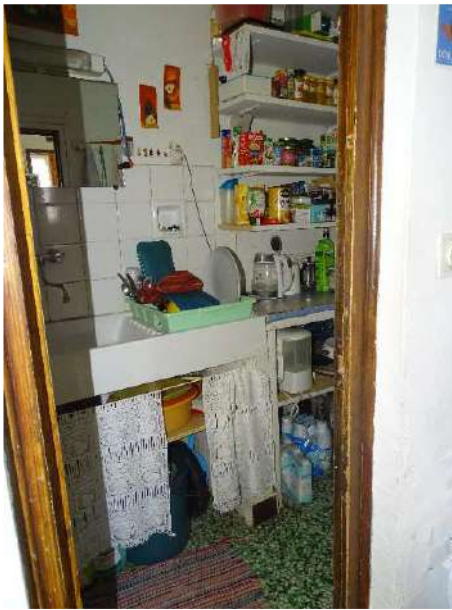
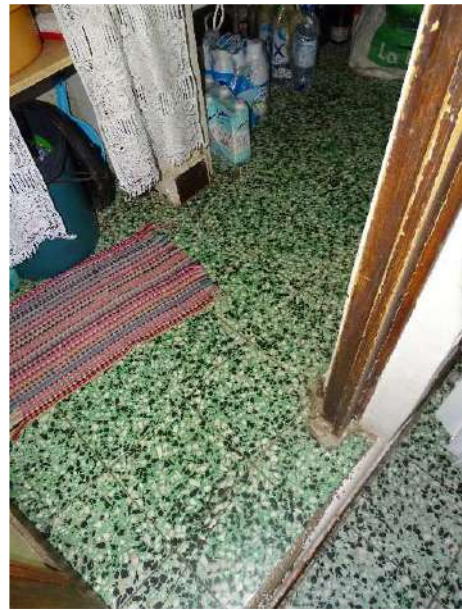
Les murs sont peints et très fissurés.

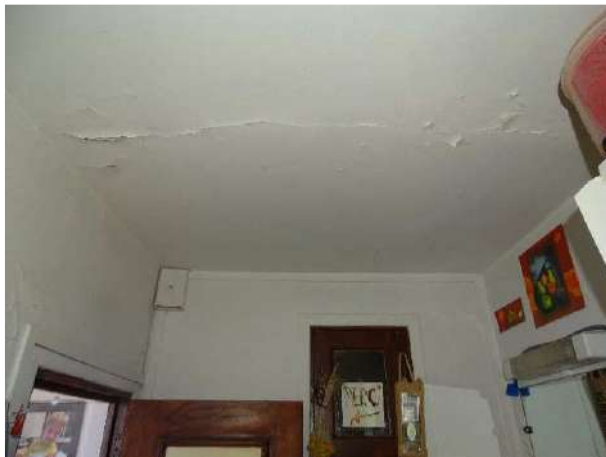
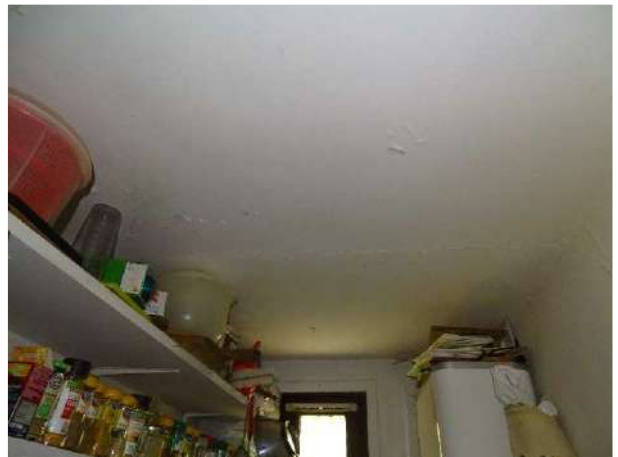
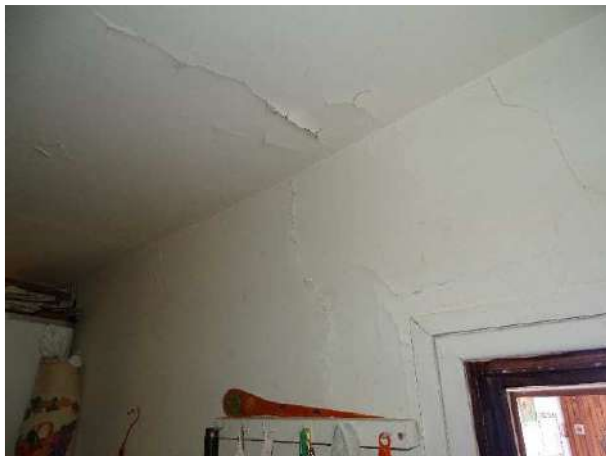
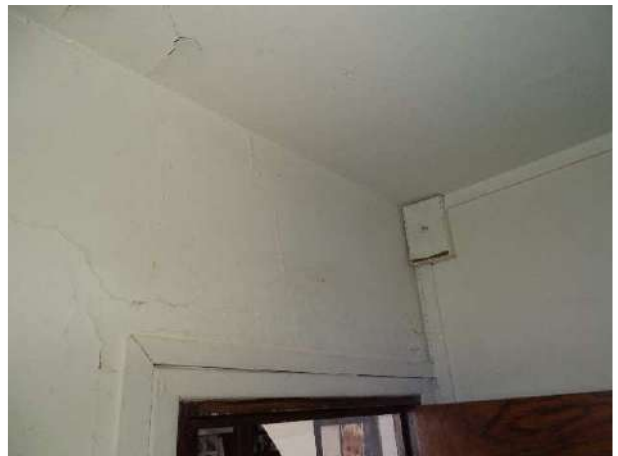
La peinture du plafond est très écaillée et fissurée.

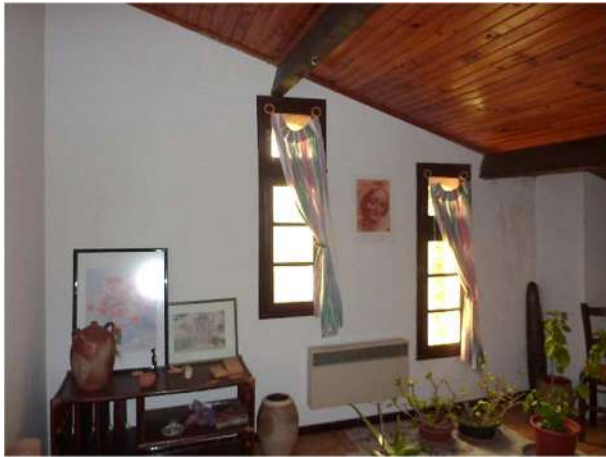
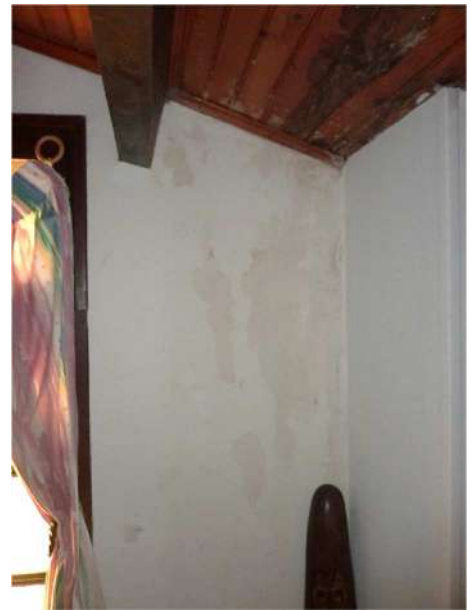
Sur le mur Sud, dans l'angle Sud-Est, la peinture est écaillée.

A cet endroit, le lambris du plafond comporte des traces d'infiltrations.
