# PROCES-VERBAL DE DESCRIPTION DES LIEUX

Le mercredi 2 octobre 2024

## SYNDICAT DES COPRPROPRIÉTAIRES IMMEUBLE « LE BERRY »

21 rue Marx Dormoy  
26000 VALENCE

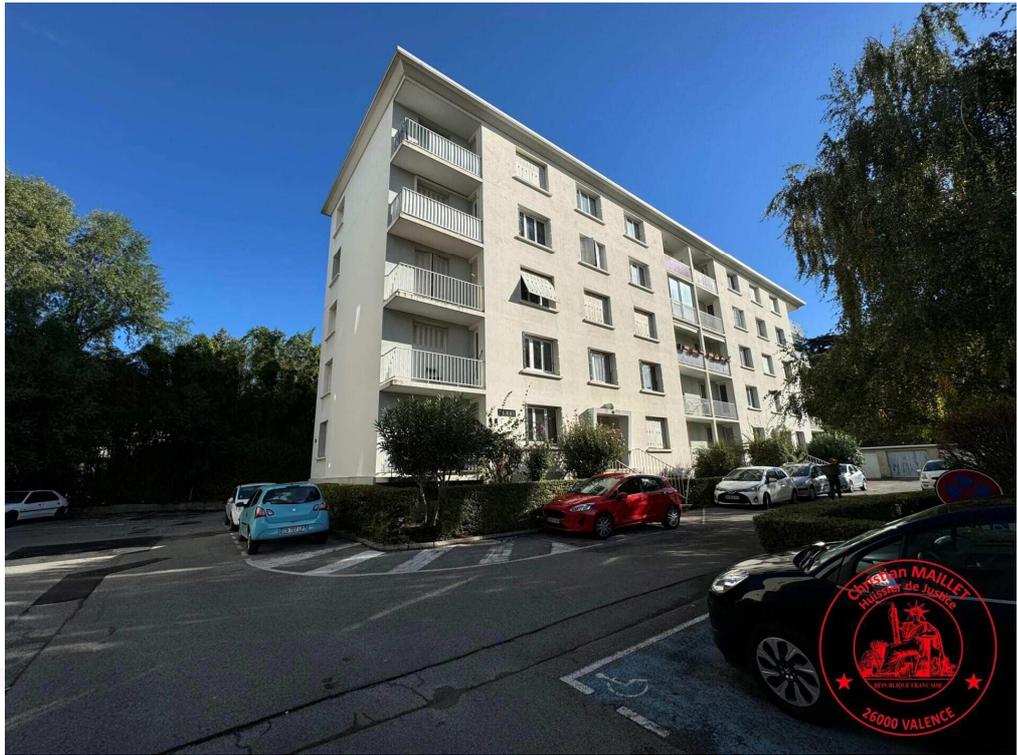
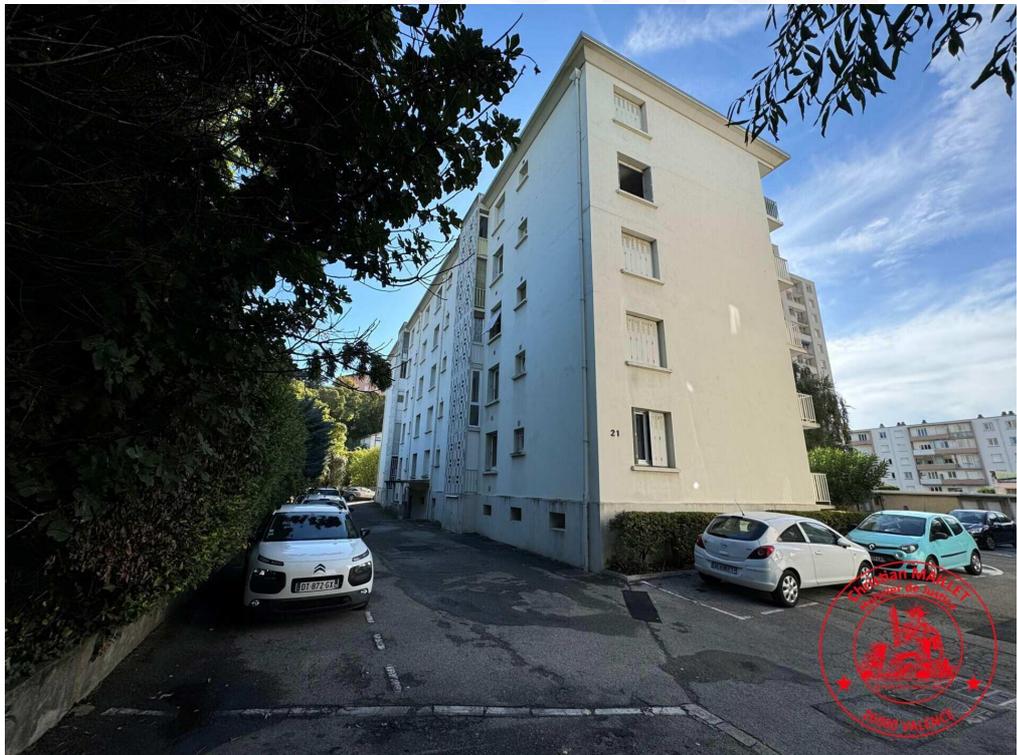
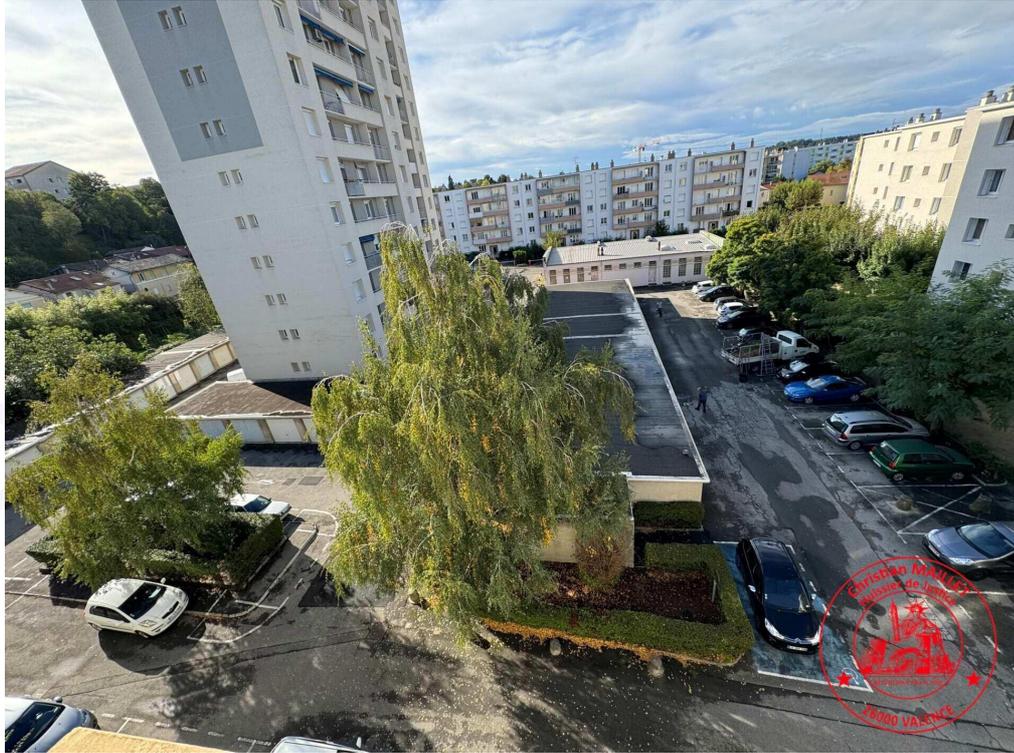
La copropriété se compose d'un immeuble de 4 étages sur rez-de-chaussée disposant de deux entrées (a et B) et dont les façades sont en bon état. Elle est propre et entretenue. Il y a quelques espaces verts, une voie de circulation et des garages en partie Sud mais qui dépendent des copropriété voisines. Il y a des places de stationnement autour de l'immeuble qui ne sont pas attribuées.

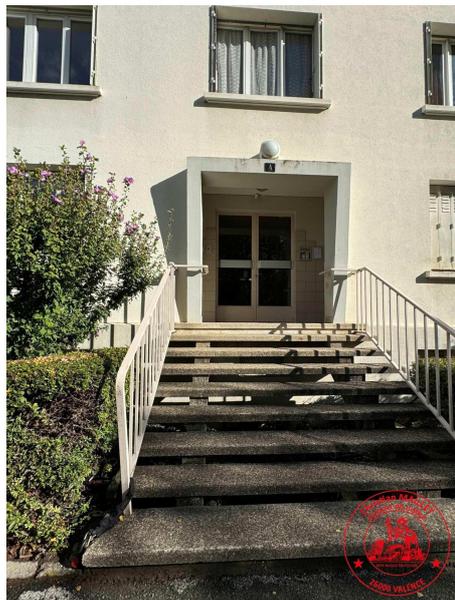
La porte de l'immeuble est à l'état d'usage, vitrée sur châssis métallique avec interphone.

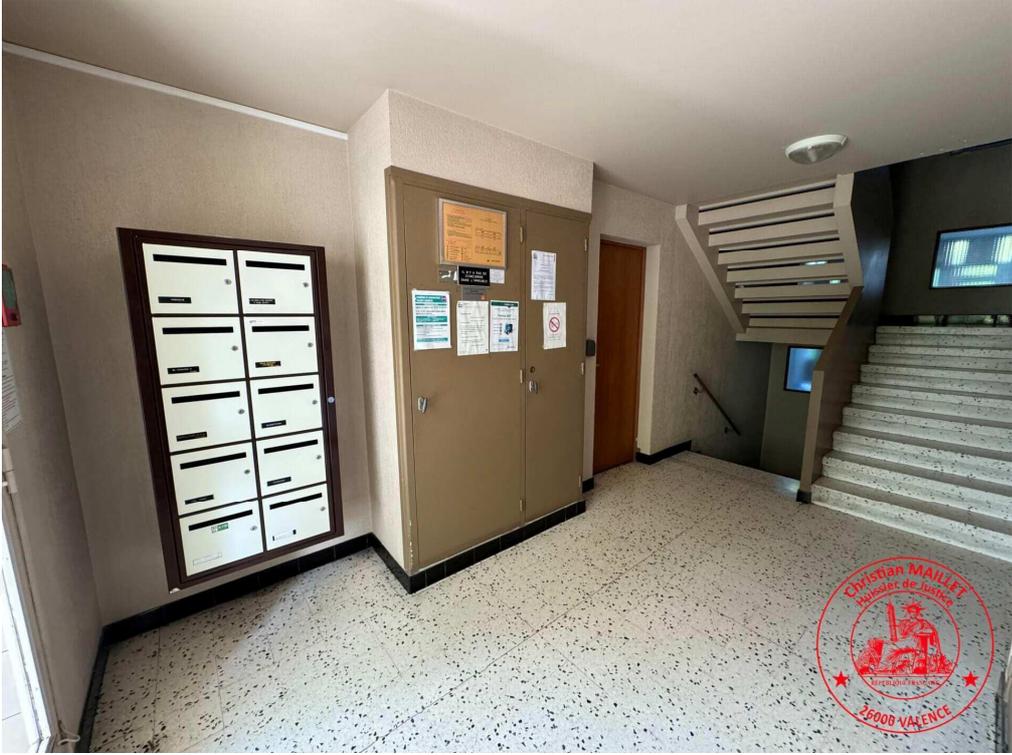
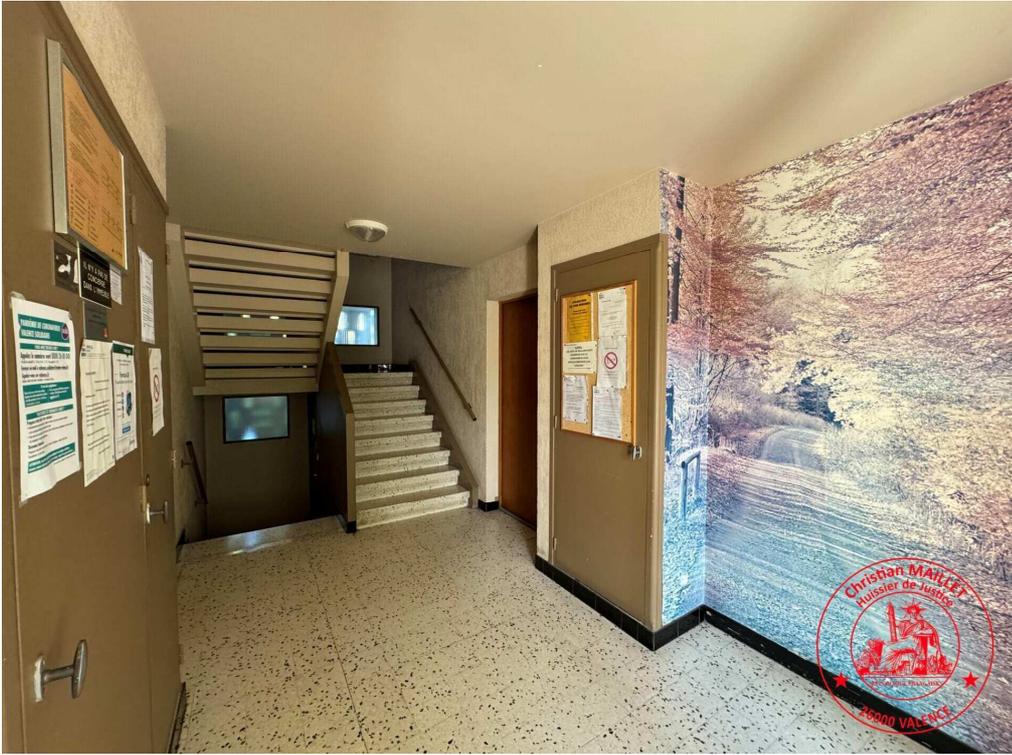
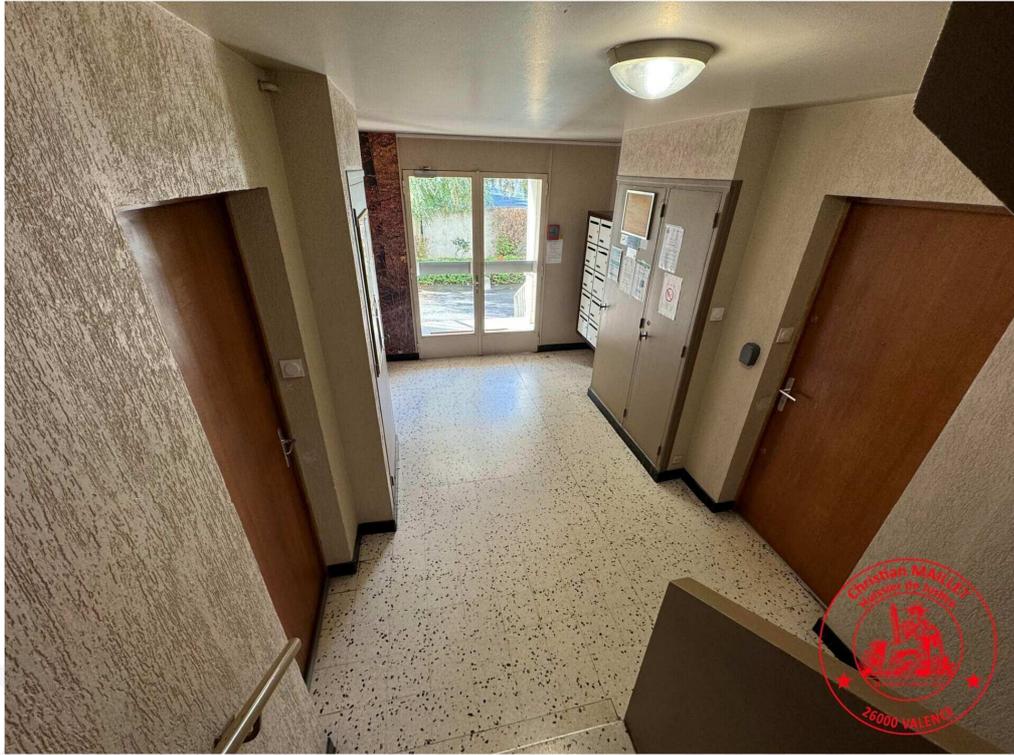
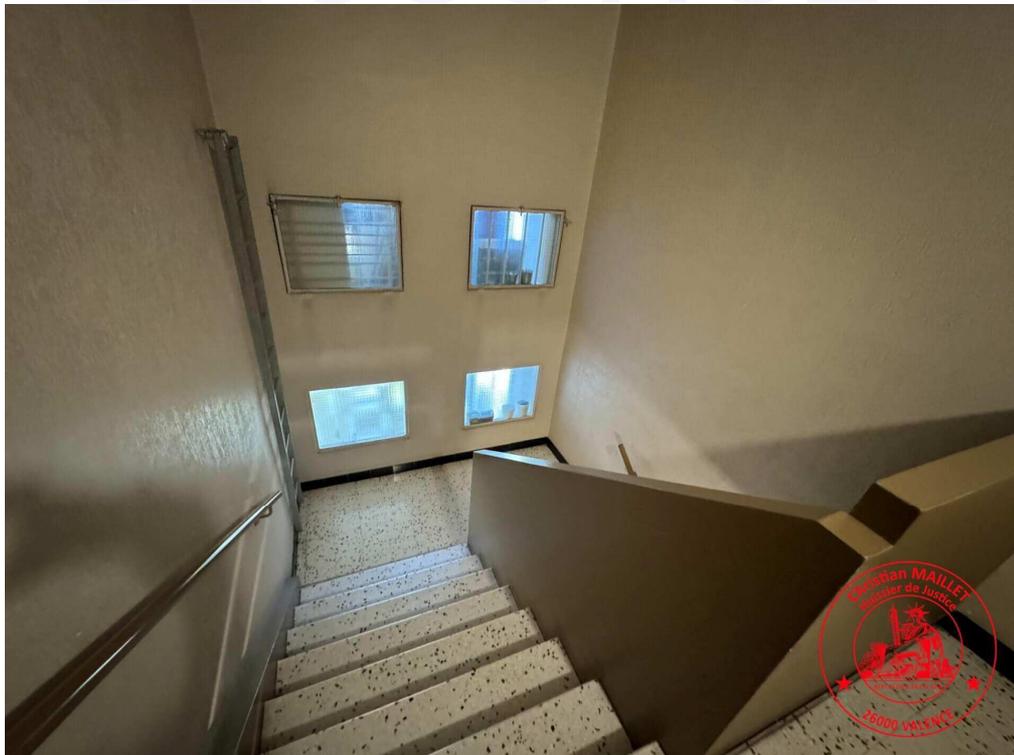
L'accès aux étages se fait au moyen d'un escalier sans ascenseur avec dalles et paliers granito. Les parties communes sont propres et entretenues.

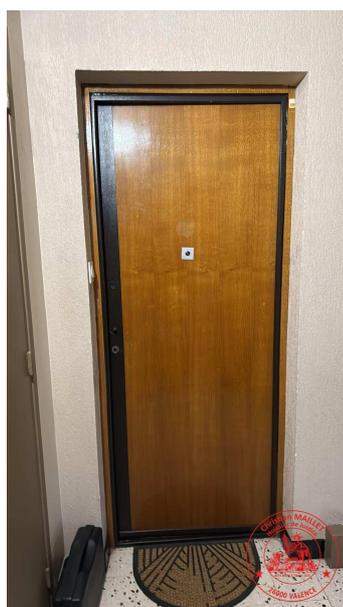
L'accès à l'appartement se fait au moyen d'une porte blindée qui est à l'état d'usage. Il manque la poignée extérieure et la serrure à 8 points d'ancrage semblent sembler défectueuse.

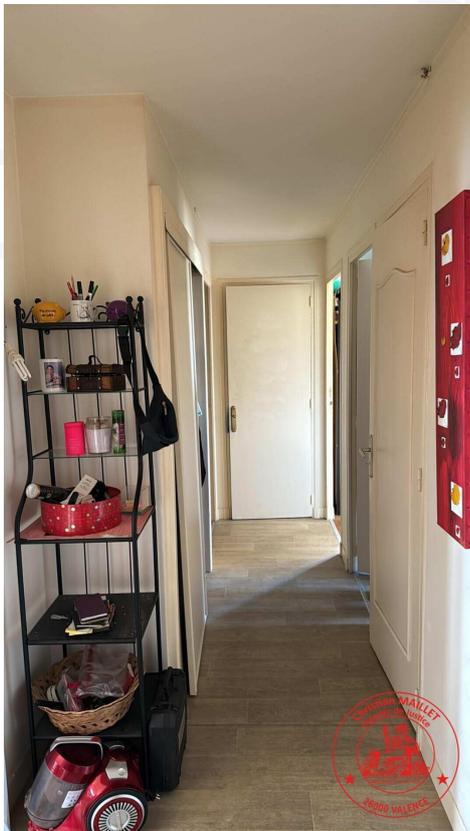
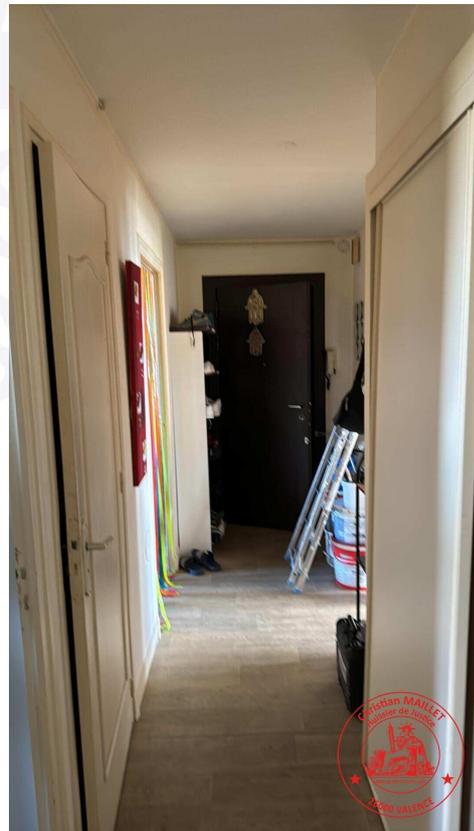
### Entrée/couloir :

Au sol nous avons un revêtement PVC qui est à l'état d'usage.

Murs et cloisons sont peints, peinture à l'état d'usage avec des plinthes en bois à l'état d'usage.

Le plafond est peint, peinture à l'état d'usage.

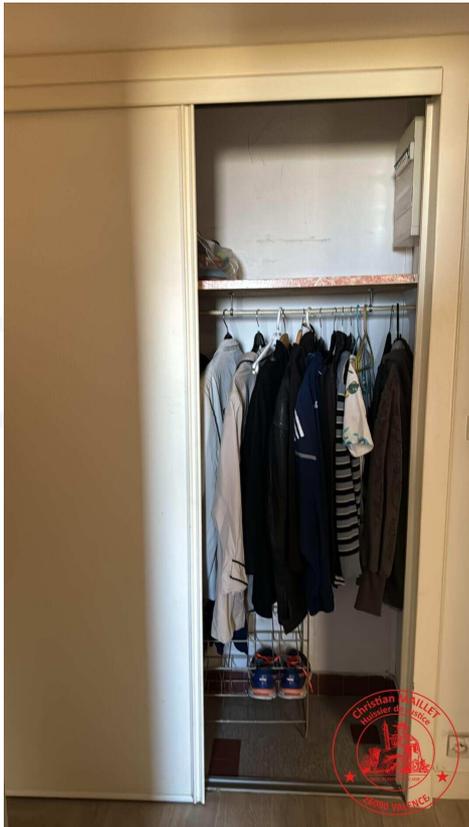
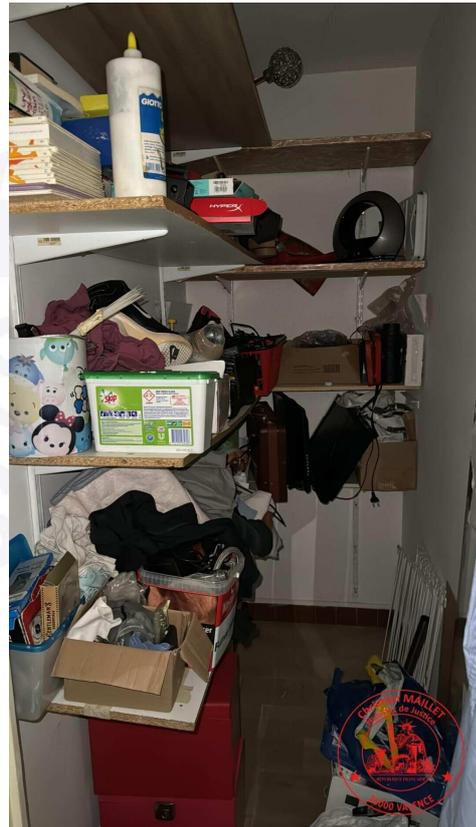
Il y a un placard avec deux portes coulissantes donc une est déboîtée. L'intérieur est à l'état d'usage et on y trouve un grand rayonnage, une penderie, un tableau électrique et disjoncteur général.

Il y a ensuite un débarras dont l'accès se fait au moyen d'une porte isoplane à l'état d'usage. A l'intérieur un ensemble de rayonnages. Nous avons un éclairage avec un petit bloc néon.

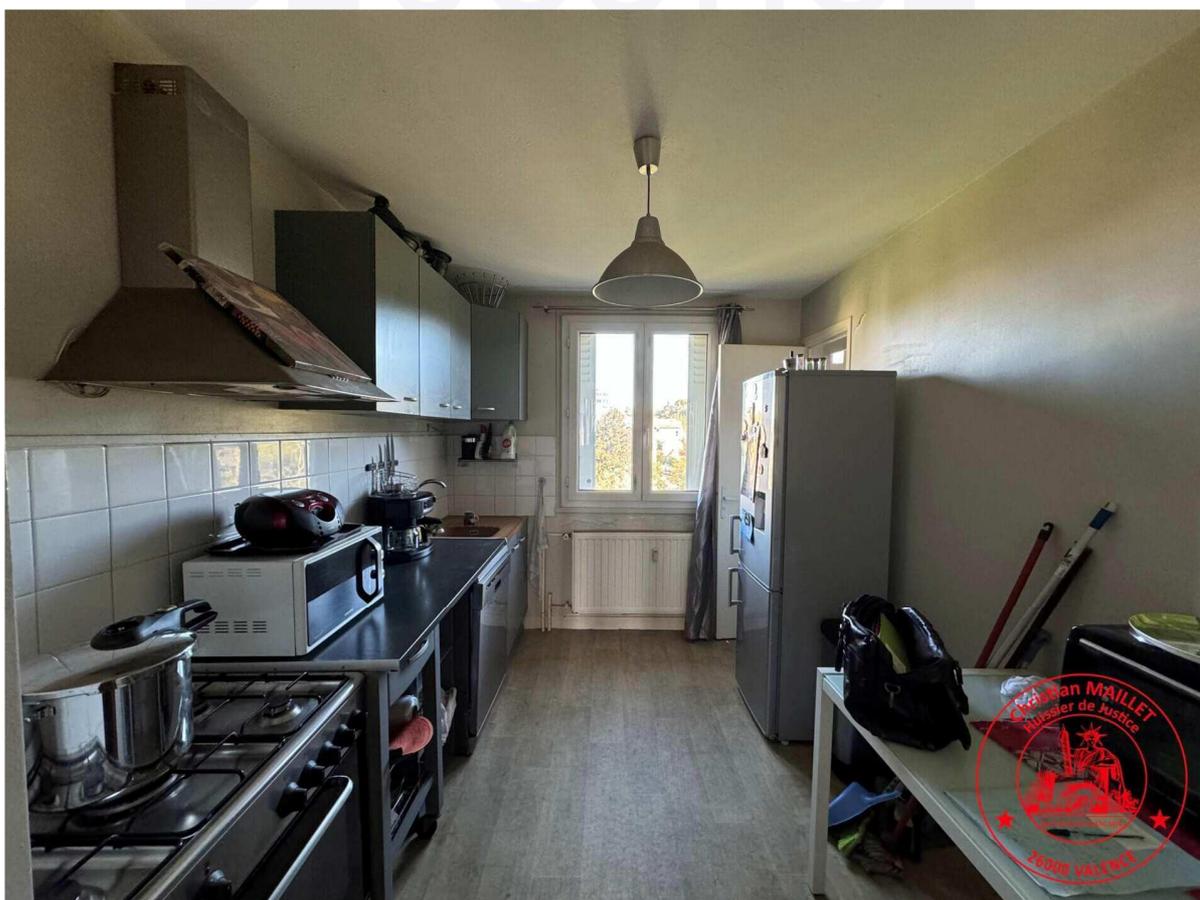
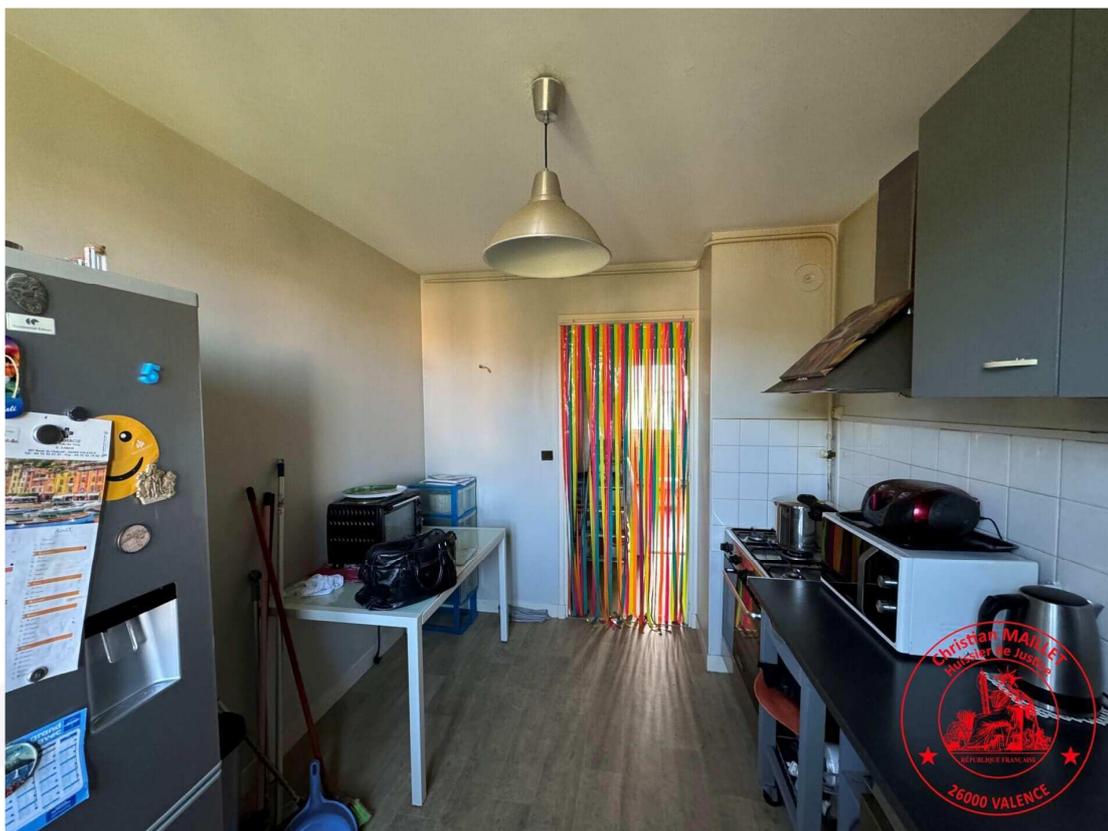
### Cuisine :

Murs et cloisons sont recouverts d'un enduit fin qui est peint et à l'état d'usage. Il y a une fissuration juste au-dessus du radiateur sur toute la largeur de la fenêtre juste sous l'appui de fenêtre.

Il y a un évier avec un robinet mitigeur et qui est dégradé et qui repose sur un placard.

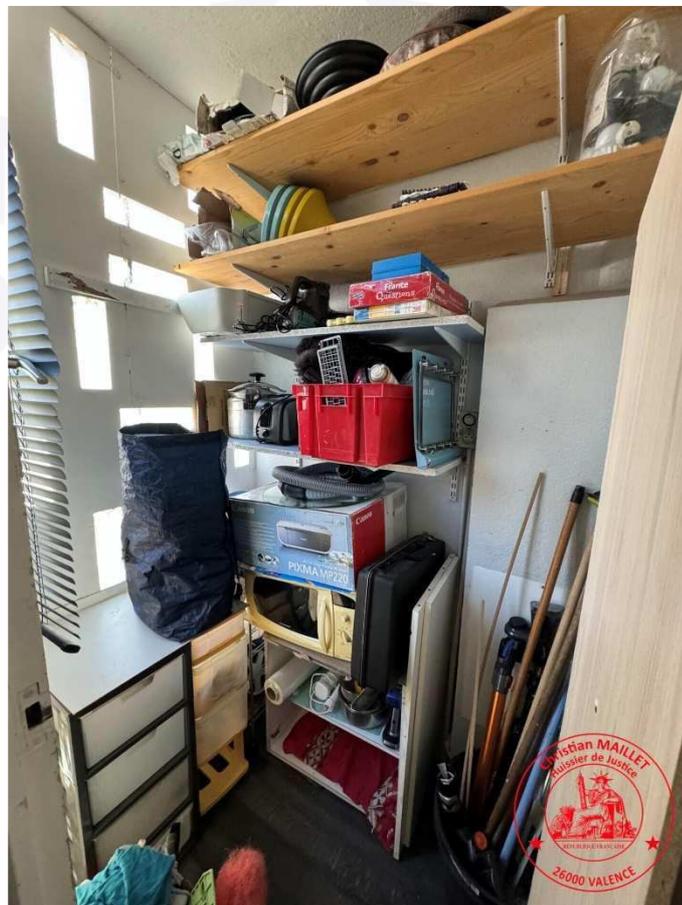
## Séchoir :

Il y a un vide ordure qui a été condamnée.

Nous avons une fenêtre à l'état d'usage sur châssis bois, double vitrage. L'allège est fermée au moyen de panneaux à priori en polycarbonate, donc pas très étanche.

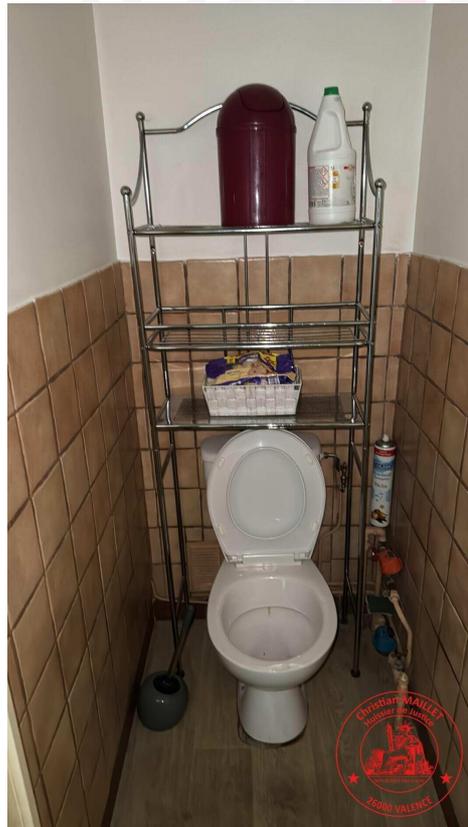
## WC :

Les murs sont faïencés en partie inférieure à mi-hauteur à l'état d'usage et au-dessus ils sont recouverts d'un enduit avec une peinture à l'état d'usage de même que le plafond.

Nous avons ici une cuvette anglaise avec chasse d'eau dorsale, abattant et couvercle à l'état d'usage.

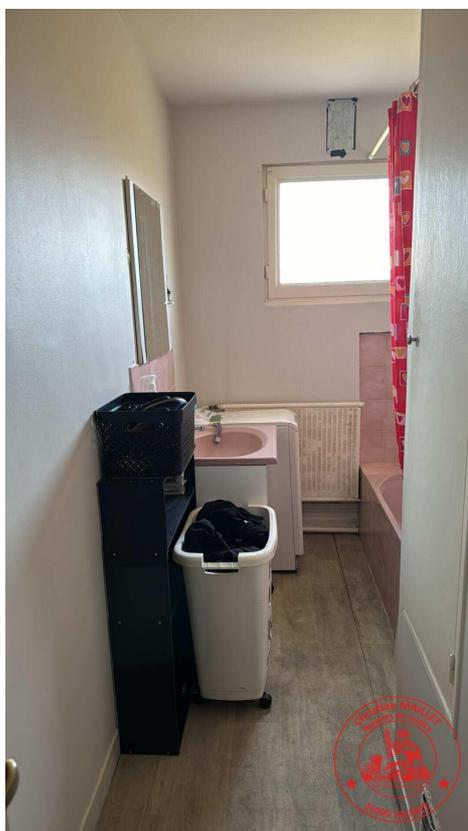
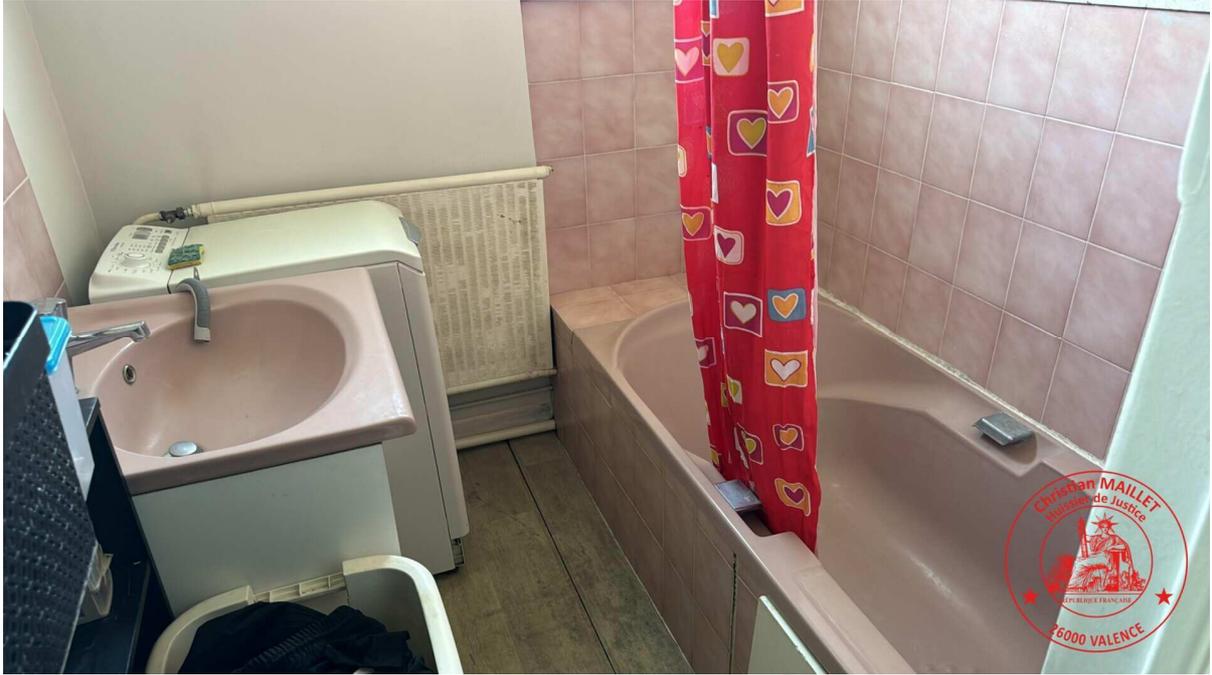
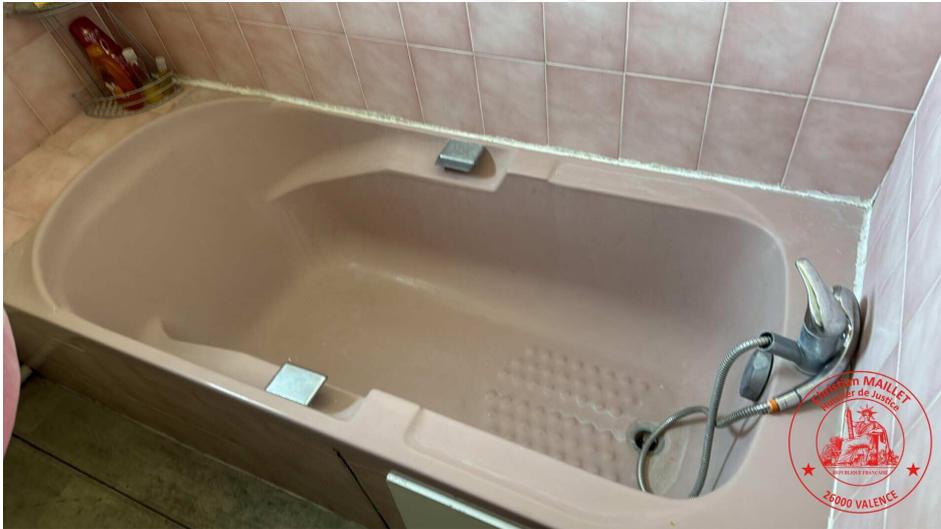
### **Salle de bains :**

Un lavabo fixé au mur avec robinet mitigeur, système de bonde et l'ensemble est à état d'usage.

Une baignoire qui est l'état d'usage avec robinet mitigeur flexible pommeau de douche bonde sans bouchon, le joint et dégradé.

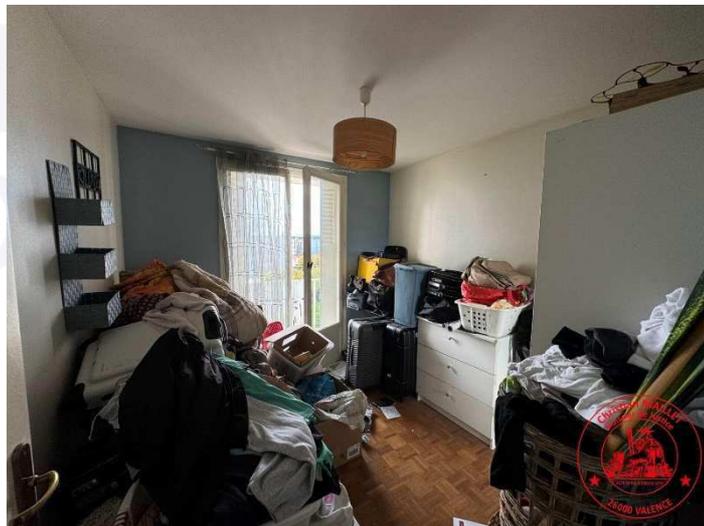
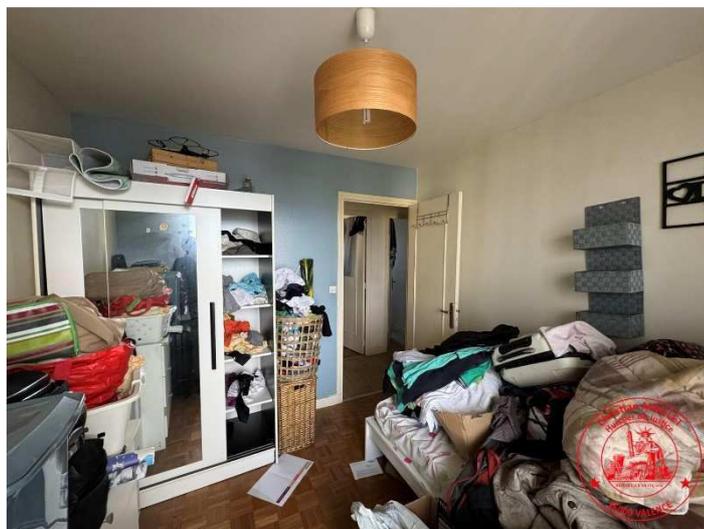
### Chambre Sud :

Au sol nous avons un parquet ancien à l'état d'usage et présente des traces d'usure par par endroits.

Les murs sont à priori tapissés, à l'état d'usage, avec des plinthes en bois peinte en état d'usage.

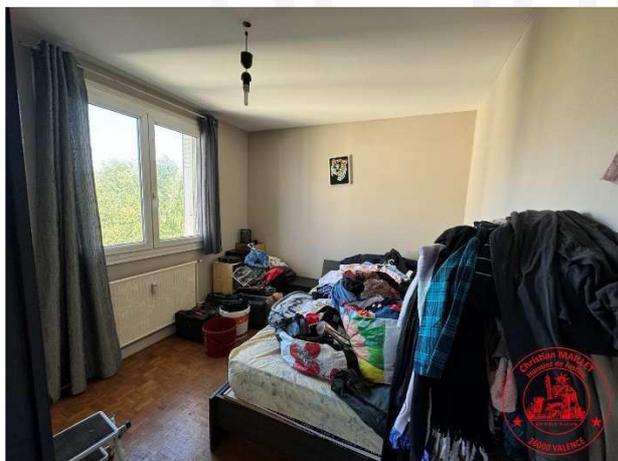
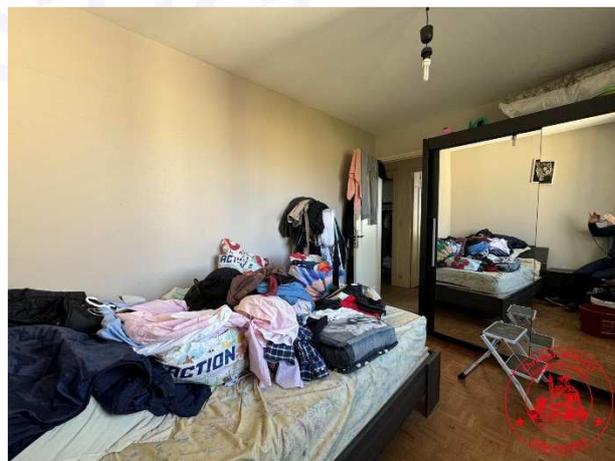
### Chambre Nord :

Au sol un parquet ancien à état d'usage qui présente quelques traces d'usure par endroits.

Les murs sont tapissés et à l'état d'usage avec des plinthes en bois peinte à l'état d'usage.

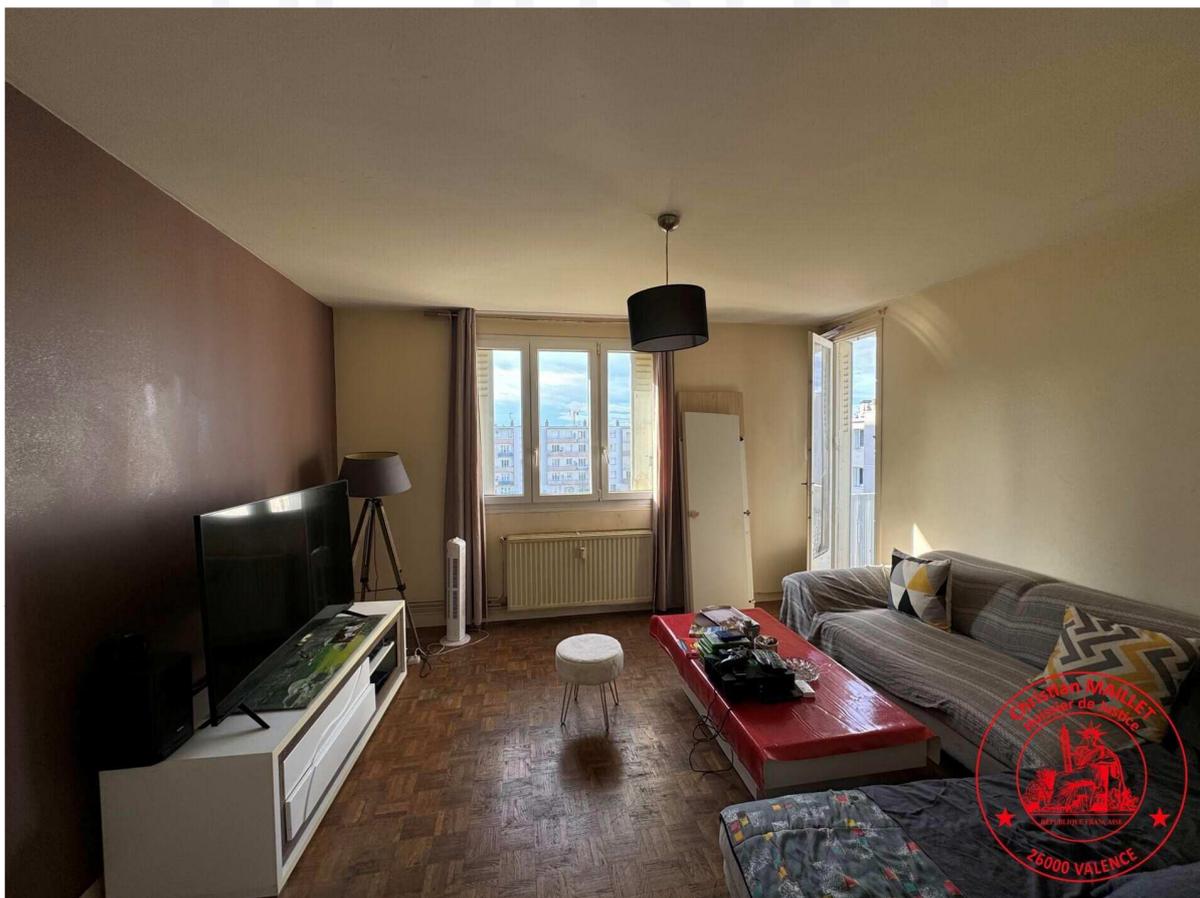
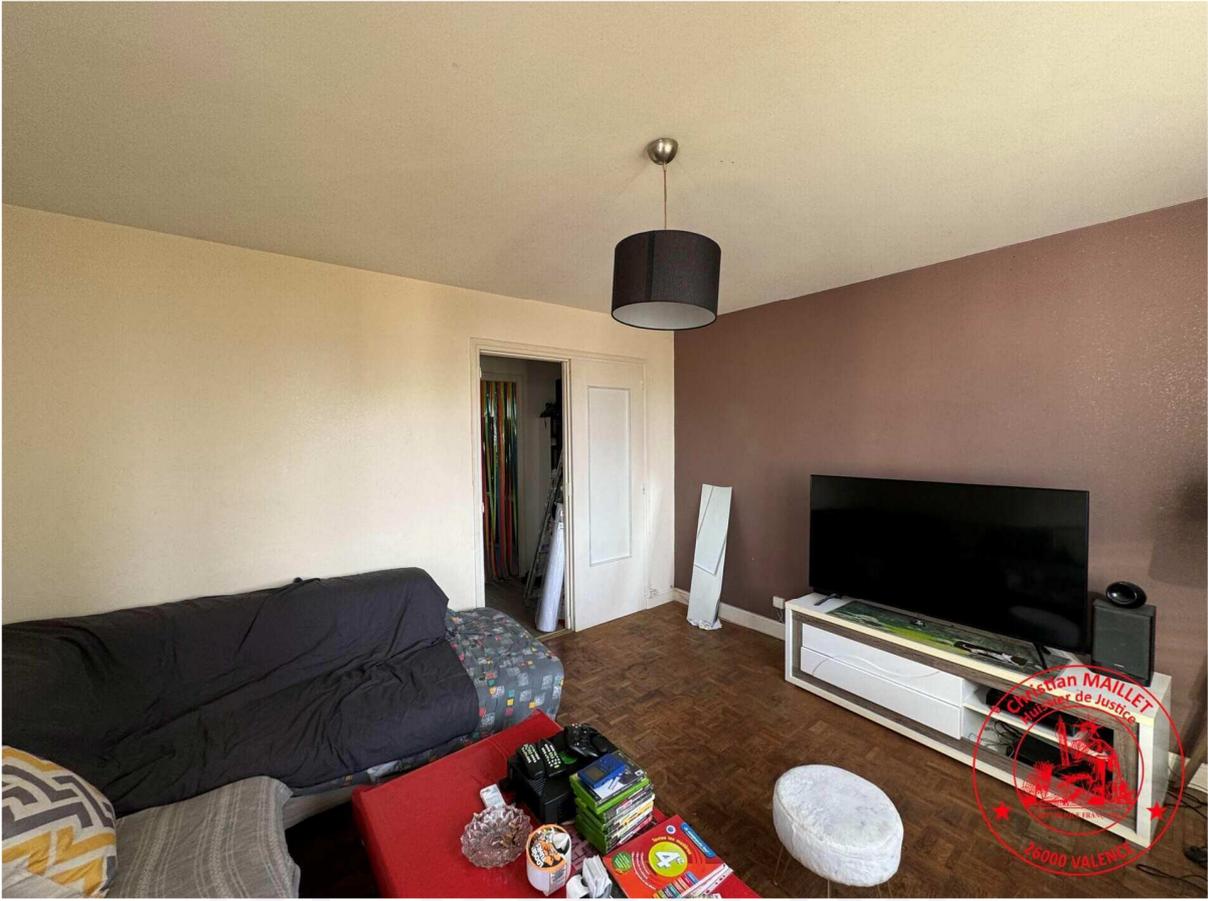
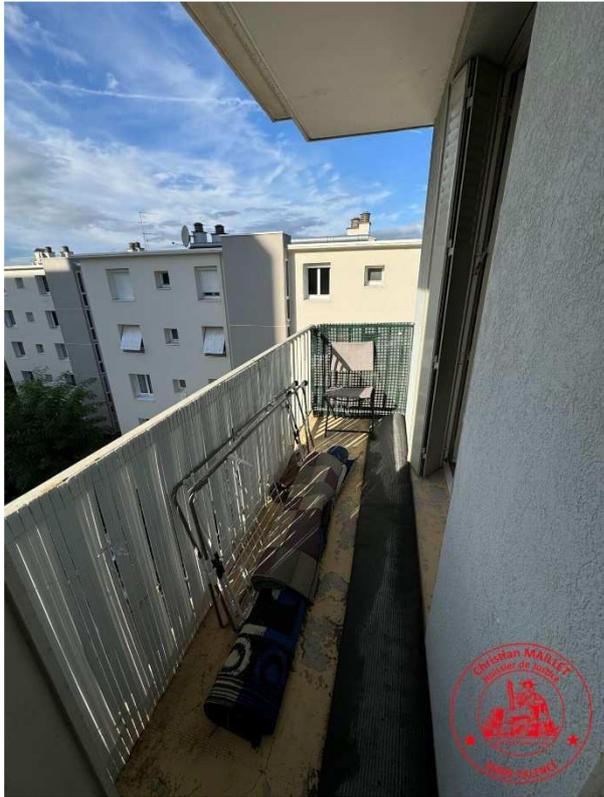
### Séjour :

Au sol nous avons un parquet qui est à l'état d'usage mais dont l'usure est plus prononcée que dans les chambres.

Les murs sont recouverts d'un papier peint qui est à l'état d'usage avec des traces de salissure par endroit. Nous avons des traces d'humidité à gauche de la porte fenêtre qui dessert le balcon, la peinture est cloquée.

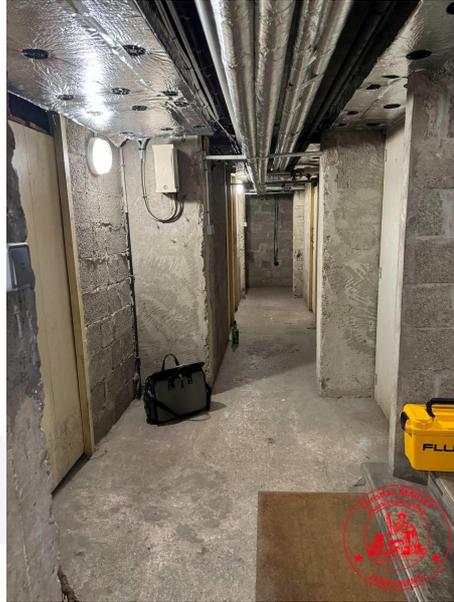
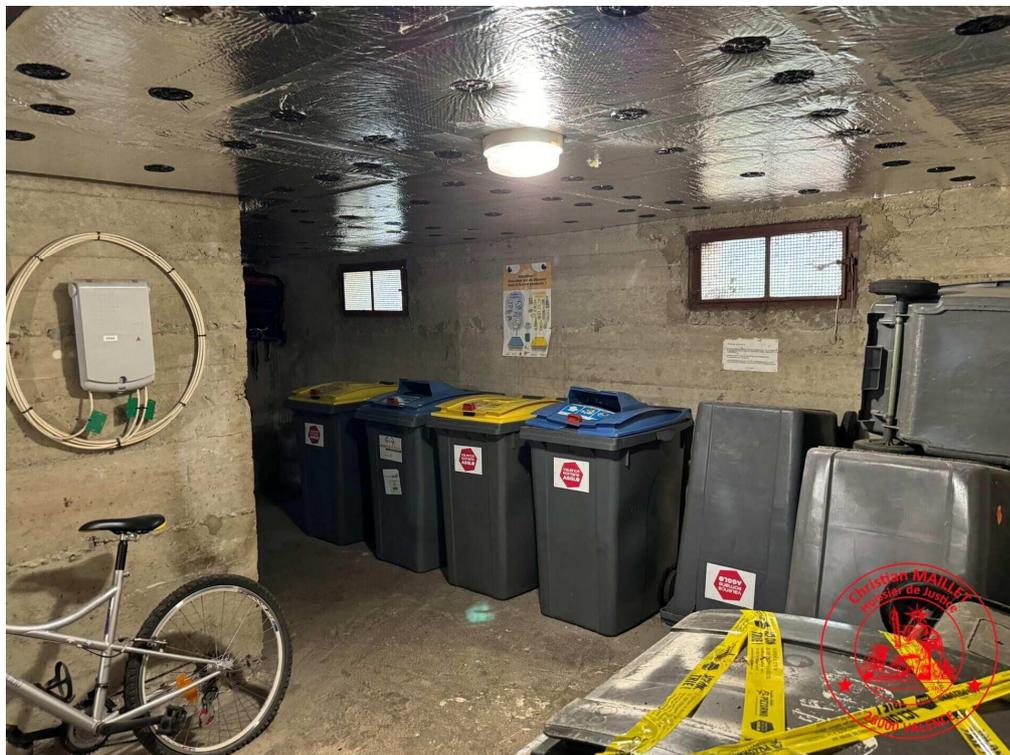
**Cave :**

L'accès aux caves se fait au moyen d'un escalier. Au sol dans les parties communes il y a une dalle béton. Elles sont propres et entretenues, sans encombrants. Le plafond est isolé.

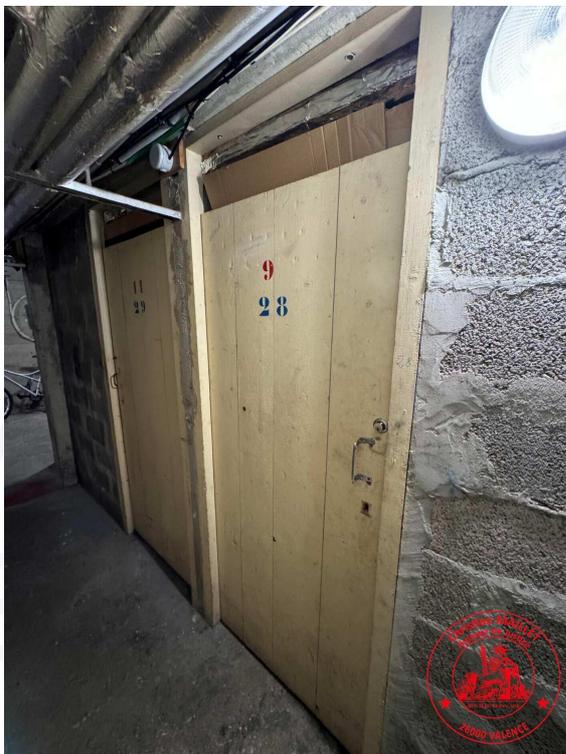
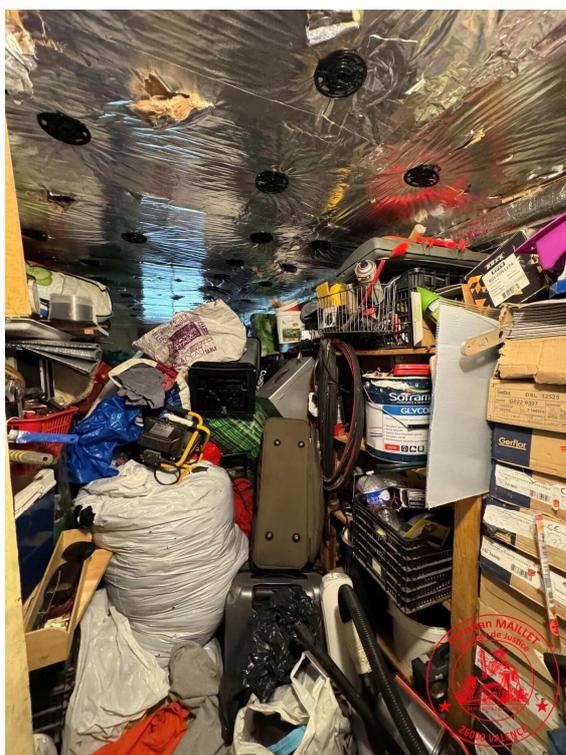
L'accès à la cave se fait au moyen d'une porte en bois ordinaire avec un verrou à l'intérieur. Nous avons un interrupteur et une un point d'éclairage alimenté sur les parties communes.

Au sol il y a une dalle, les murs sont en parpaing à l'état brut et le plafond est isolé.
