Date : 29.03.2023

*PROCES-VERBAL*

*DE DESCRIPTIF*

*- 130 Boulevard Pasteur  
07400 Le Teil -*

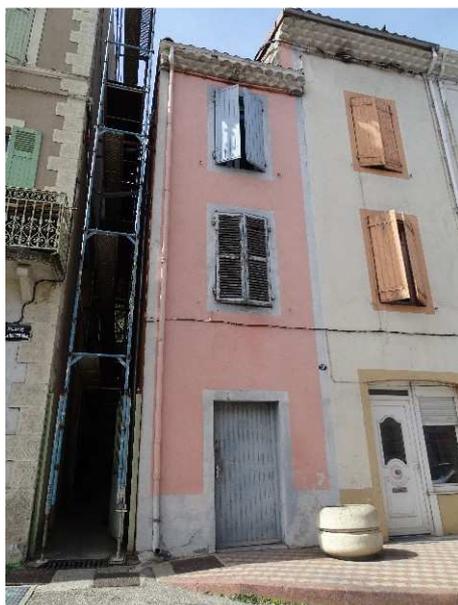
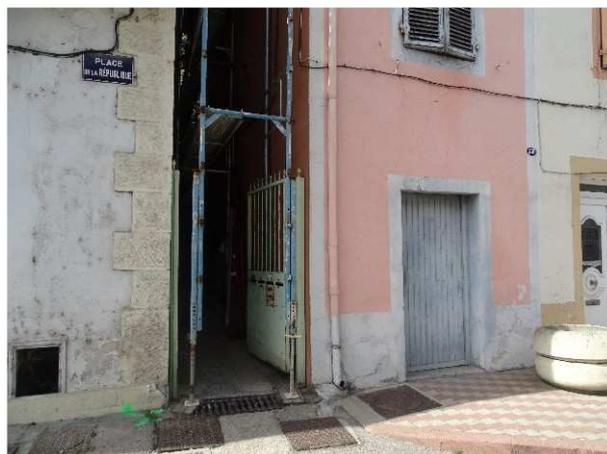
La façade, peinte en rose, comporte de multiples fissures.

Une fissure verticale parcourt la jonction entre l'immeuble au 130 boulevard Pasteur et l'immeuble mitoyen au 128 boulevard Pasteur.

Au rez-de-chaussée, le mur comporte des fissures horizontales à gauche de la porte de la cave et quelques fissures et des éclats sur le côté droit.

Le linteau de la porte de la cave comporte des éclats et des fissures.

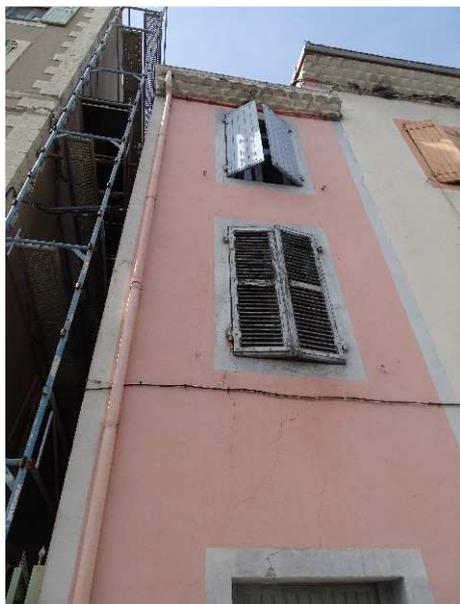
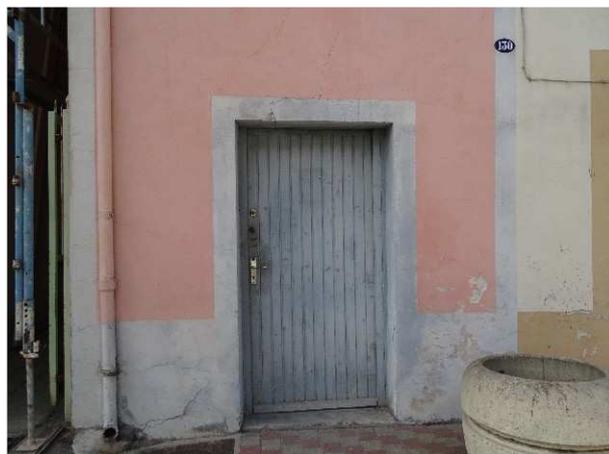
La façade comporte des fissures entre la fenêtre du premier étage et la porte de la cave...

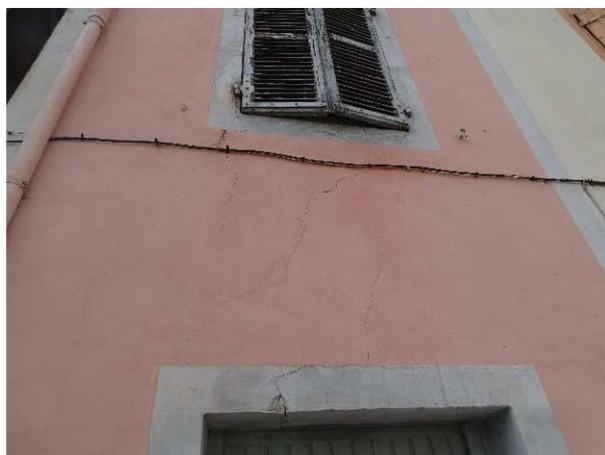
... ainsi que des fissures verticales descendant sous chaque angle inférieur de la fenêtre du deuxième étage.

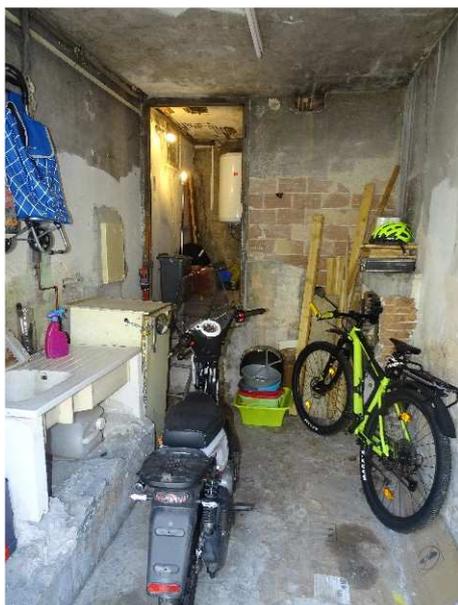
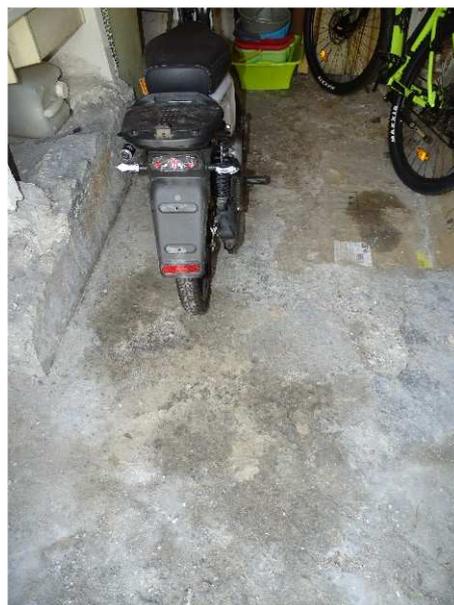
Les murs en béton sont enduits et comportent des fissures.

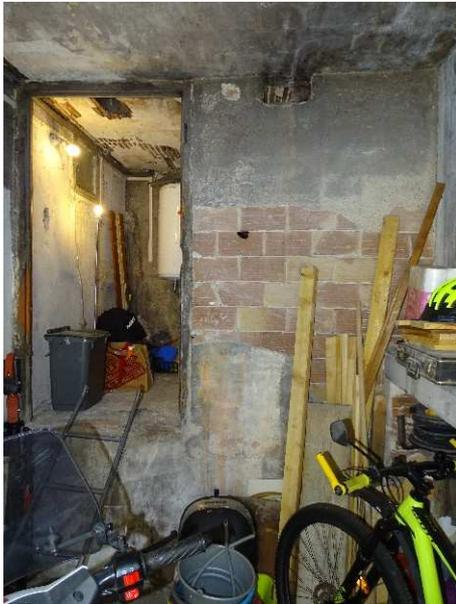
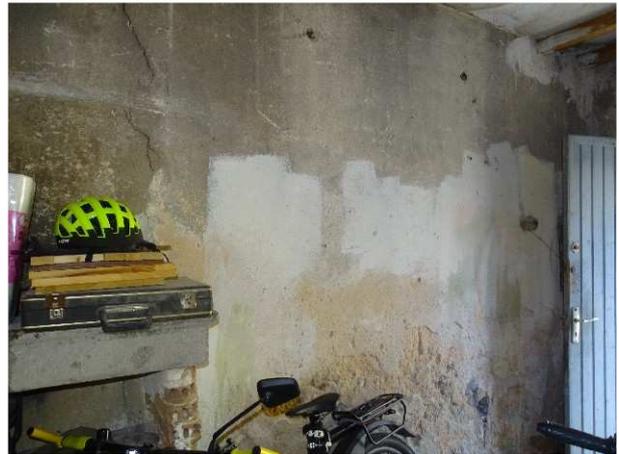
Le plafond en béton comporte des fissures. Il comporte un éclairage au néon.

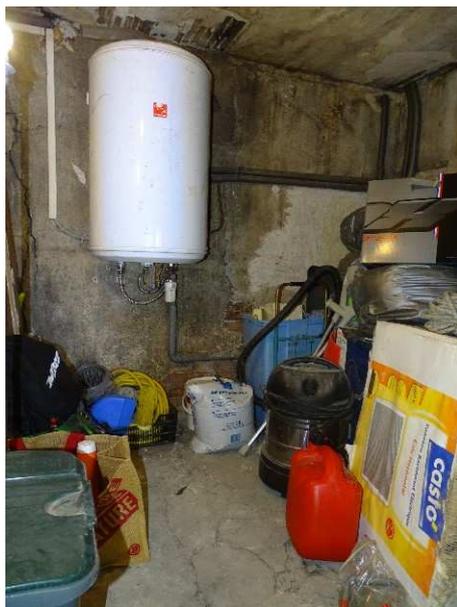
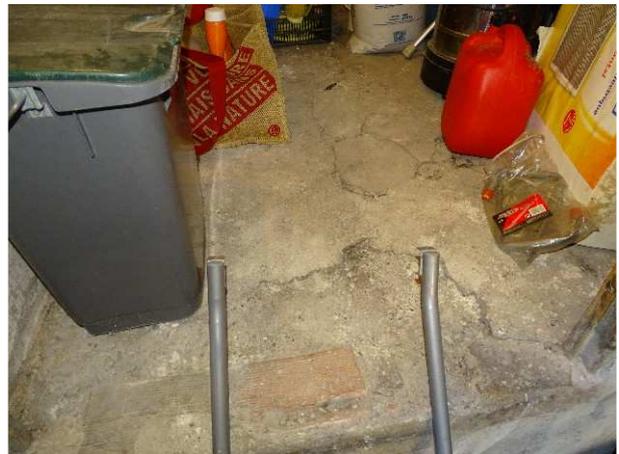
Les murs en béton sont anciens et en mauvais état.  
Le mur Ouest comporte d'importantes fissures près de l'angle Sud-Ouest.

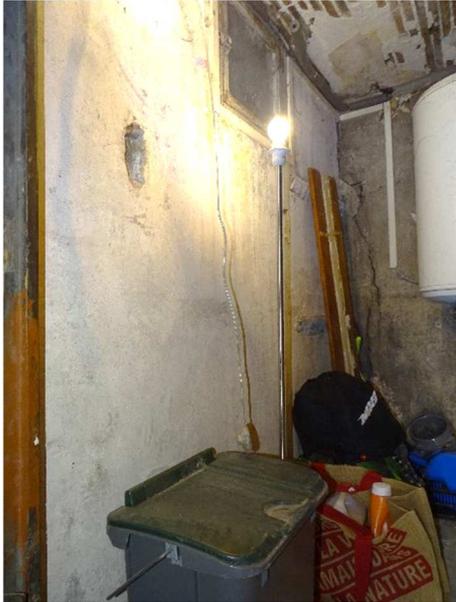
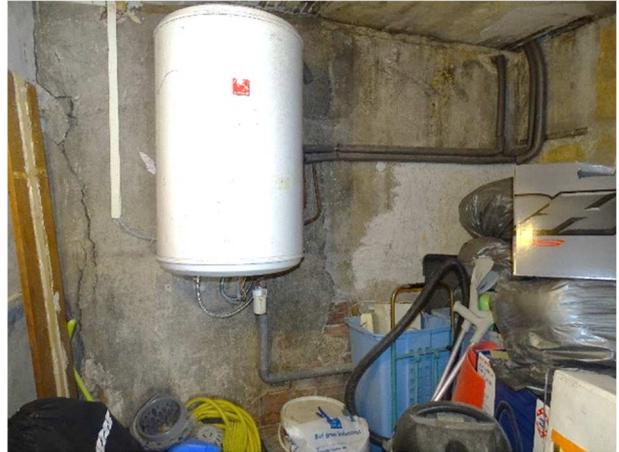
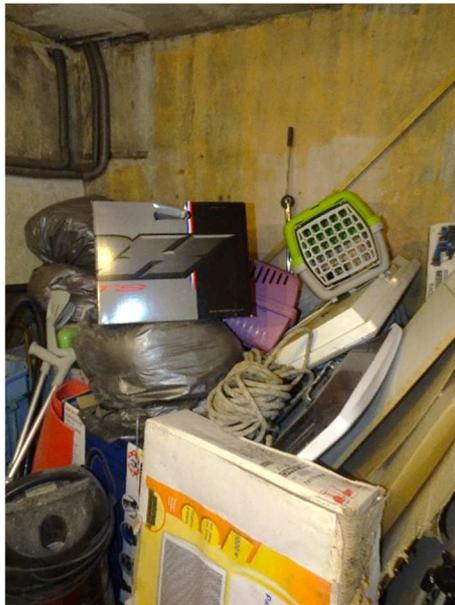
Le plafond comporte un enduit en mauvais état laissant apparaître des lattes de bois.

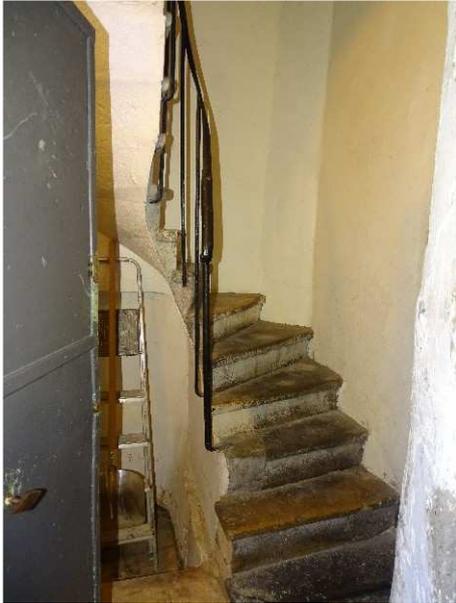
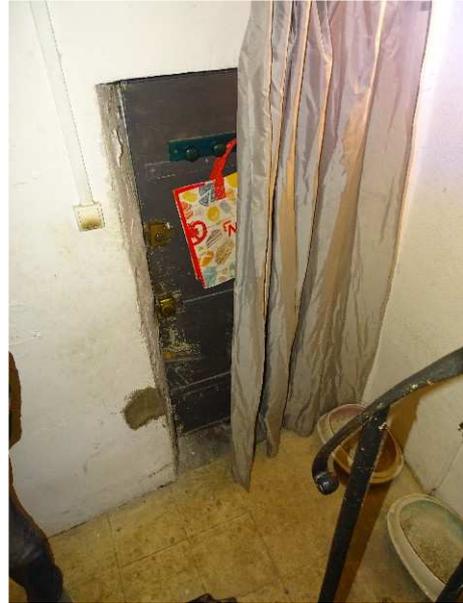
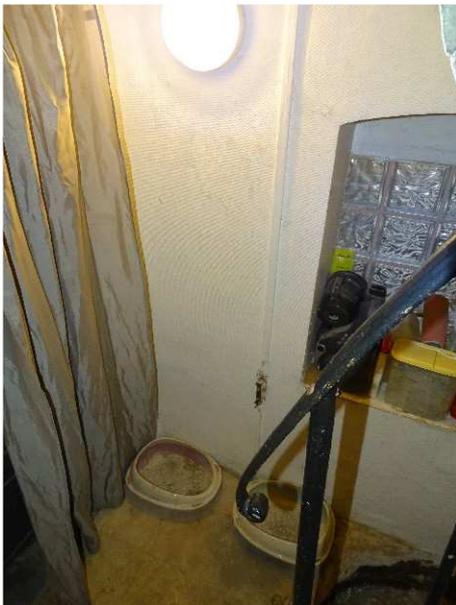
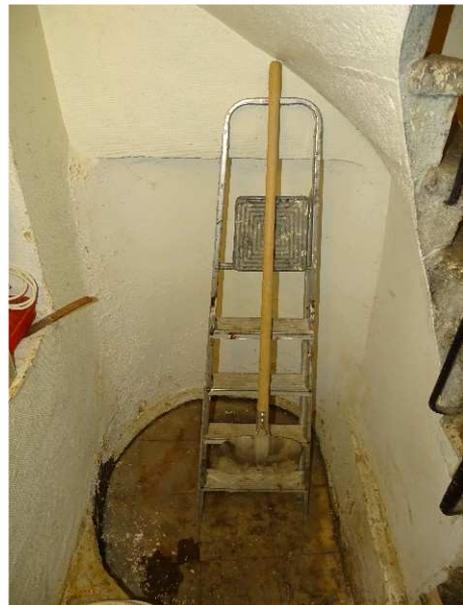
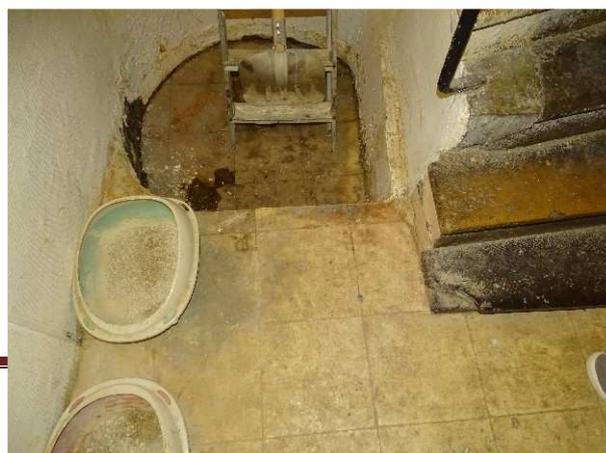
La porte en bois de l'immeuble est ancienne.

Le sol comporte un linoléum sale et hors d'usage.

La peinture des murs est écaillée. Le mur Ouest comporte un claustra composé de pavés de verres.

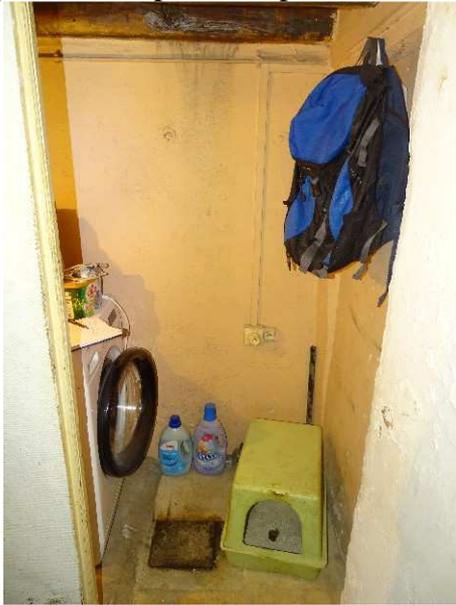
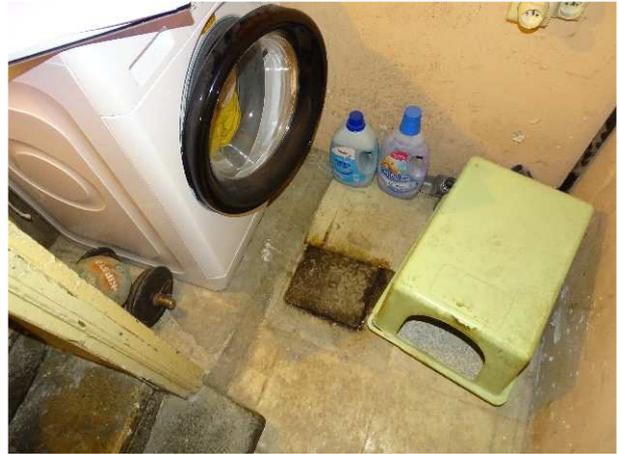
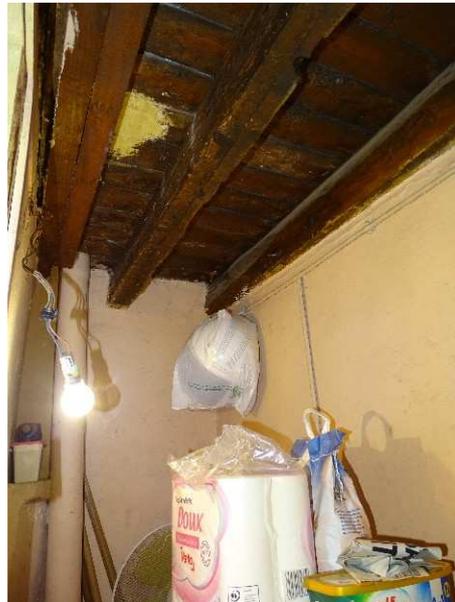
Le sol comporte un linoléum sale et hors d'usage et une dalle en ciment fissurée.

La peinture des murs est écaillée.

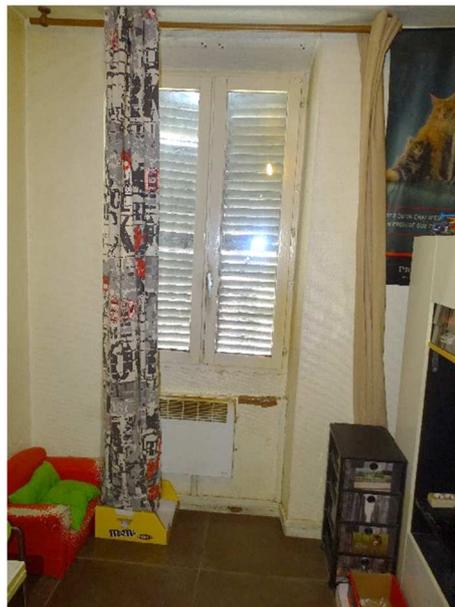
Le radiateur sous la fenêtre comporte des traces de brûlure. L'allège est tachée et en mauvais état.

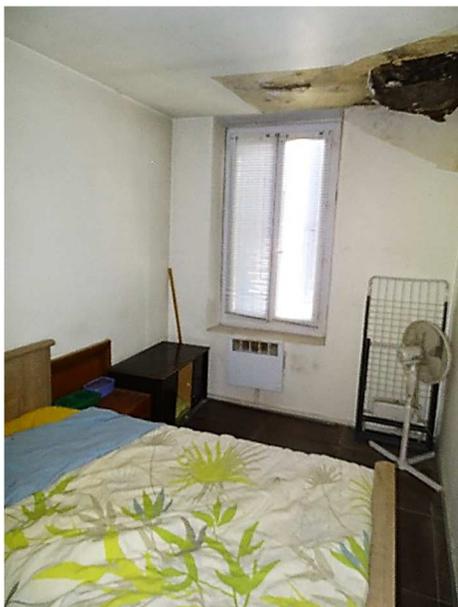
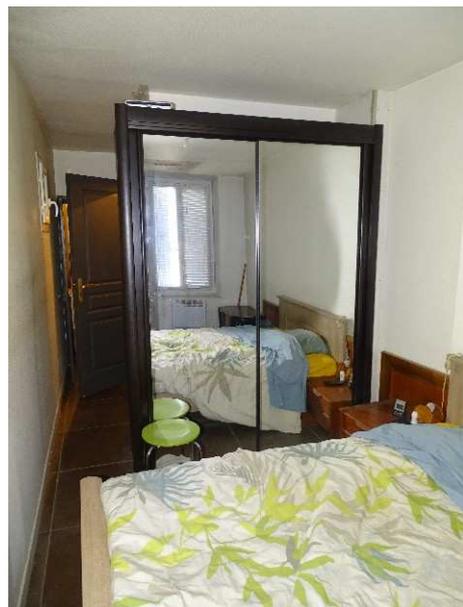
La fenêtre en PVC comporte un double vitrage.  
L'allège est sale et tachée, le radiateur comporte des traces de brûlures.

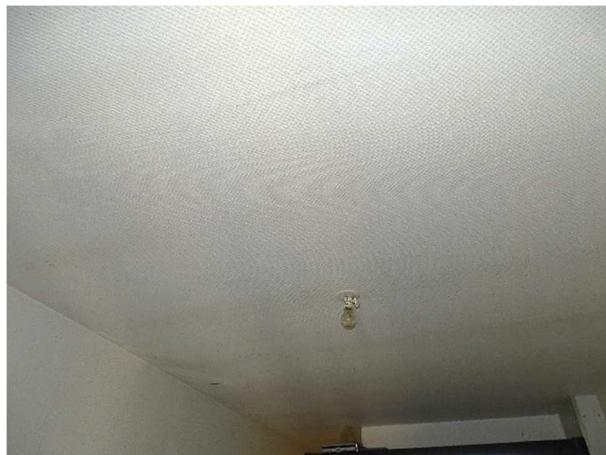
Dans l'angle Sud-Est, le plafond est sinistré par une importante infiltration.

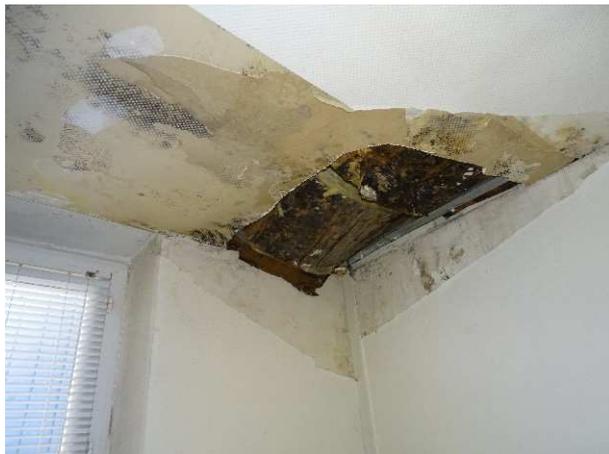
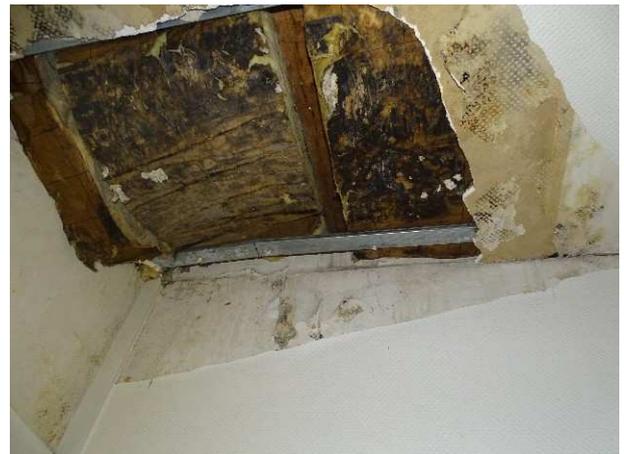
A l'aplomb du sinistre, le carrelage est taché.
