CREDIT AGRICOLE SUD RHONE-ALPES c/ SC GEOLIANE

*PROCES-VERBAL*

*DE DESCRIPTIF*

*- 108 Boulevard Pasteur  
07400 Le Teil -*

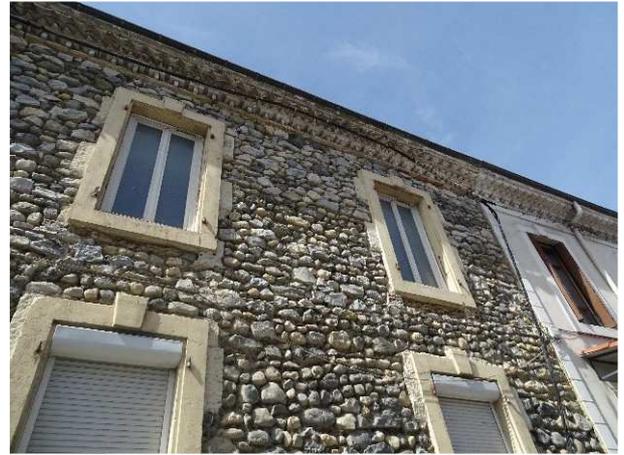
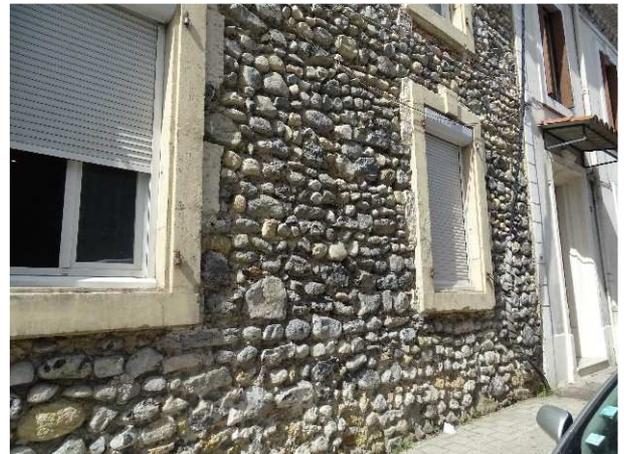
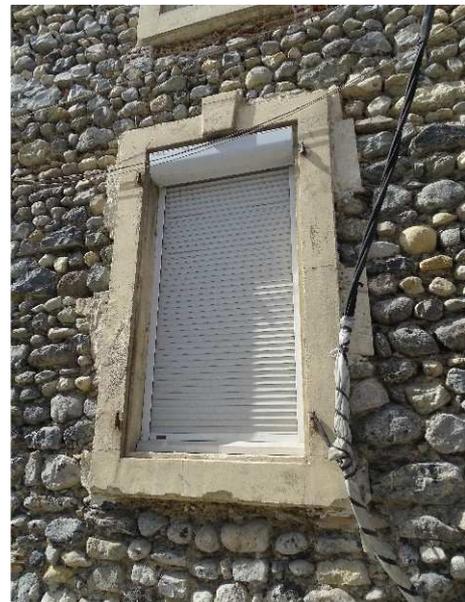
La façade est en pierres, le jointoiment entre les pierres est irrégulier et altéré. L'encadrement de la porte d'entrée comporte des éclats.

Les encadrements des fenêtres comportent des éclats.

Les fenêtres sont de facture récente, en PVC. Les deux fenêtres du rez-de-chaussée comportent des volets roulants, les trois fenêtres de l'étage n'ont pas de volets.

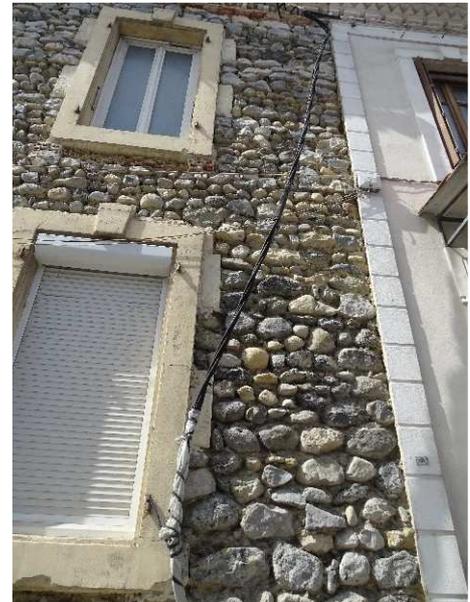
La descente de gouttière à droite de la porte d'entrée, est déboîtée de la naissance centrale du chéneau.

Le raccordement électrique est apparent et les câbles courent sur la façade.

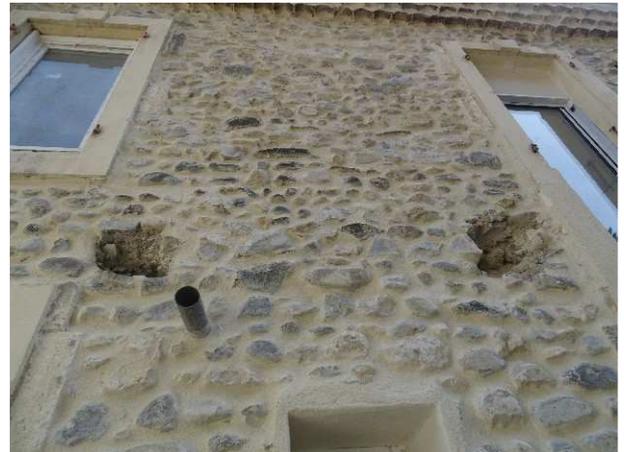
La façade est en pierres, de facture récente et en cours de rénovation.

Dans l'angle Nord-Ouest de la façade des câbles correspondent aux réservations d'une climatisation en cours de pose, selon les déclarations de Monsieur DADDA Ali.

A mi-hauteur, la façade comporte quatre trous pour la fixation d'un futur balcon, selon les déclarations de Monsieur DADDA Ali.

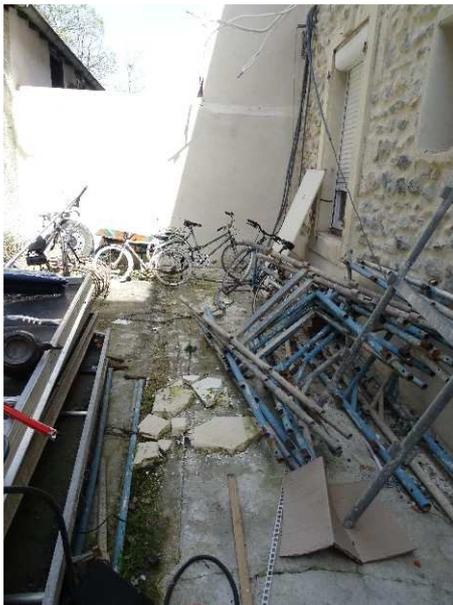
La cour comporte une dalle cimentée en béton avec de nombreuses fissures. Elle est encombrée par de multiples matériaux de construction.

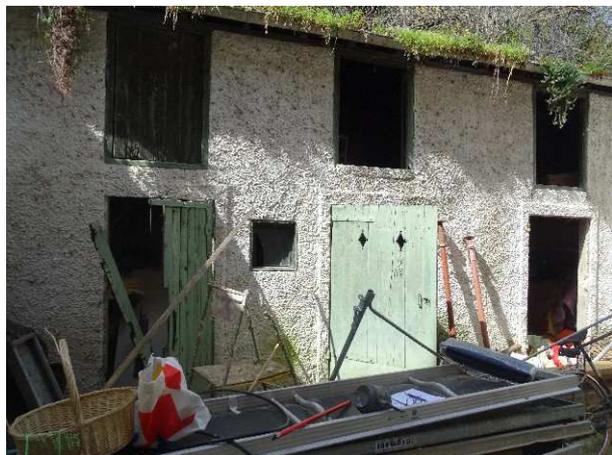
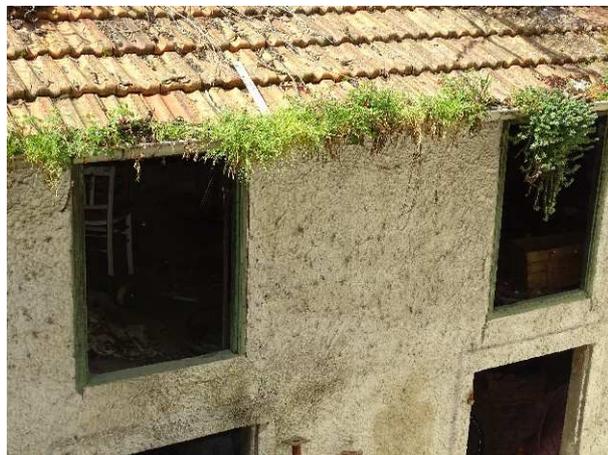
A l'Ouest de la cour, se trouve le petit bâtiment abritant trois caves au rez-de-chaussée et trois greniers à l'étage. Ce bâtiment est dégradé et en mauvais état.

La façade Est du bâtiment comporte les portes et ouverture de ces caves et greniers. Depuis l'étage de l'immeuble, je constate que le chéneau et la toiture, ancienne, sont envahis par la végétation.

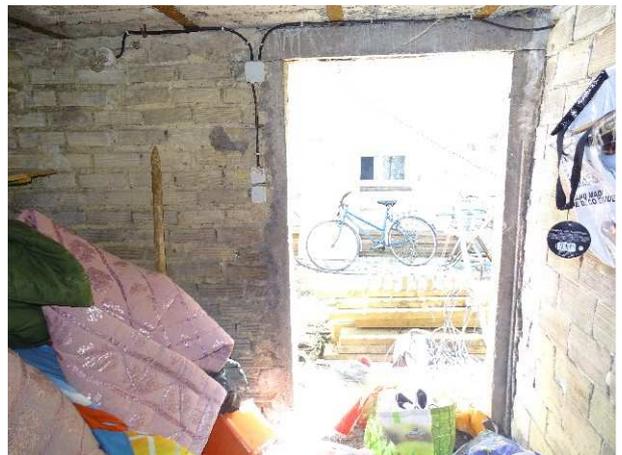
Les murs Nord et Ouest dans cette cave sont anciens et en pierres.  
 Les murs Sud et Est sont en briques.  
 Le plafond comporte des poutrelles ourdiées dont les armatures métalliques sont rouillées.

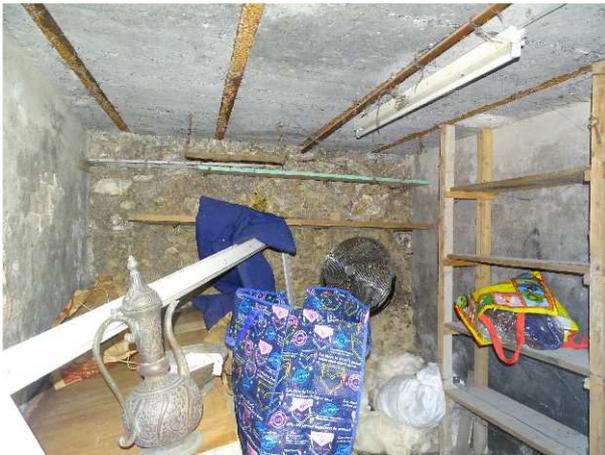
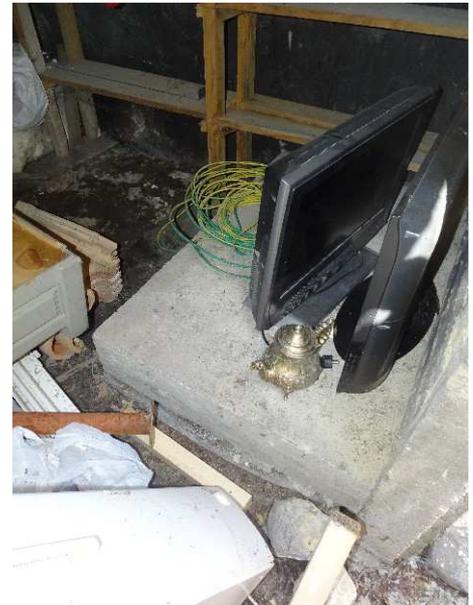
Le mur Ouest dans cette cave est ancien et en pierres.  
Les murs Nord, Sud et Est sont en briques et enduits.  
Le plafond comporte des poutrelles ourdies dont les armatures métalliques sont rouillées.

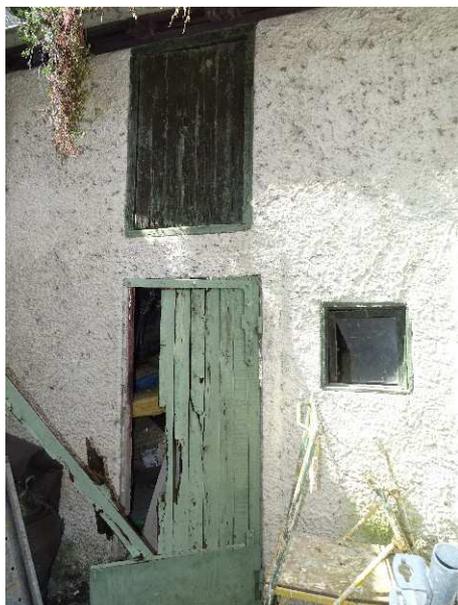
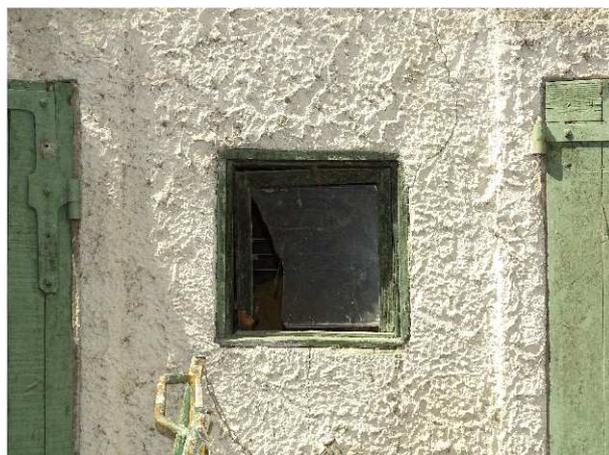
Au rez-de-chaussée, la cave de gauche comporte une porte défoncée et une fenêtre dégradée dont la vitre est cassée ; à l'étage, le grenier possède une porte ancienne.

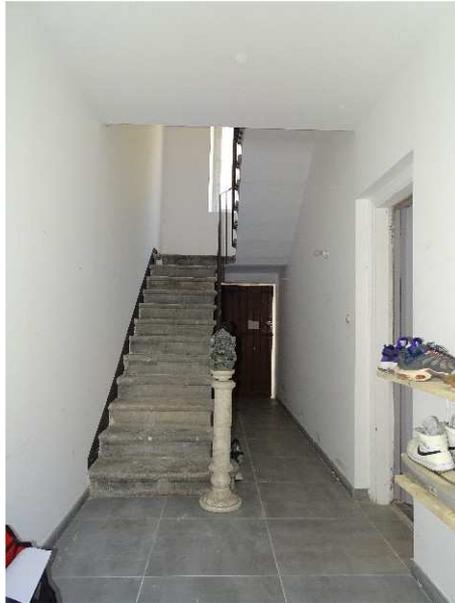
Devant la porte d'entrée de l'immeuble, l'ancien carrelage du vestibule comporte des fissures. A gauche de la porte de l'immeuble, le mur Nord comporte le placard technique avec les compteurs électriques.

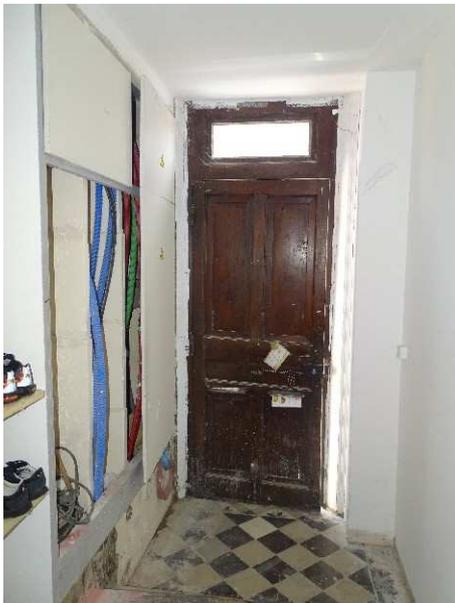
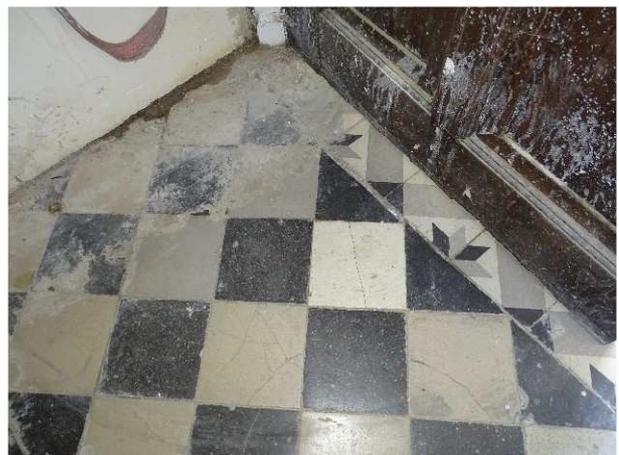
Le sol comporte ensuite deux marches en pierres dégradées...

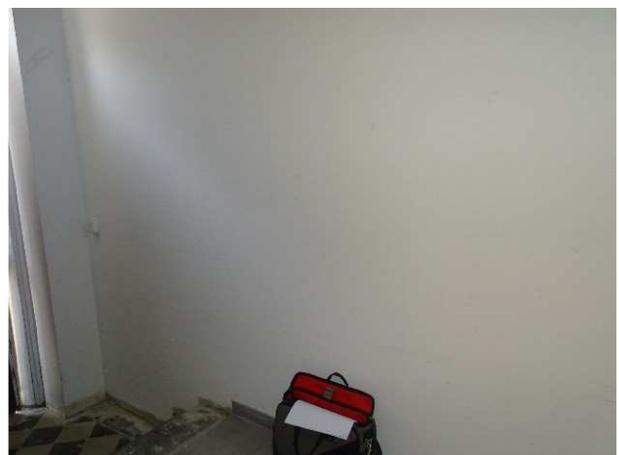
Les murs sont doublés et peints, ils comportent des taches et des traces de frottements, côté Sud, ...

... et le long du couloir menant à la porte en bois Ouest, donnant sur la cour commune, notamment en partie inférieure des murs.

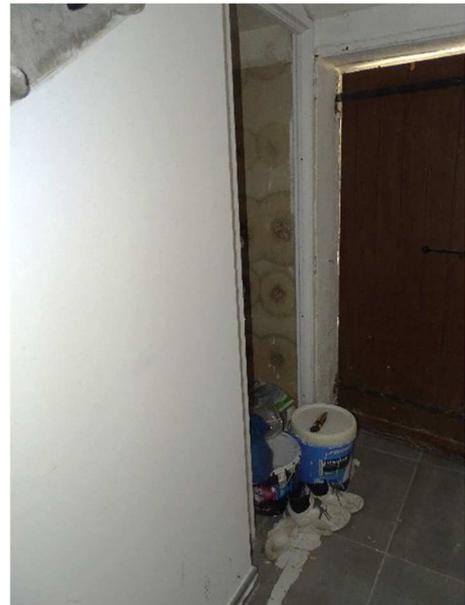
La porte en bois donnant sur la cour est sale et comporte de nombreuses toiles d'araignées.

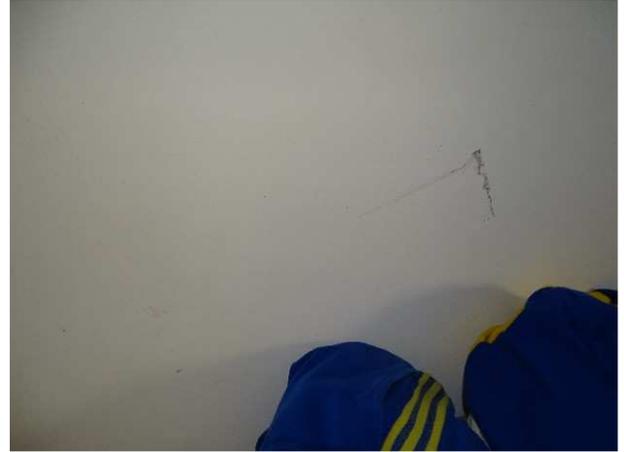
Le mur Sud comporte un important coup et quelques traces noires.

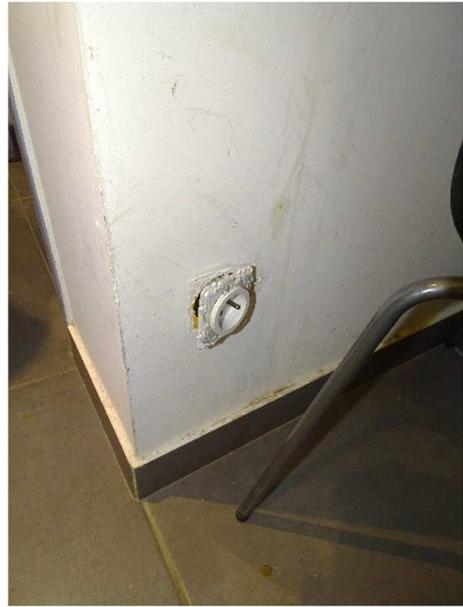
Le mur Ouest est particulièrement taché. Dans l'angle inférieur gauche, près du couloir, la prise électrique est descellée.

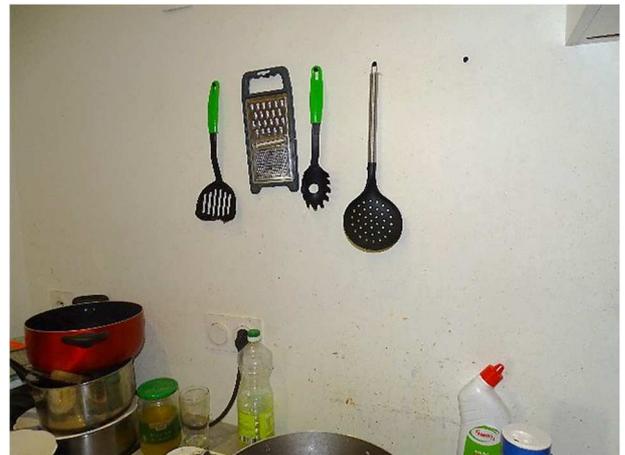
Le mur Sud de la cuisine est sale, il comporte de multiples taches et traces.

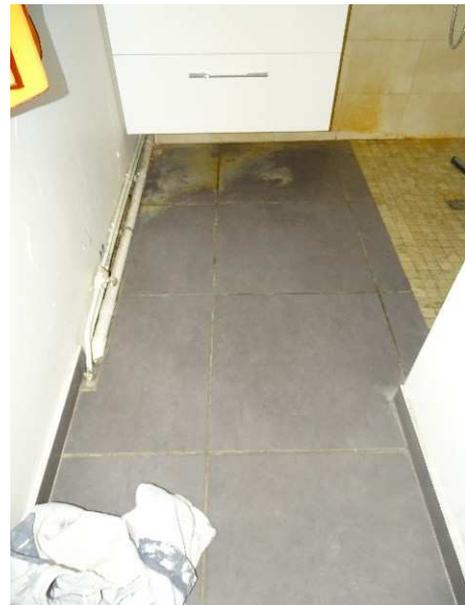
Sous le meuble du lavabo, le carrelage est entartré.

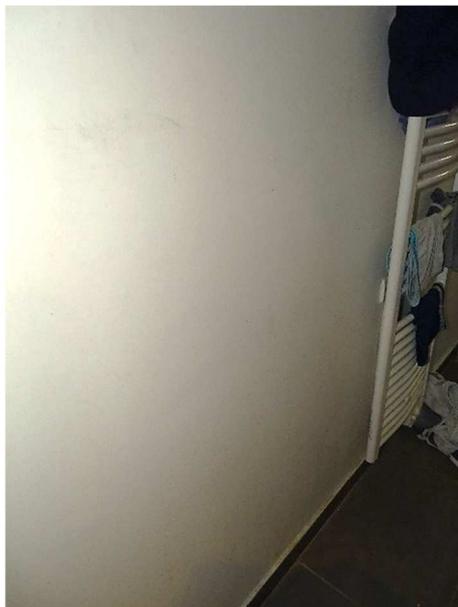
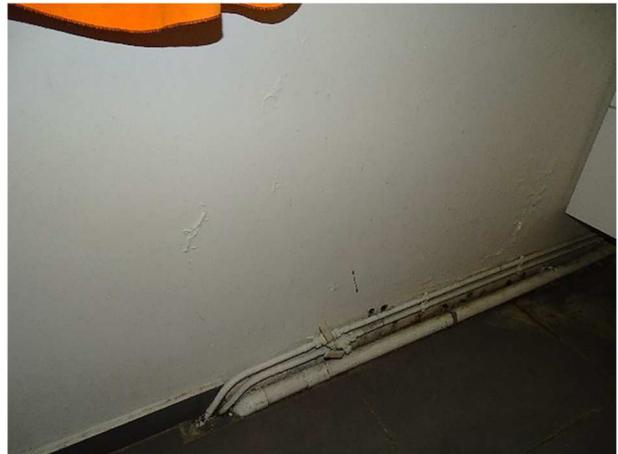
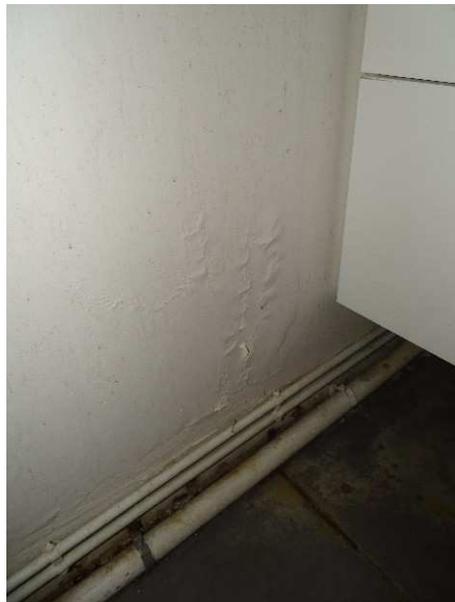
Les murs sont peints et comportent de la faïence au tour de la douche.  
La peinture du mur Sud comporte des taches et des traces ; elle est écaillée en partie basse à gauche du meuble du lavabo.

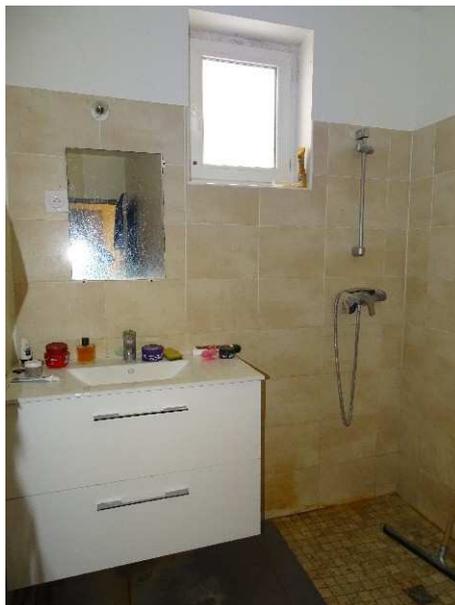
Le mur Ouest comporte des traces de moisissures sur le montant supérieur de la fenêtre en PVC.

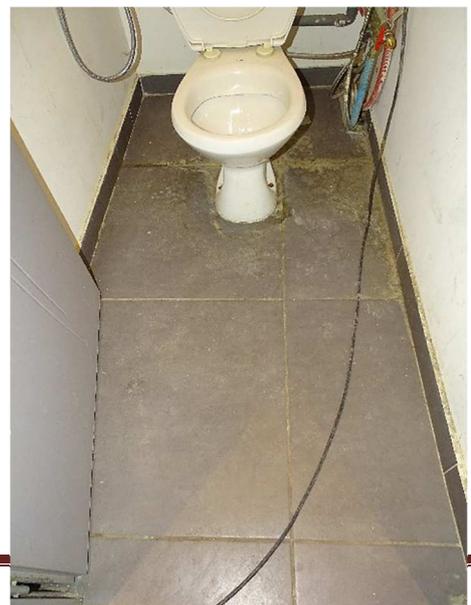
Le WC abrite un ballon d'eau chaude d'une capacité de 200 litres.

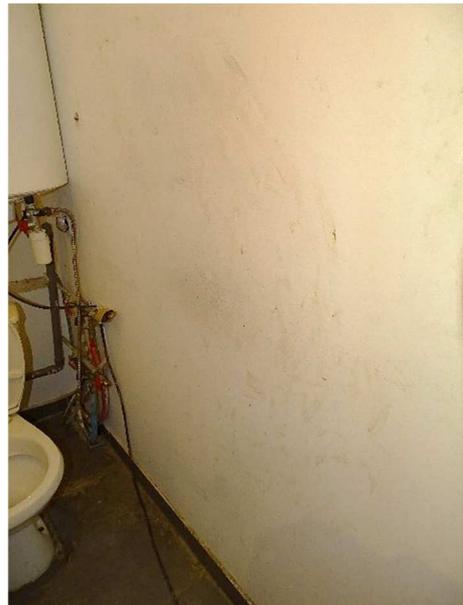
Les murs peints sont particulièrement tachés et sales.  
Le mur Sud comporte deux trous sous la douchette.

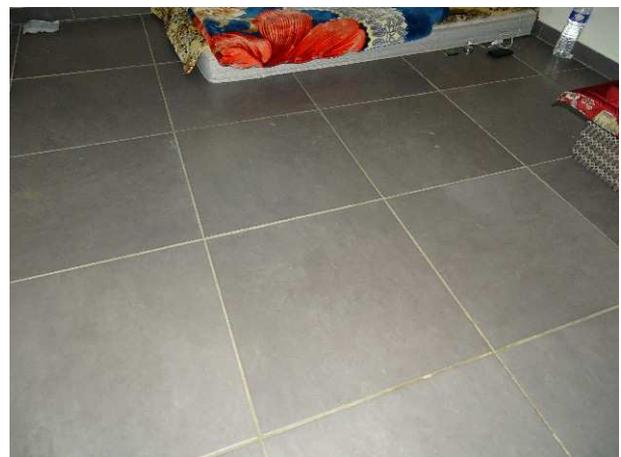
La poignée de la porte de la pièce est cassée.  
Les murs sont peints et comportent quelques traces.  
Le plafond est peint et comporte une ampoule électrique.  
La fenêtre en PVC comporte un double vitrage et un volet roulant.

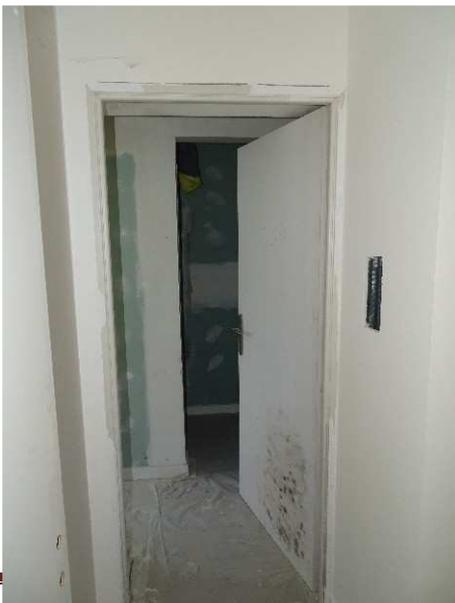
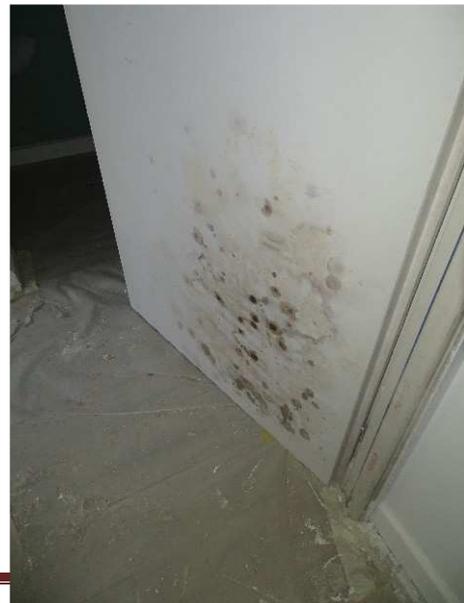
La porte d'entrée est moisie en partie inférieure, côté couloir.

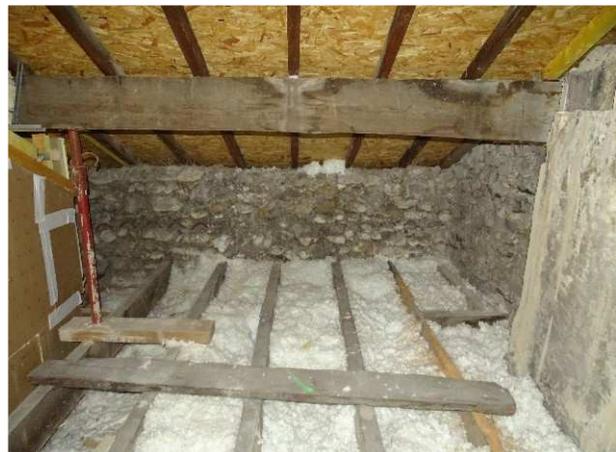
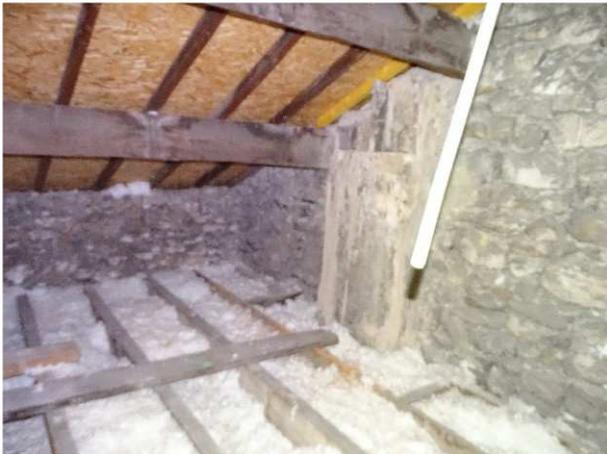
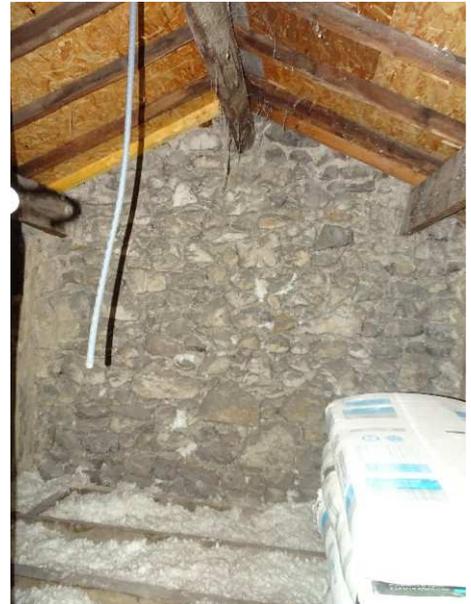
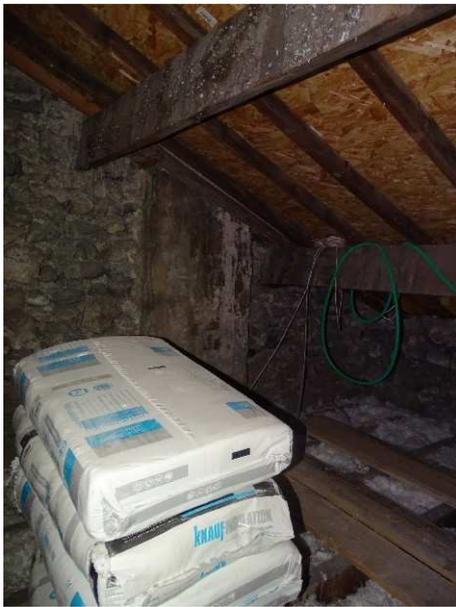
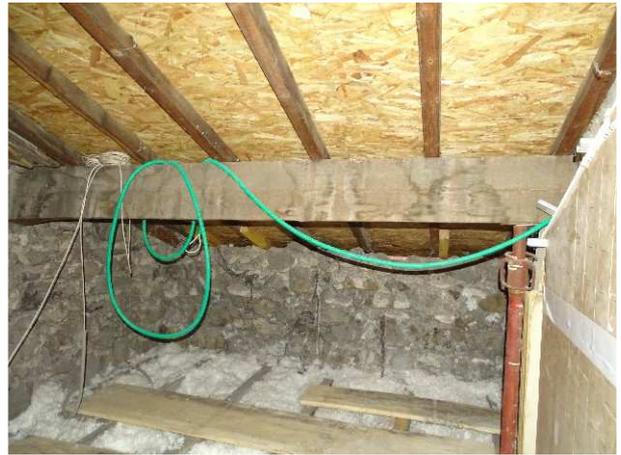
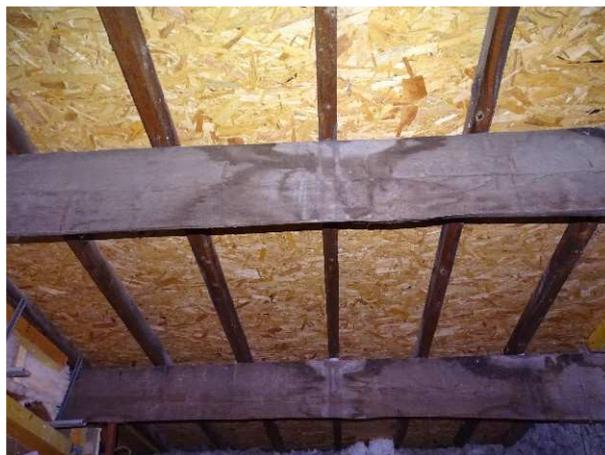
Les murs sont en pierres, à l'exception du mur Sud, en cours de travaux, qui comporte un doublage. Trois étais, situés contre le mur Sud, soutiennent la charpente.

Le plafond est en cours de travaux et comporte des poutres anciennes comportant des traces d'infiltration et un doublage composé de plaques d'OSB.
