PROCES-VERBAL DE CONSTAT

Description des lieux

Le jeudi 29 septembre 2022

Sur la commune de Valence (26000), 12 et 14 rue Ambroise Paré et 15 et 17 rue Jean Bouin, dans un ensemble immobilier soumis au régime de la copropriété dénommé « Les Ecureuils II », ledit ensemble immobilier cadastré section AB n°29 pour 25a 02ca.

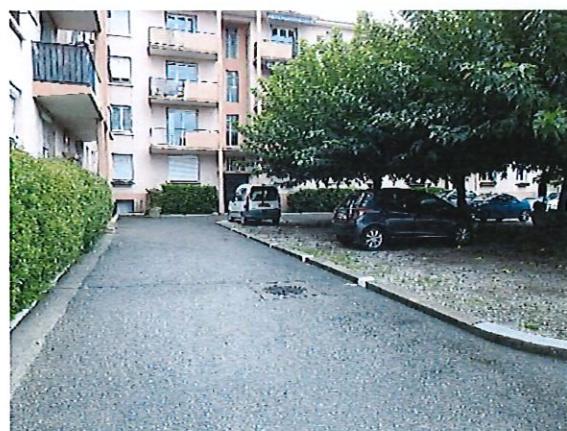
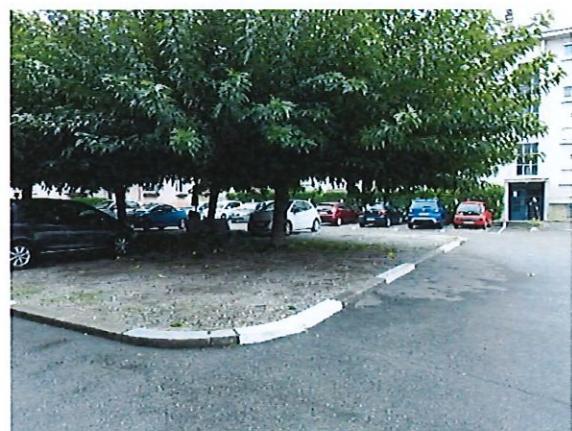
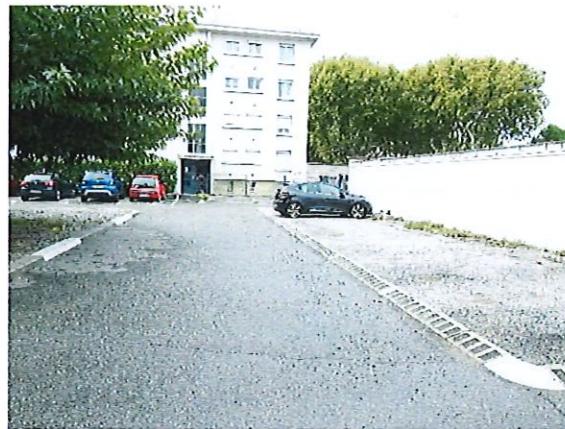
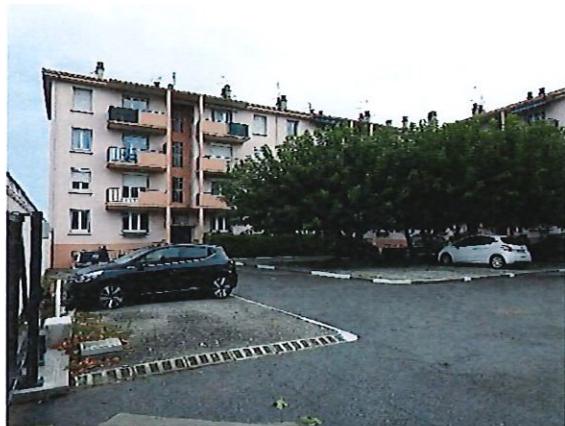
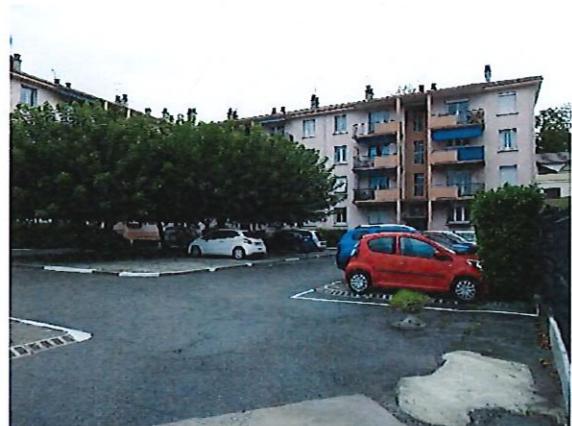
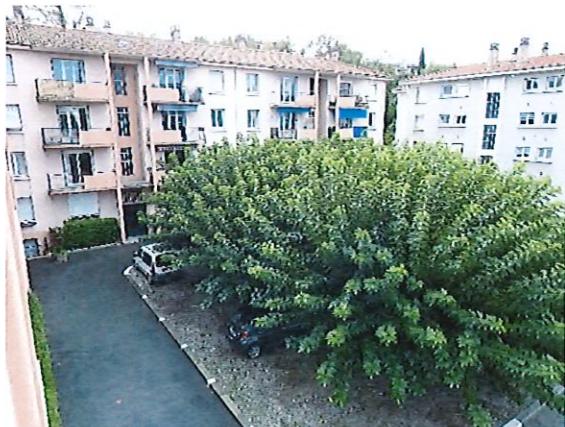
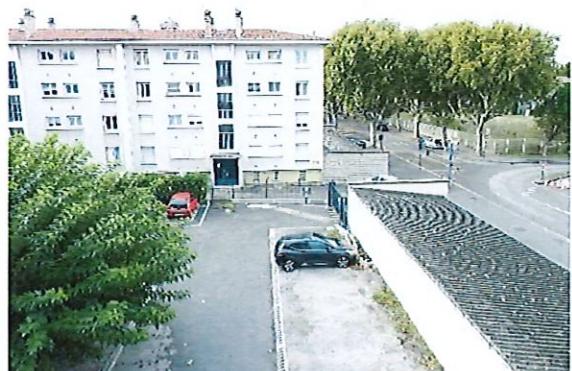
Les façades sont à l'état d'usage avec des balcons qui présentent des éclats d'enduit en parie inférieure.

Au-devant des différentes entrées il y a des places de stationnement et la partie centrale est arborée.

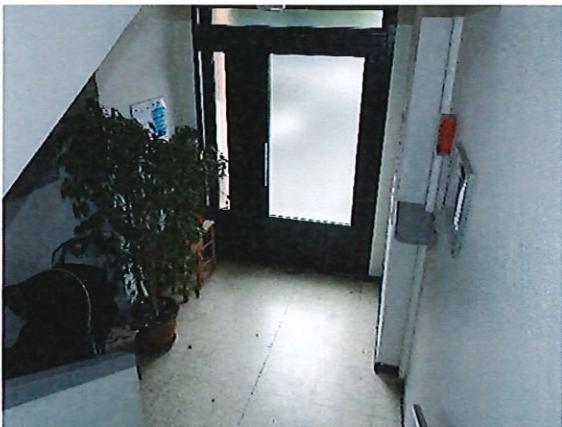
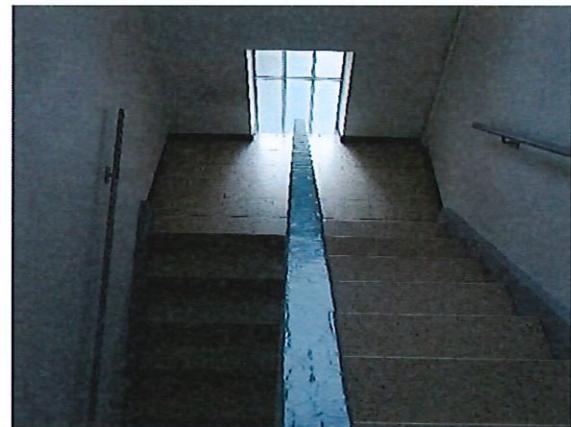
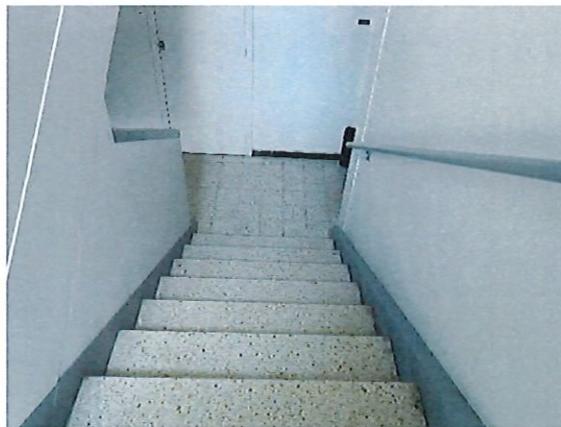
Les parties communes sont entretenues et propres.

Les étages sont desservis au moyen d'un escalier droit disposant de marches granito en bon état.

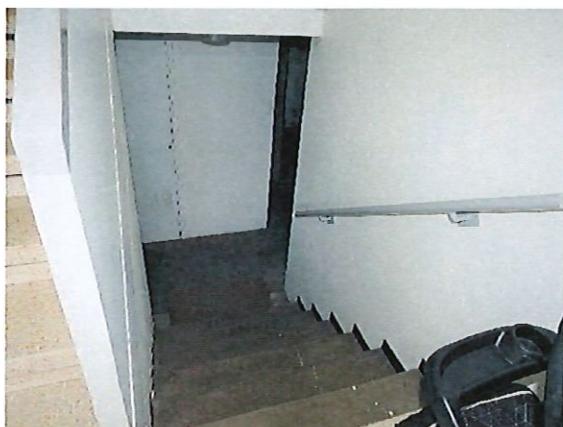
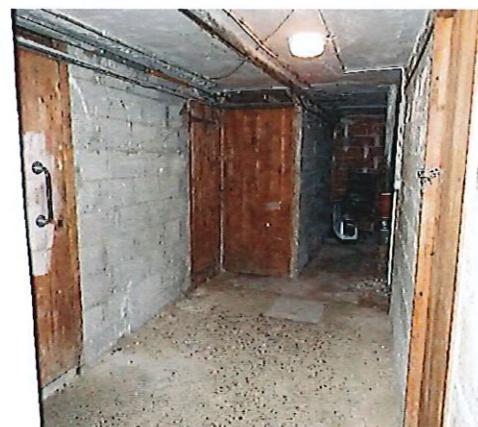
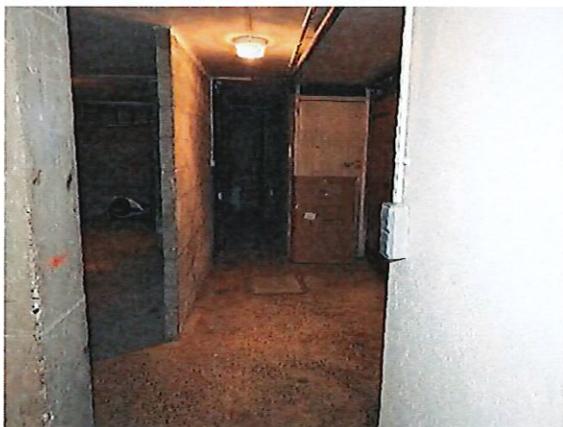
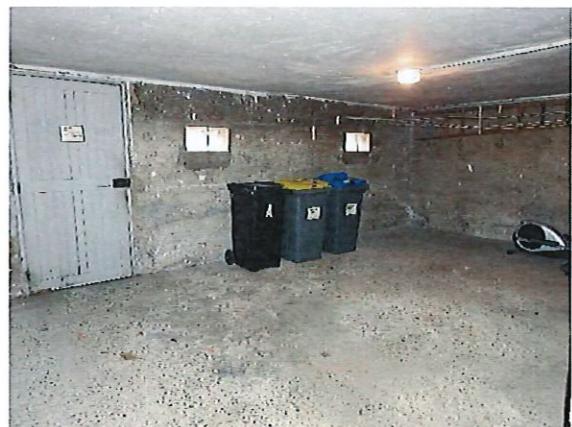
Les parties communes sont propres et manifestement entretenues avec une dalle au sol.

On y trouve les compteurs d'eau et de gaz.
