PROCES VERBAL DE CONSTAT

Me suis rendu ce jour 20 chemin des Souliers à VESSEAUX à l'effet de dresser le procès-verbal descriptif du bien immobilier désigné comme suit :

Commune de VESSEAUX, Chemin du Clap, Section A numéro 2042

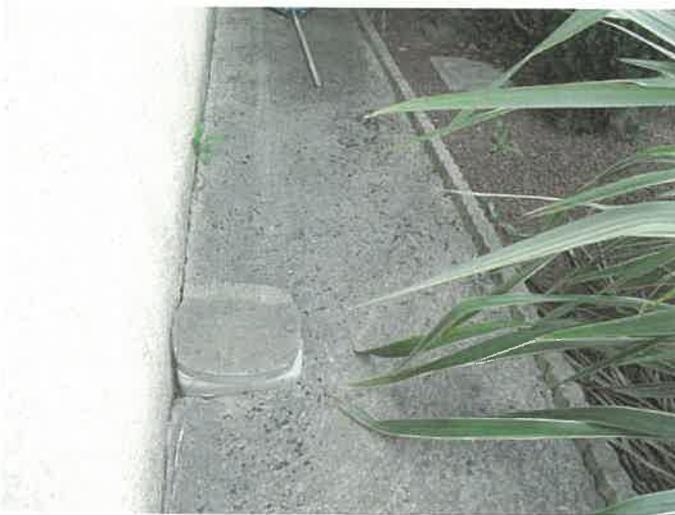
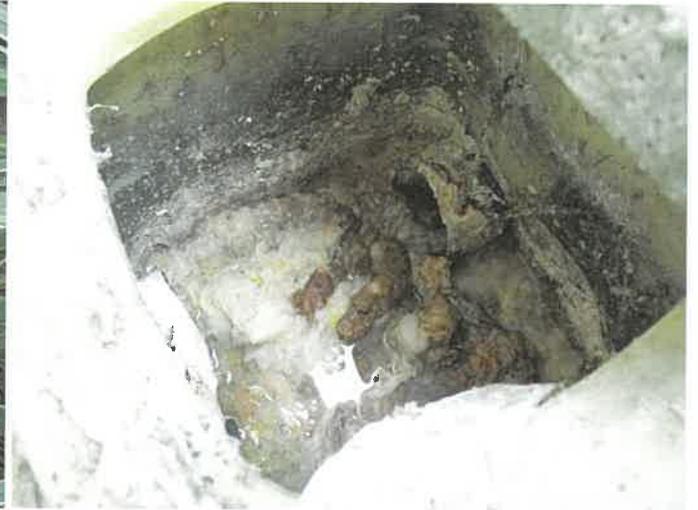
Je constate la présence au pied du mur de façade, de deux regards dans lesquels je constate la présence de matières fécales et résidus de papier hygiénique stagnant.

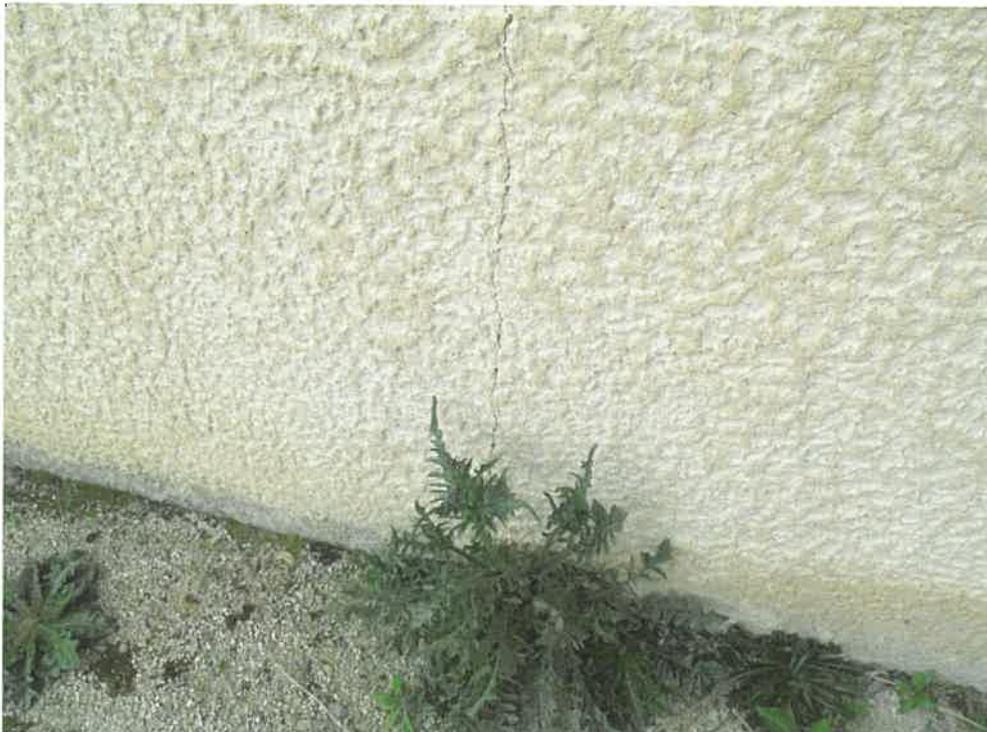
Fissuration légère signalée par le propriétaire à la jonction entre le corps principal de la maison et celui du garage

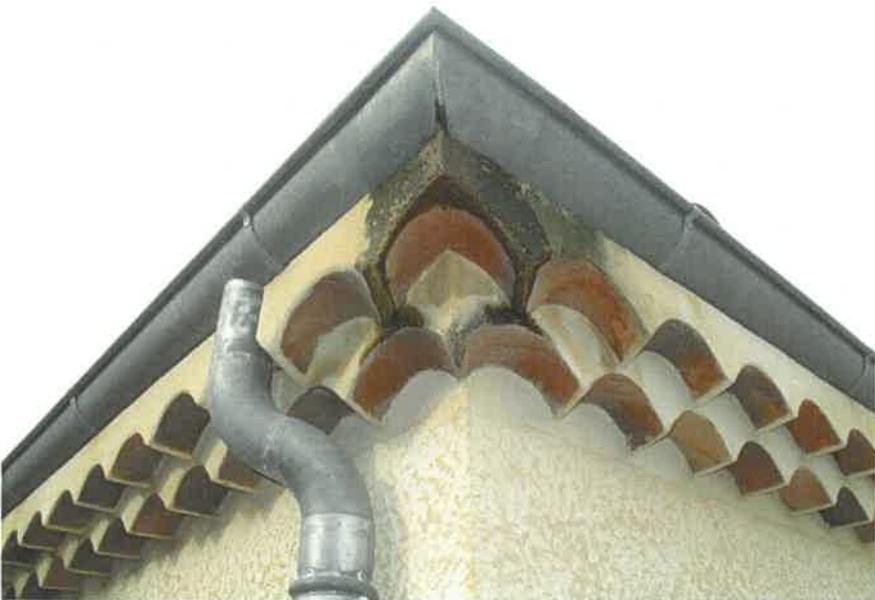
Vue de l'angle Nord Ouest de la maison, et de la zone de la gouttière signalée par le propriétaire comme étant le siège des infiltrations affectant le plafond du garage.

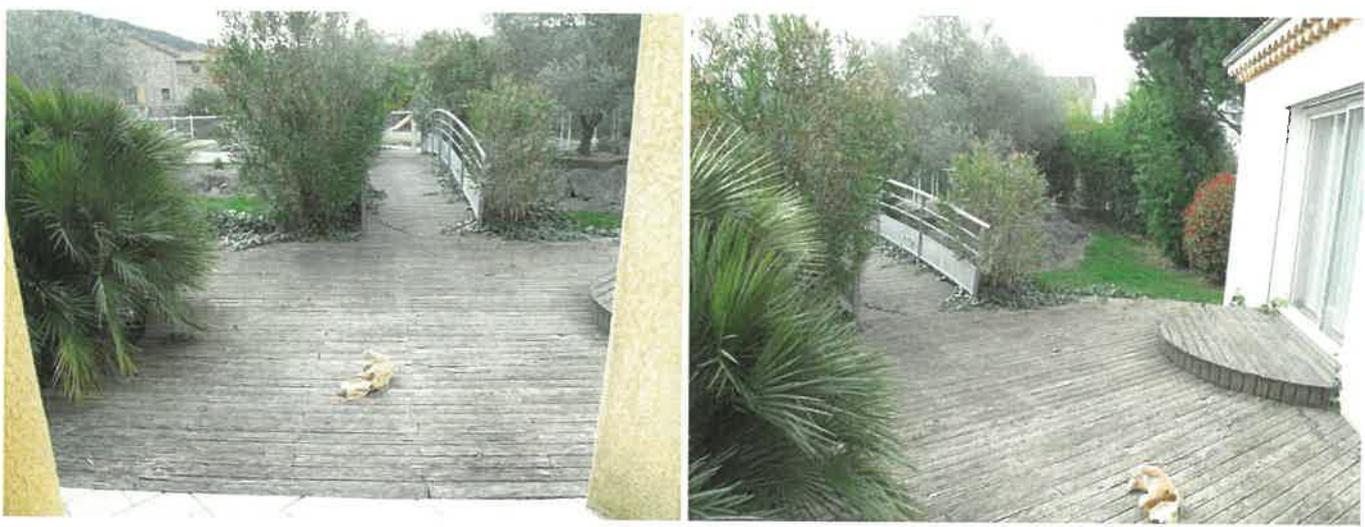
La terrasse située entre la maison et la piscine, et tout le tour de la piscine sont revêtus d'un platelage bois en mauvais état. Les lames n'ont manifestement pas été entretenues et le bois est sec et déformé par endroits.

Vues de la terrasse en bois

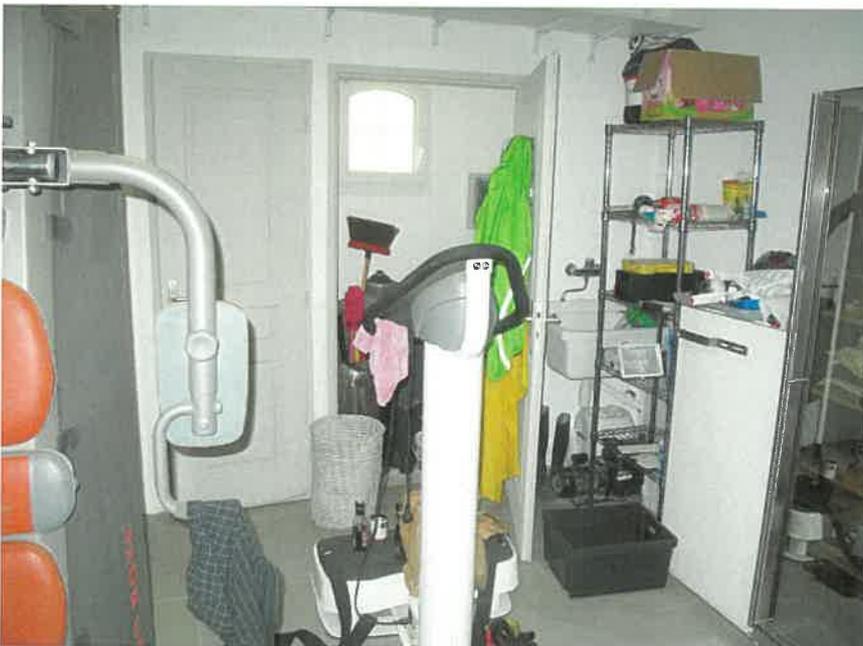
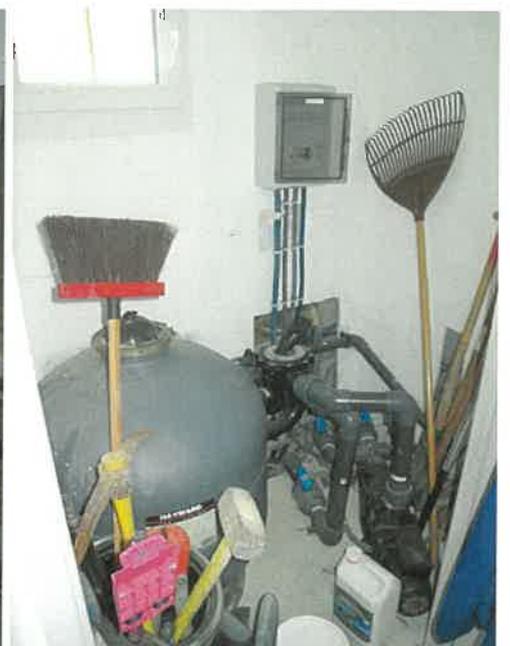
Le propriétaire signale une fuite au niveau du filtre à sable.

Vues des deux réduits aménagés dans un coin du garage, dont celui abritant l'installation technique de la piscine

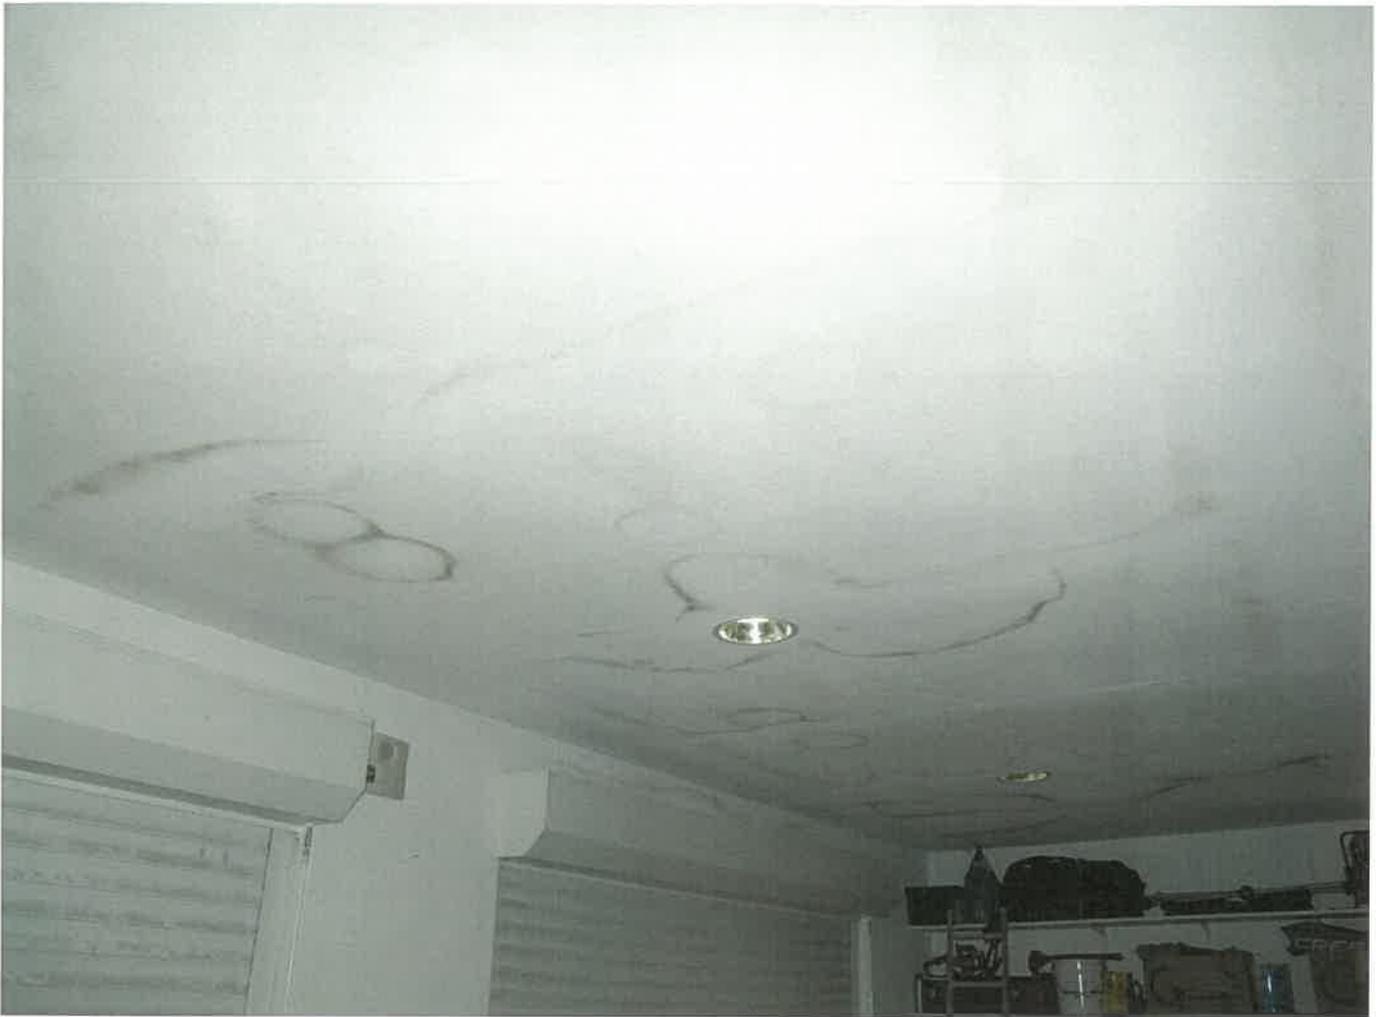
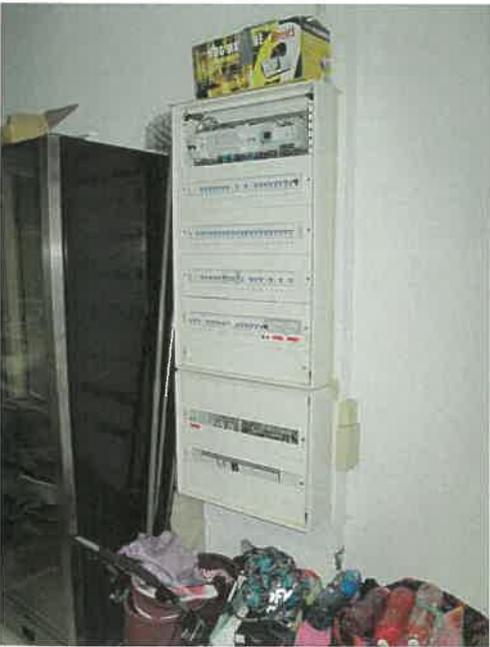
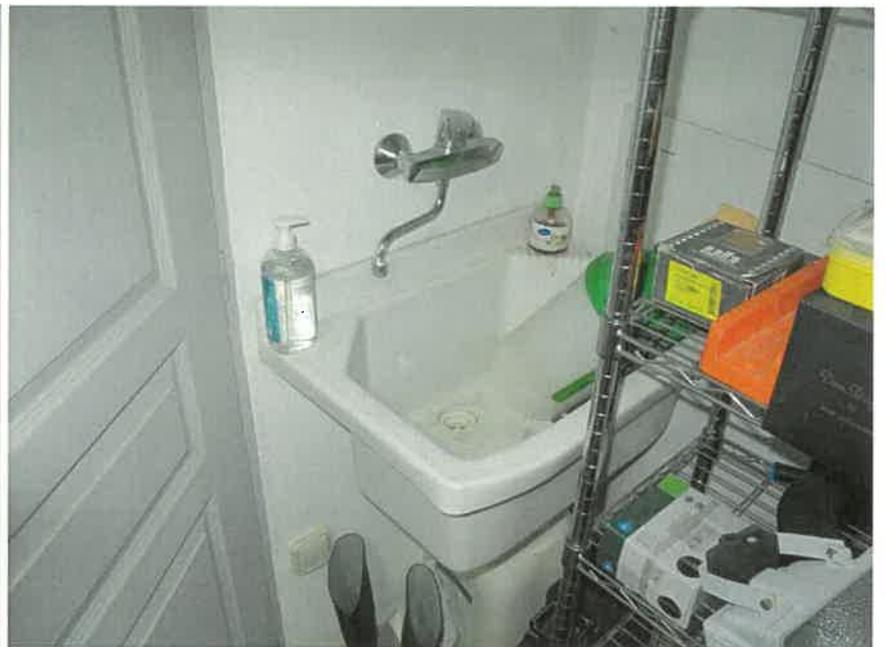
Vues du doublage du plafond du garage, du tableau électrique et du bac d'office
