PROCES-VERBAL DE DESCRIPTION

LE : QUINZE JUIN DEUX MILLE VINGT TROIS

Sur la commune de LENS LESTANG (26210) , 74 route de la Plaine, dans un ensemble immobilier cadastré :

Et plus précisément une maison d'habitation

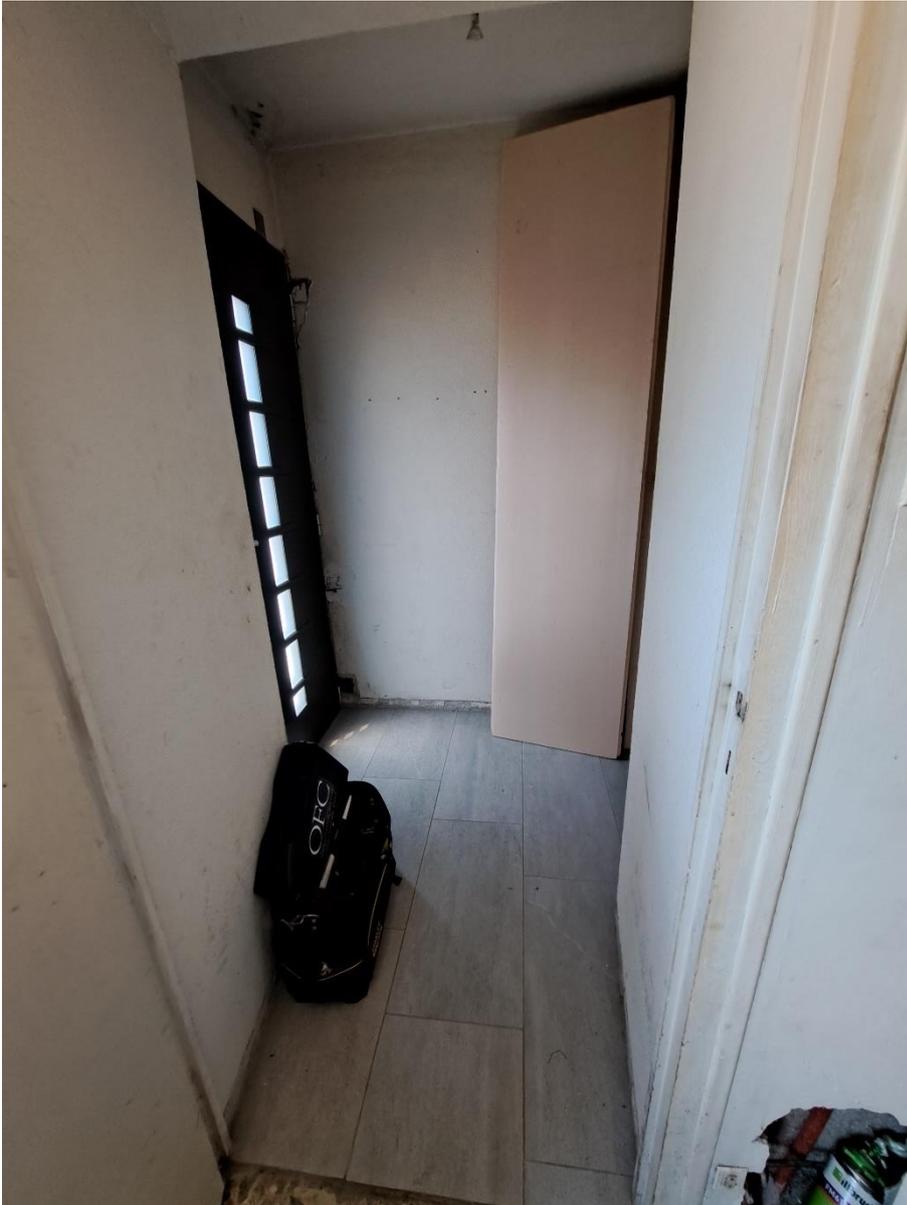
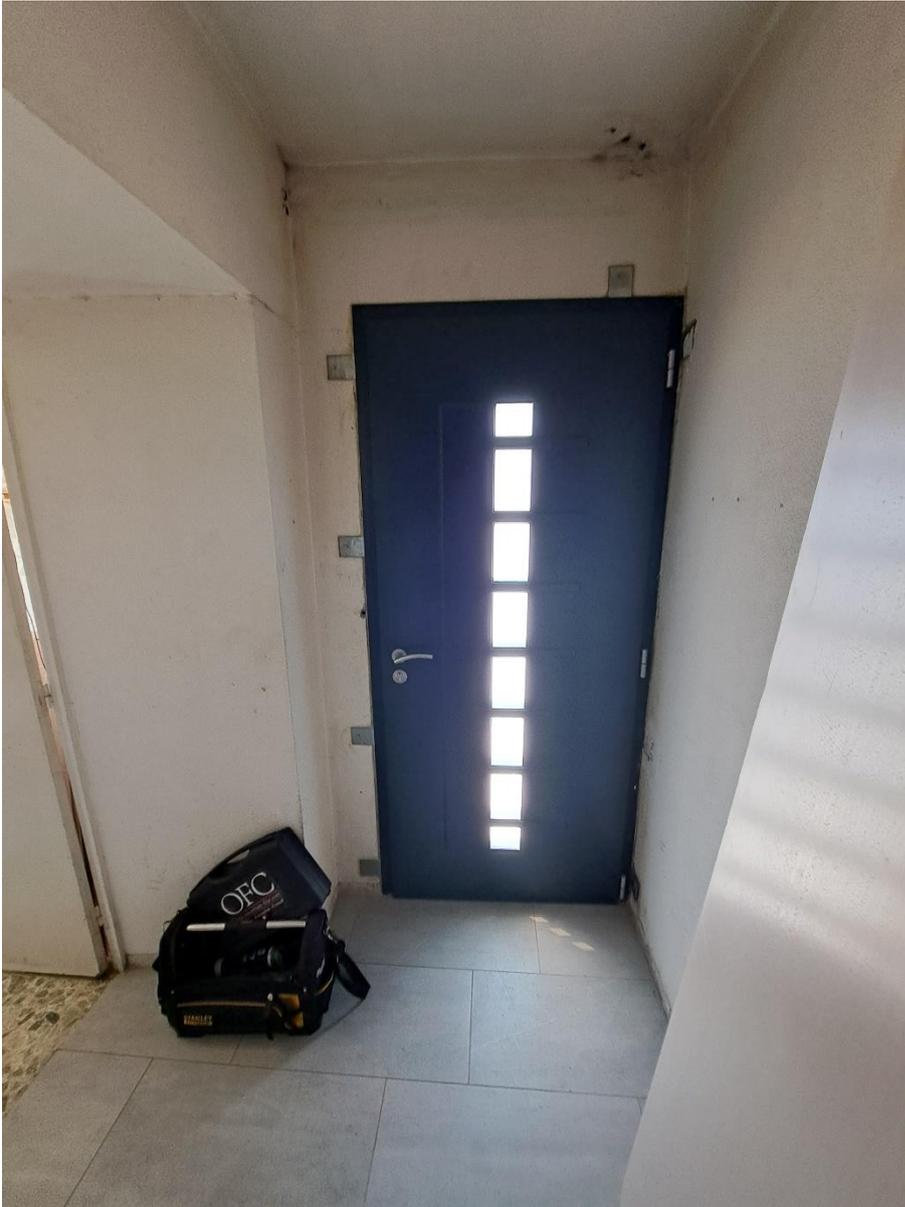
- **ENTREE :**

Sol : carrelage bon état

Murs : enduit clair ancien

Plafond : enduit clair ancien

Equipements : une porte d'entrée en aluminium en bon état donnant sur la rue de la plaine, une montée d'escalier permettant d'accéder au premier étage.

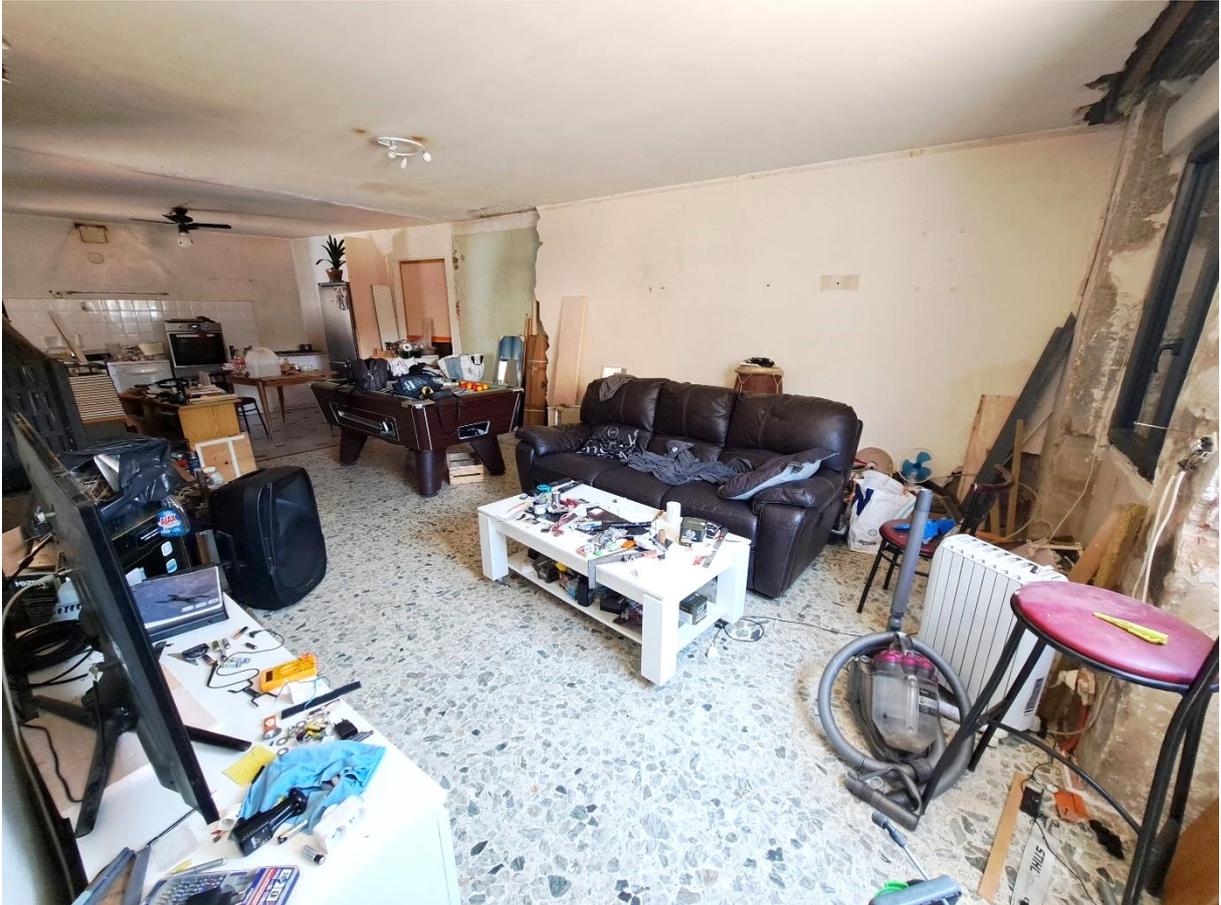
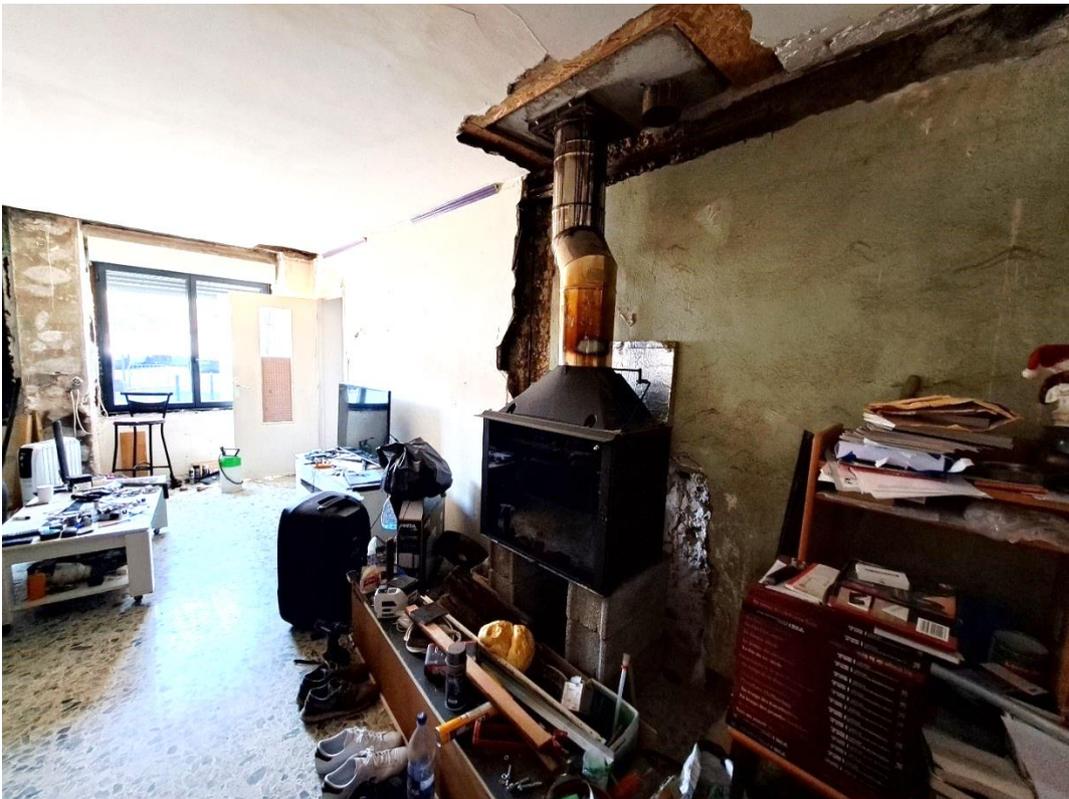
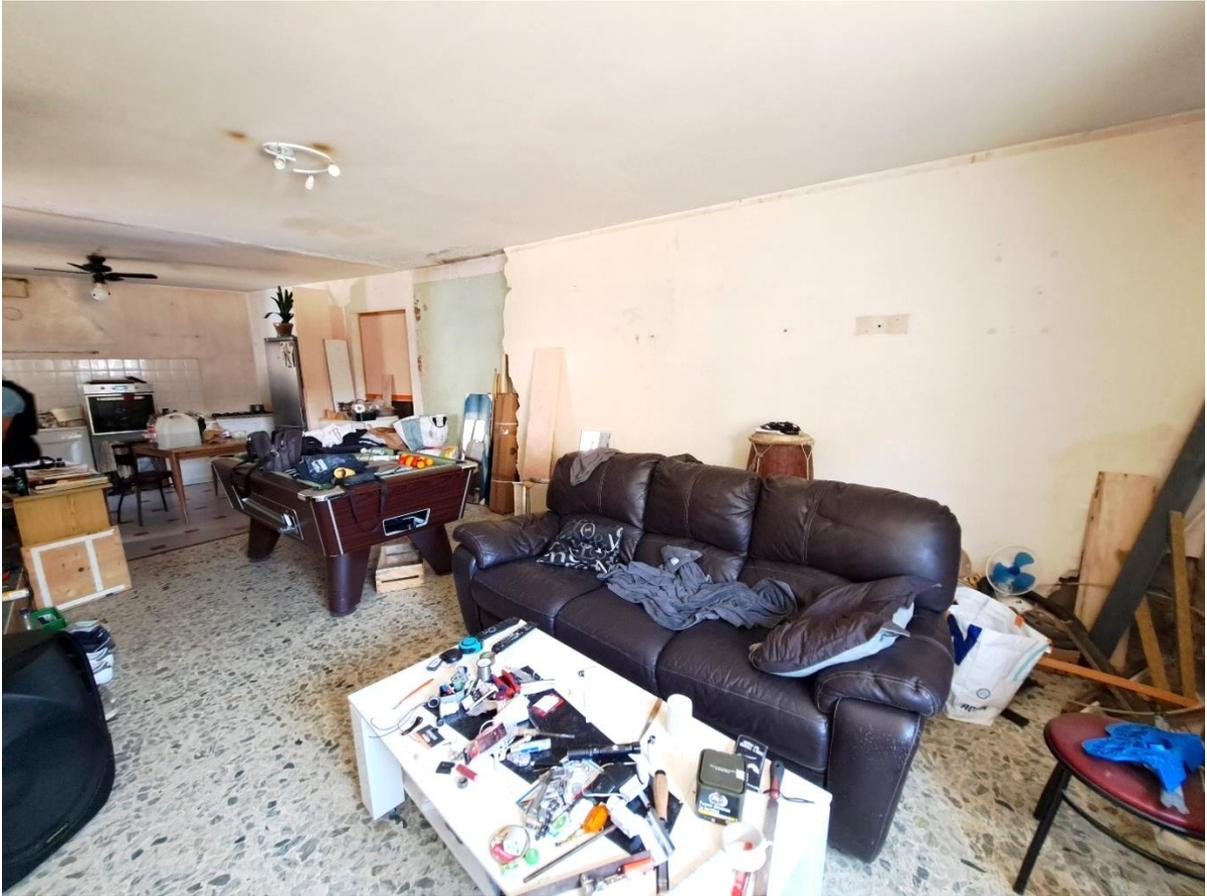
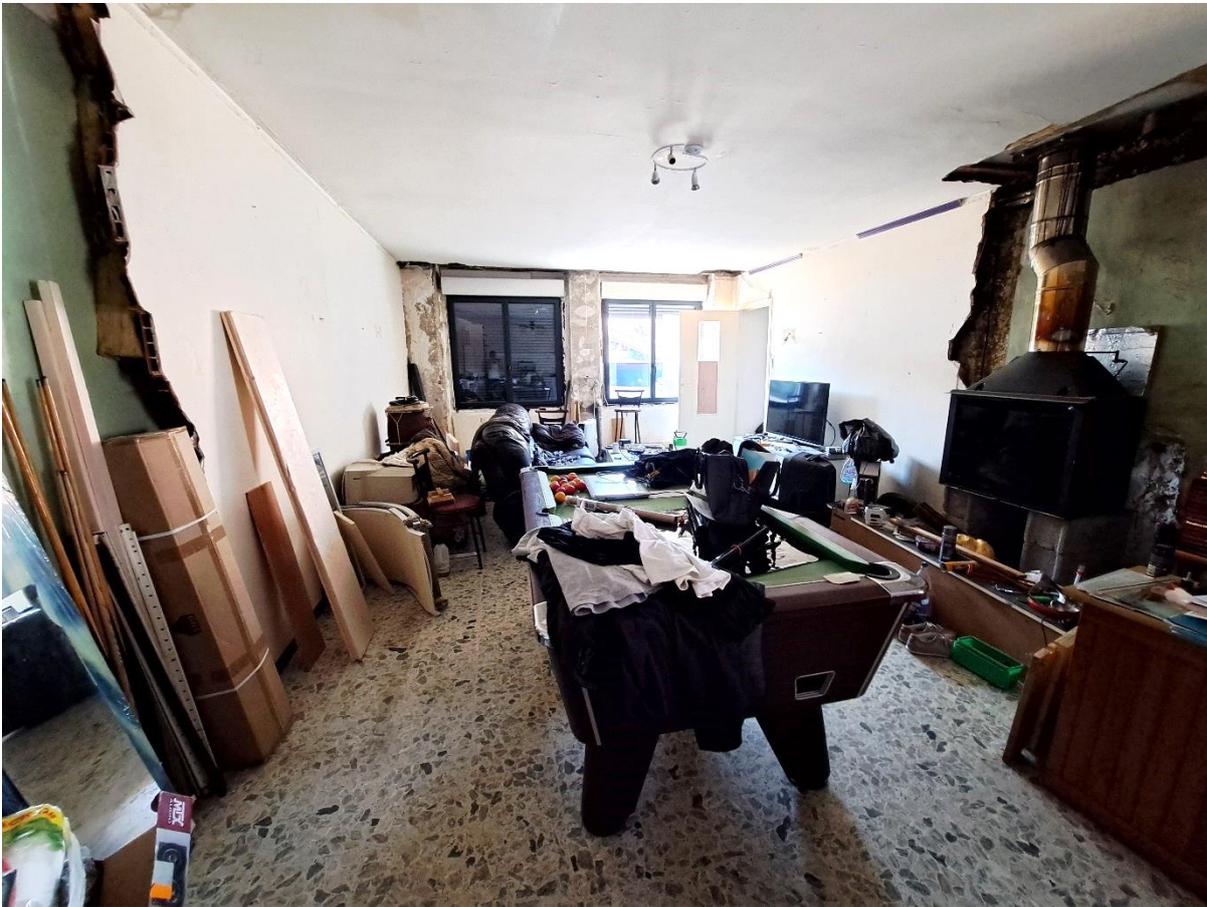
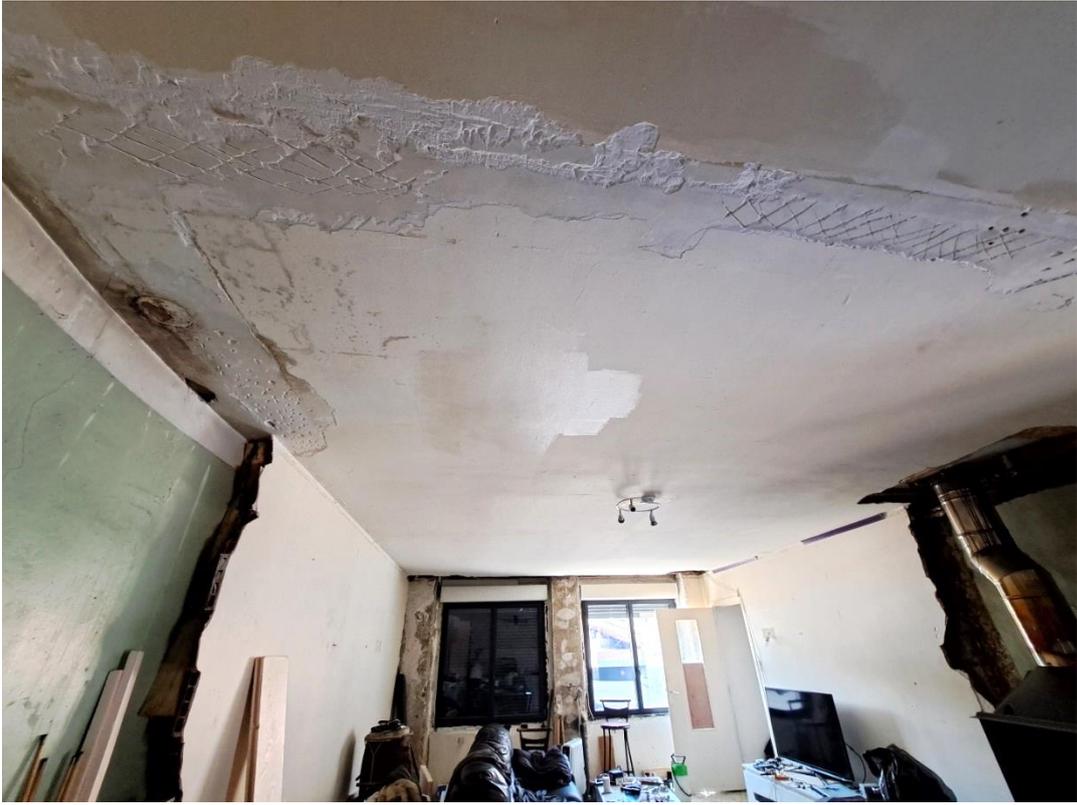
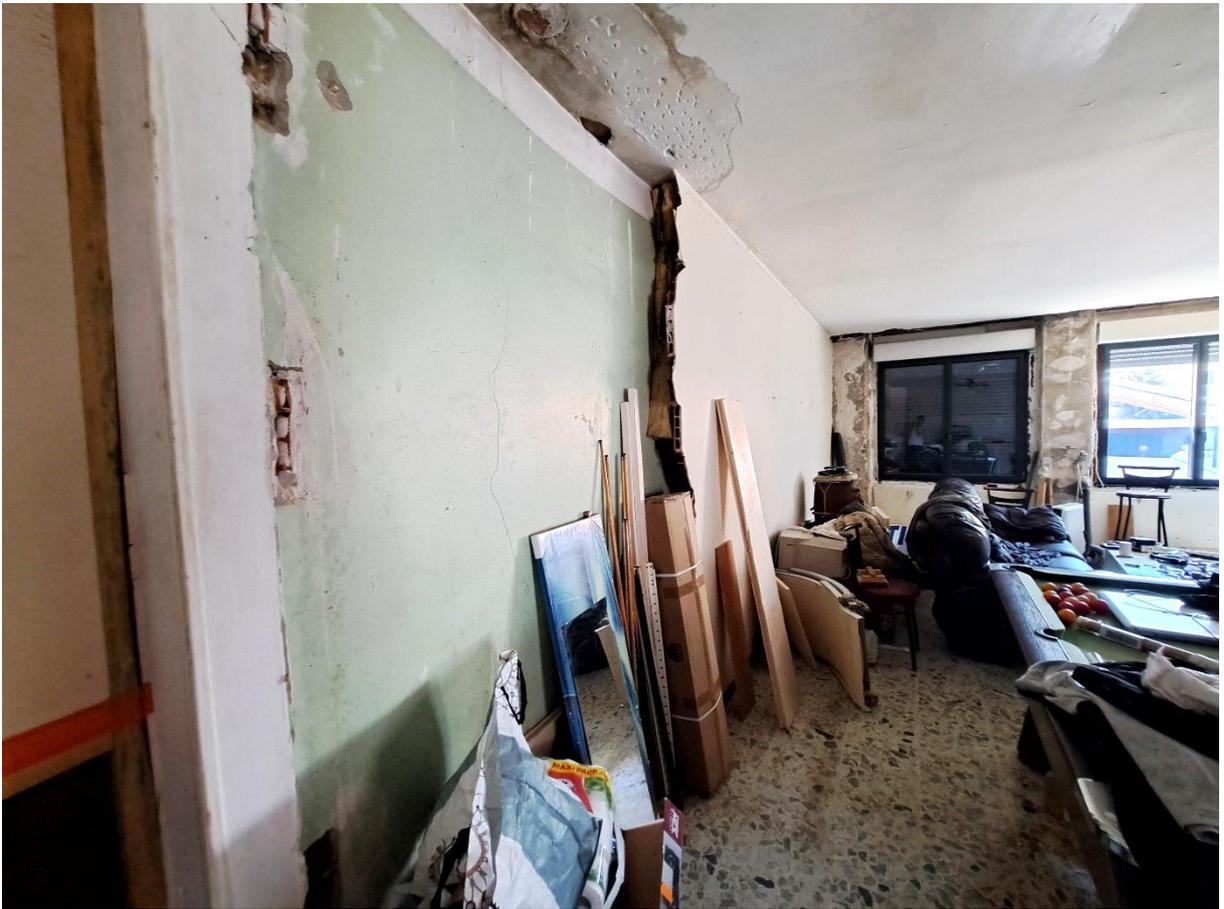
- PIECE DE VIE (séjour/cuisine) :

Sol : carrelage ancien

Murs : placo crépi ancien dont une partie est déposée

Plafond : enduit clair ancien

Equipements : - fenêtres aluminium en bon état avec volets roulants.

- un poêle à bois constituant l'unique système de chauffage de la maison

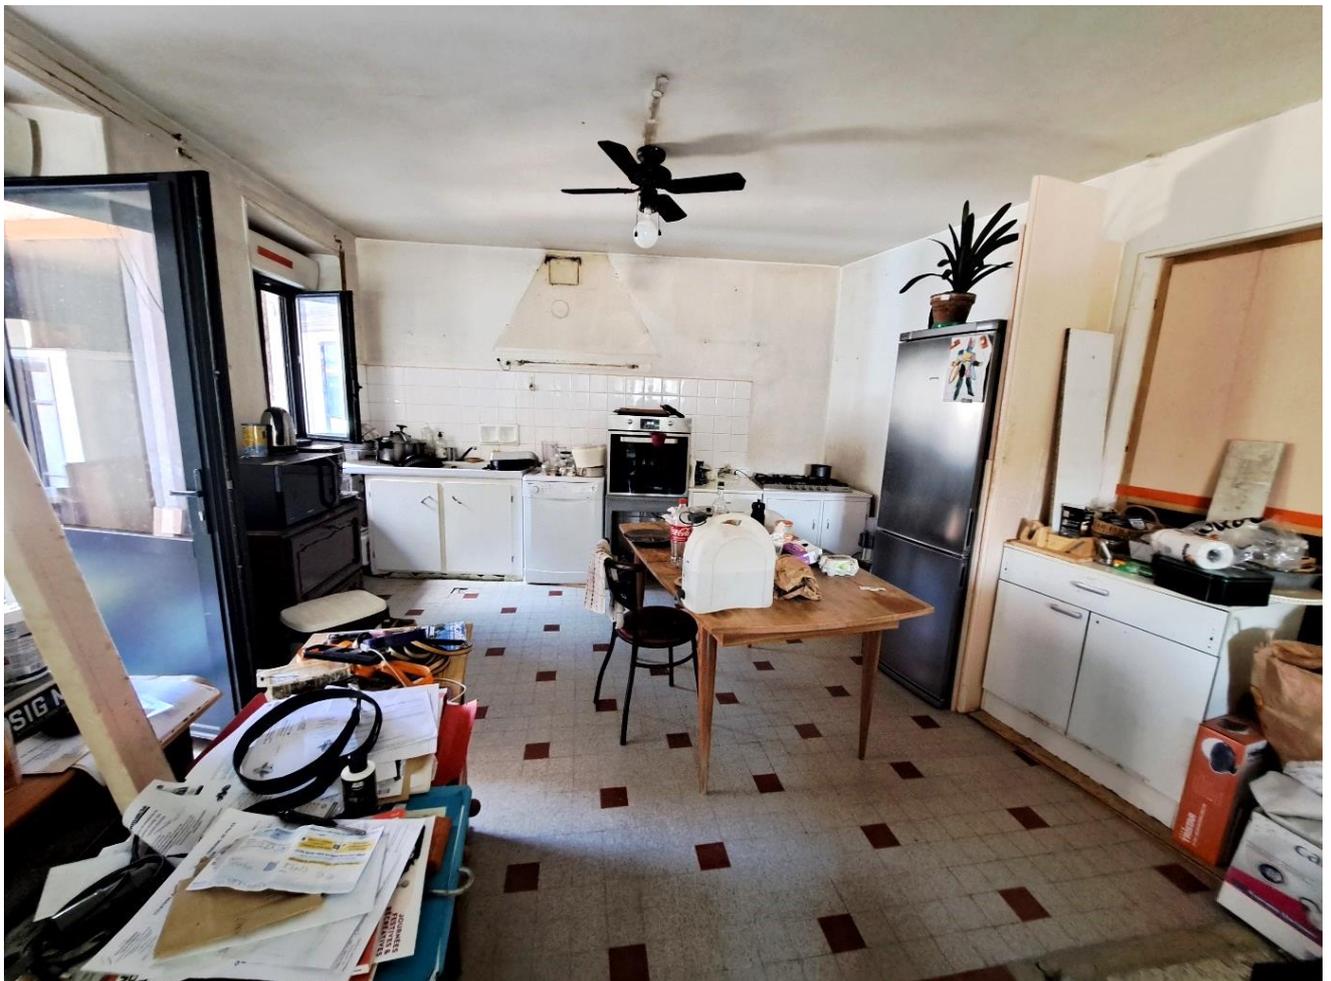
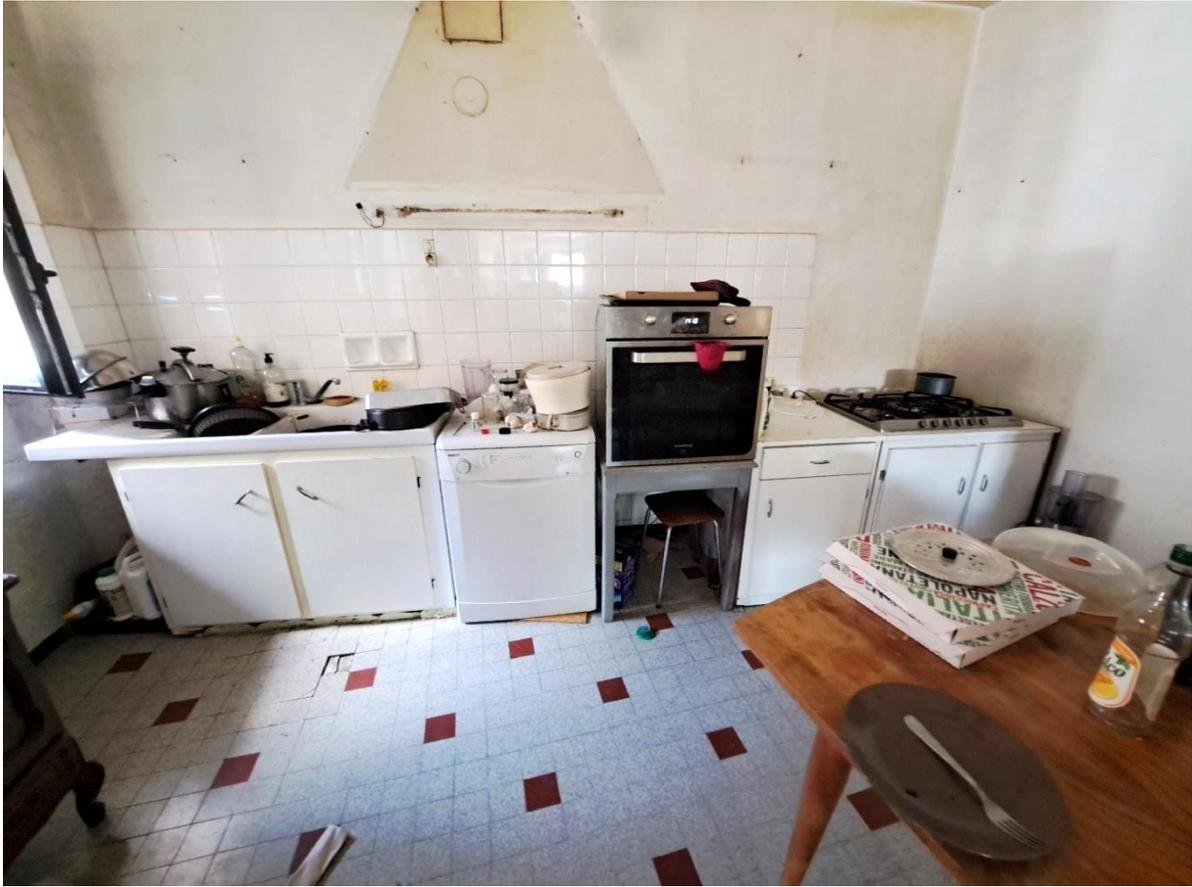
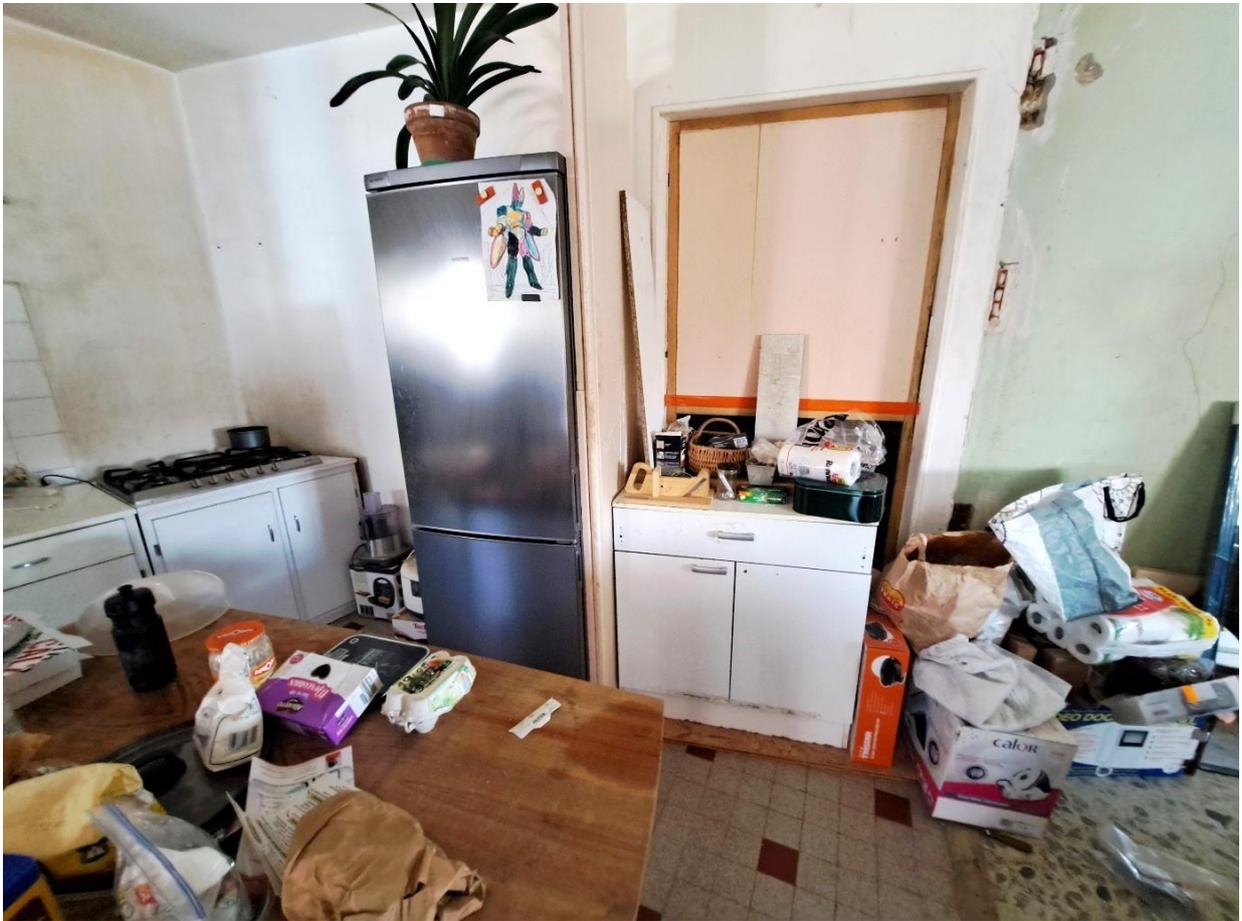
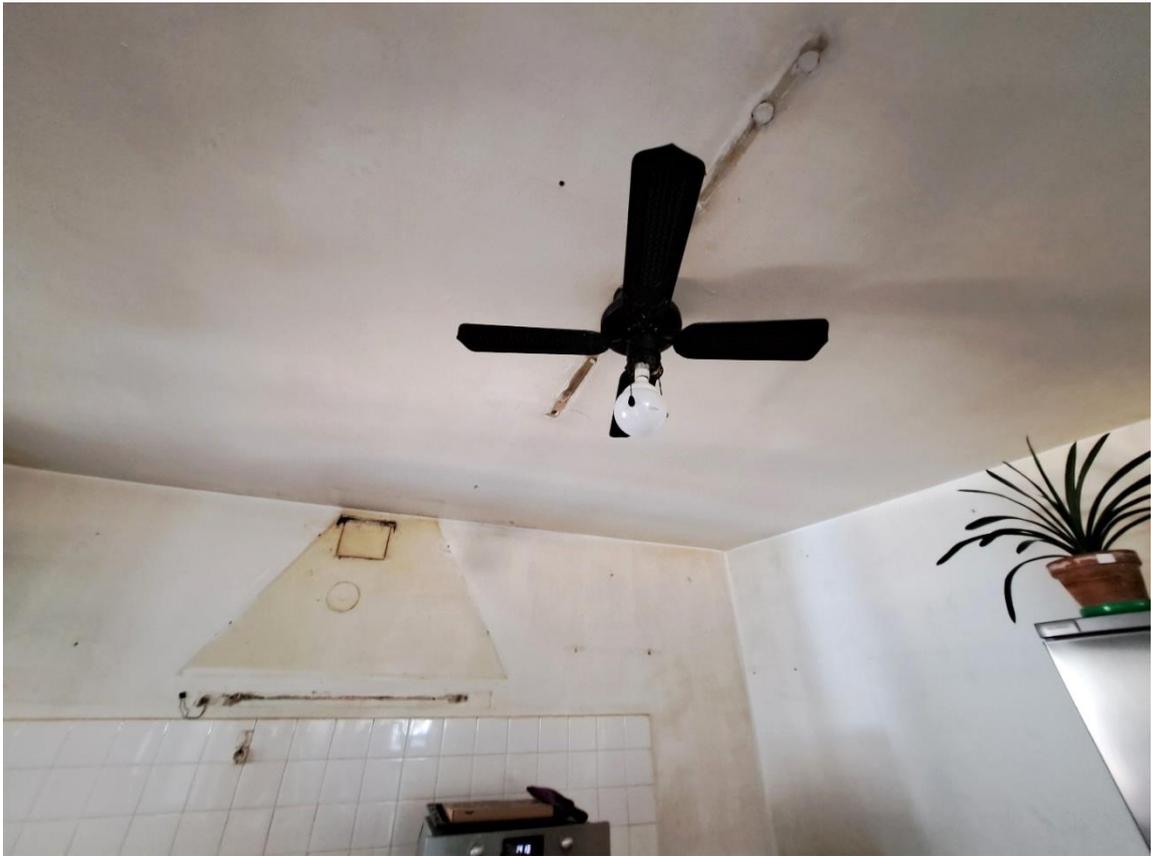
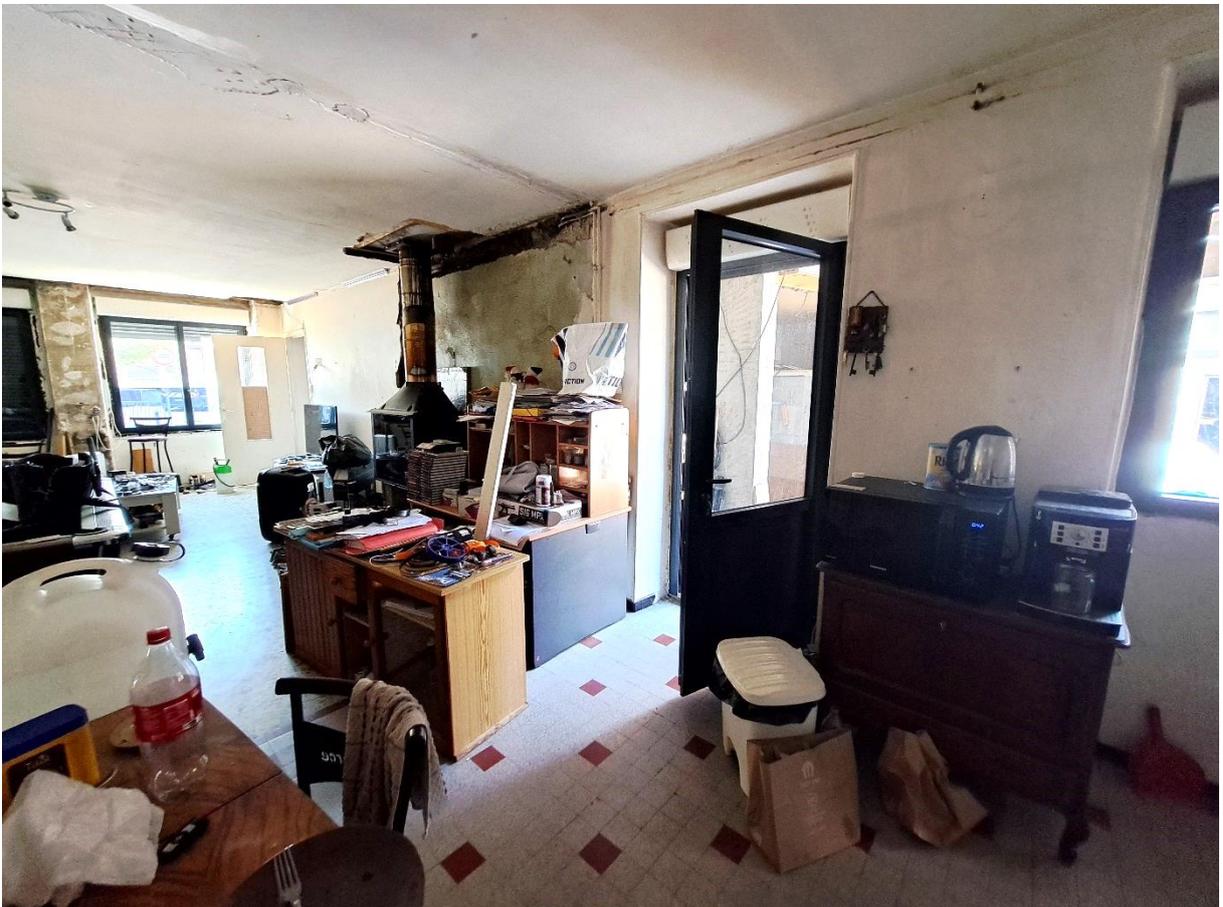
- CUISINE (entièrement ouverte sur le salon) :

Sol : carrelage ancien

Murs : enduit clair ancien et terni. Faïence claire ancienne.

Plafond : enduit clair ancien

Equipements : porte en aluminium permettant d'accéder dans la cour extérieure de la maison.

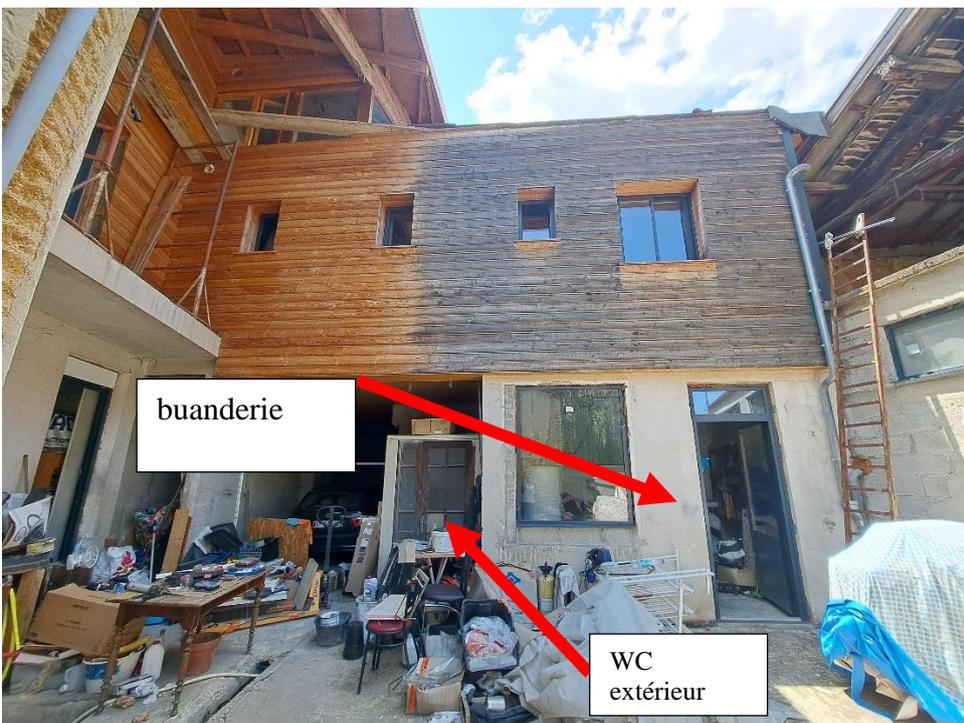
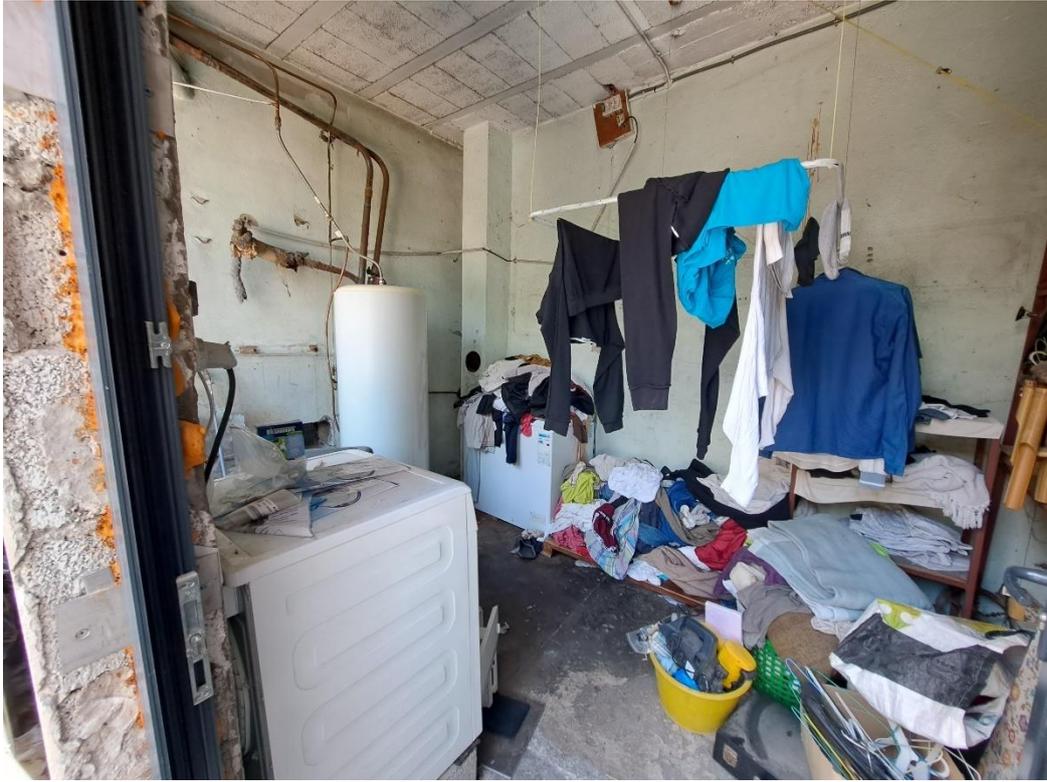
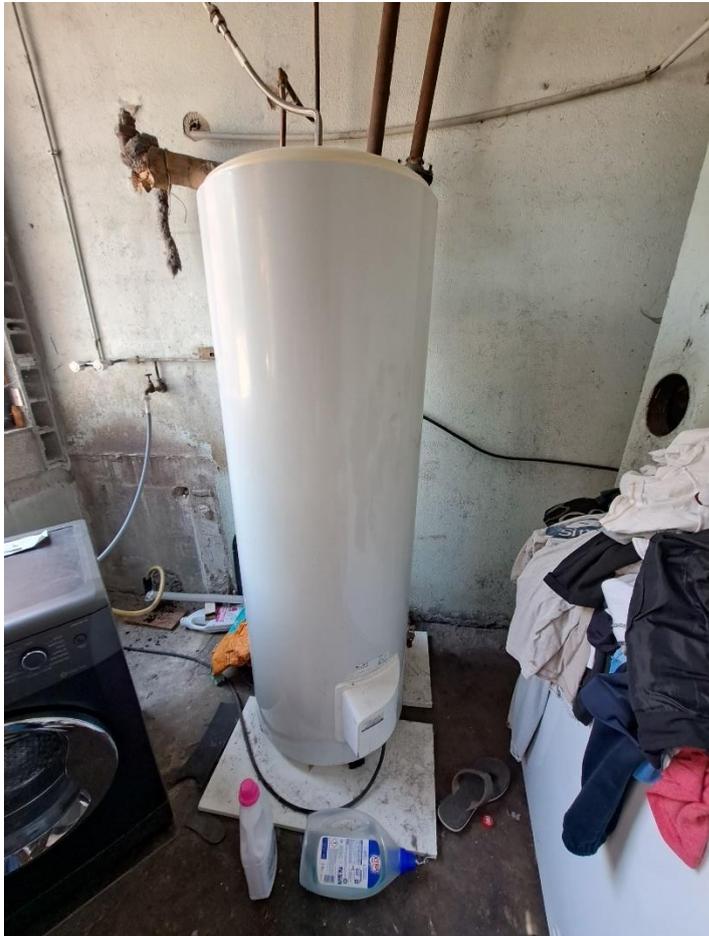
- BUANDERIE :

Sol : béton brut

Murs : béton enduit

Plafond : parpaings

Equipements : une porte fenêtre encadrement aluminium et une fenêtre encadrement aluminium, un chauffe-eau

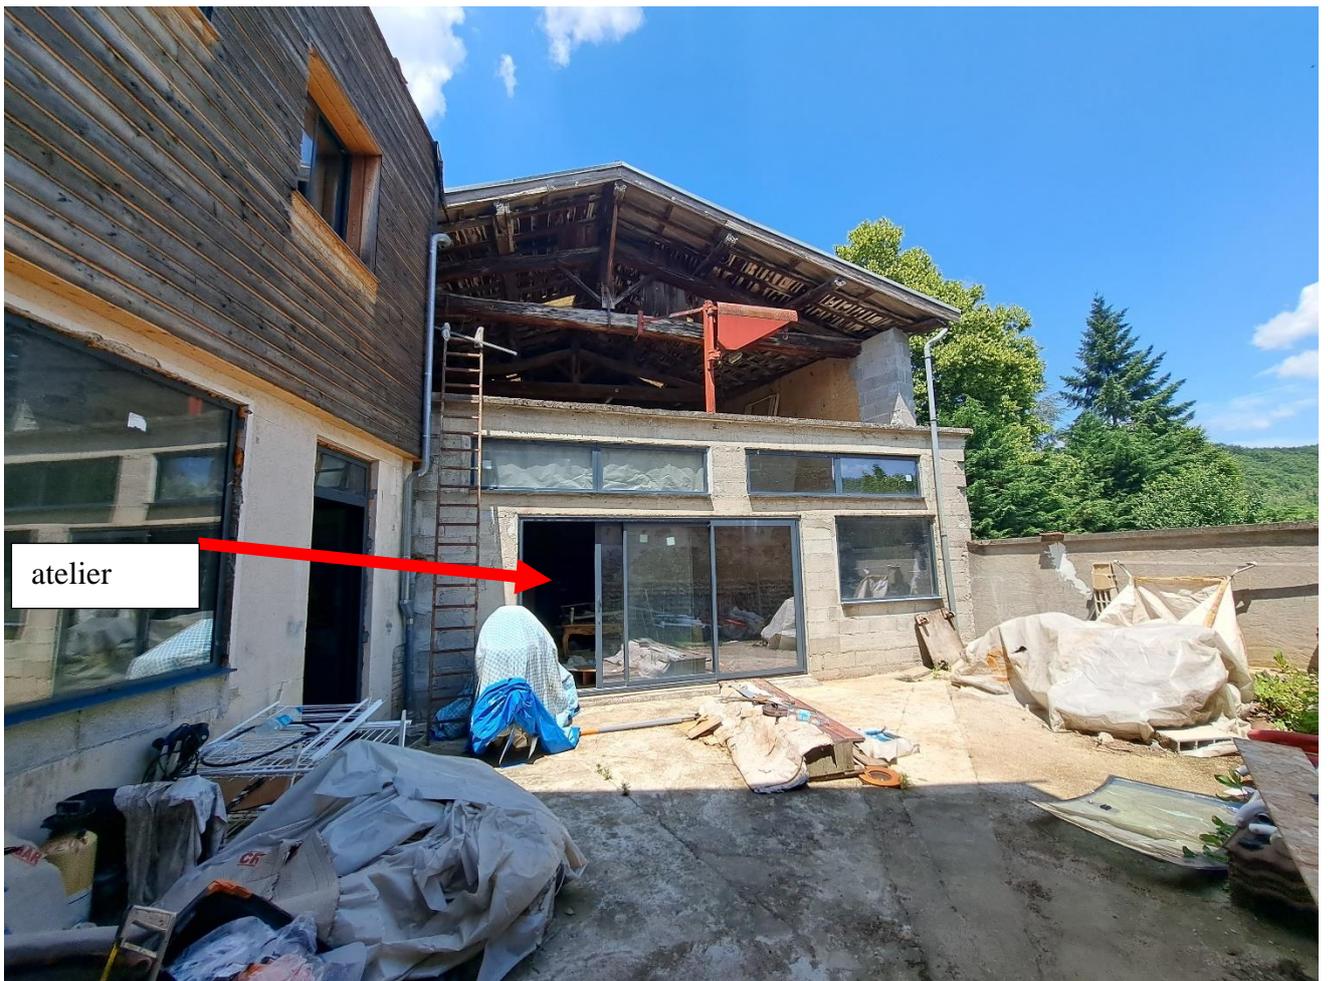
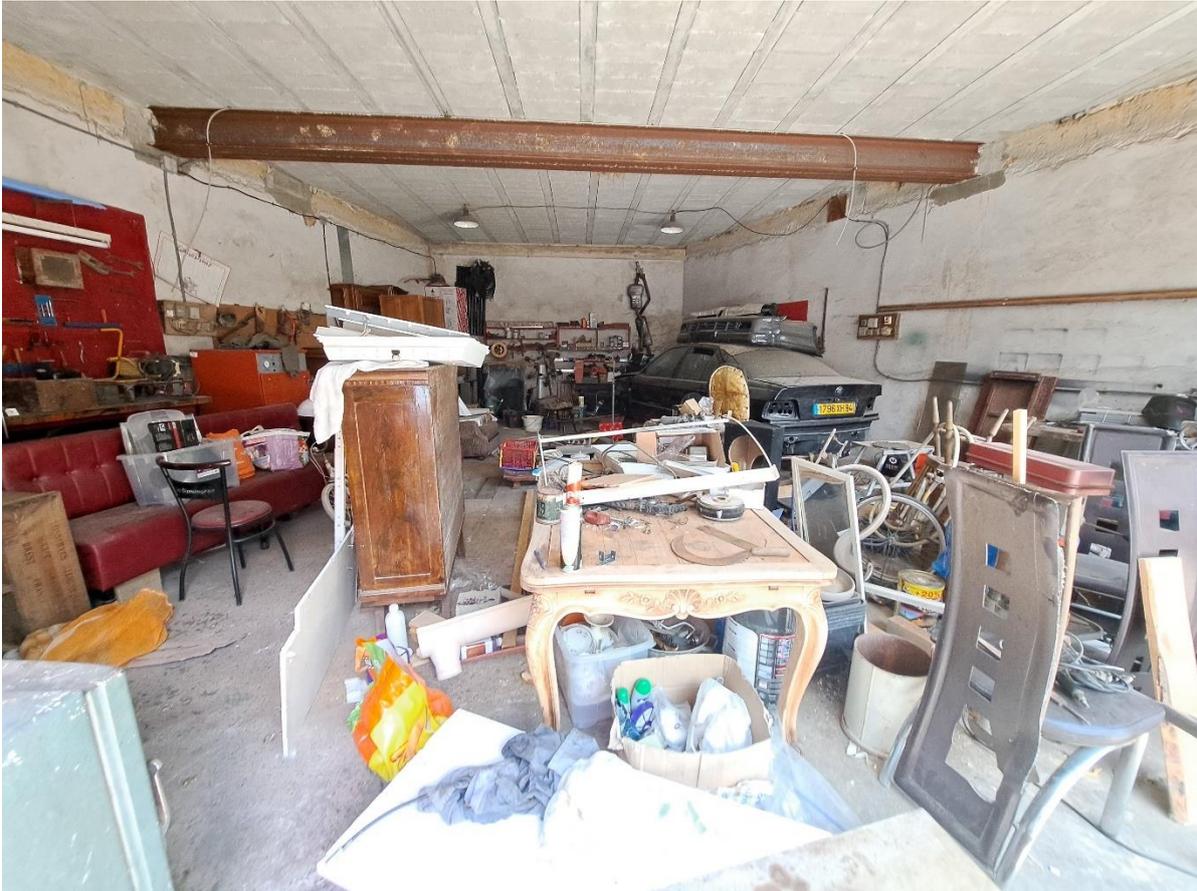
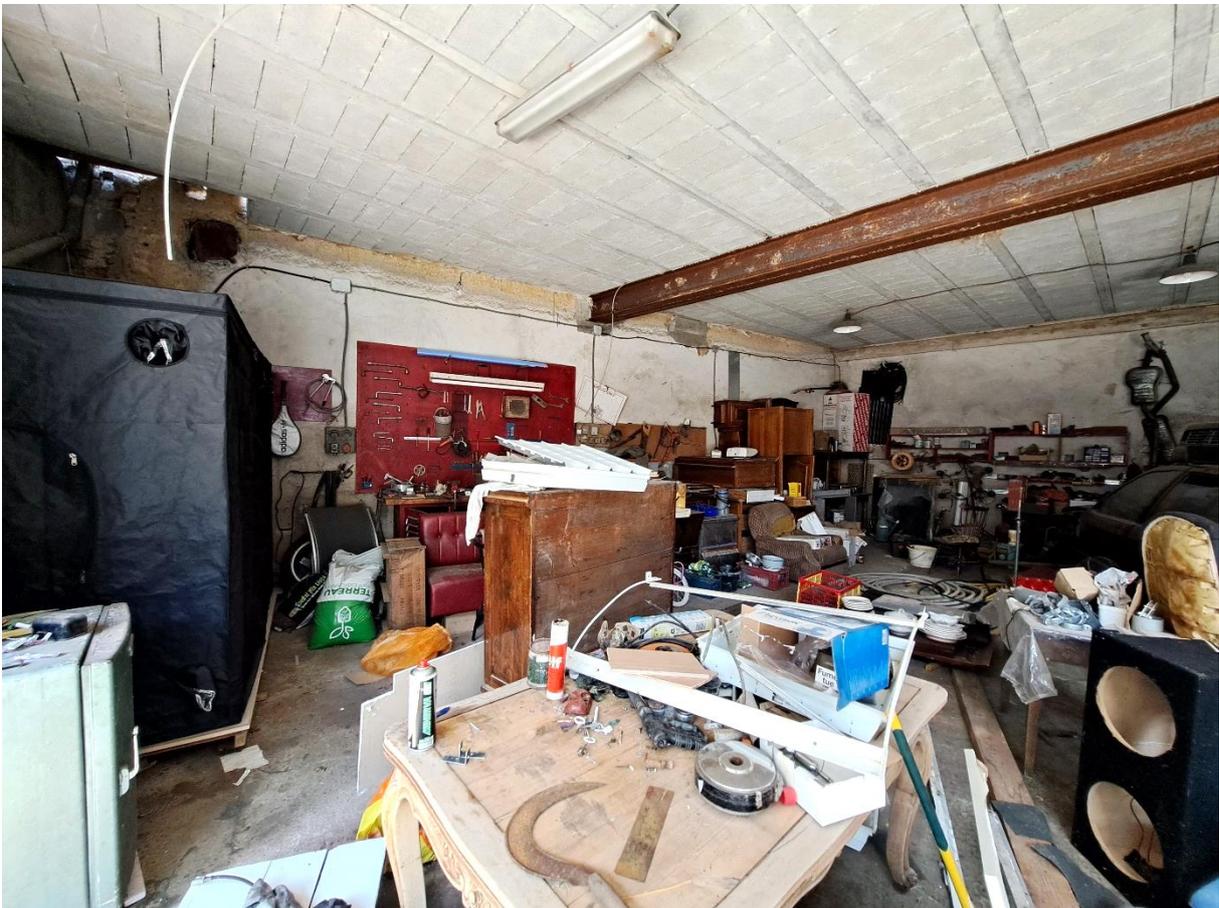
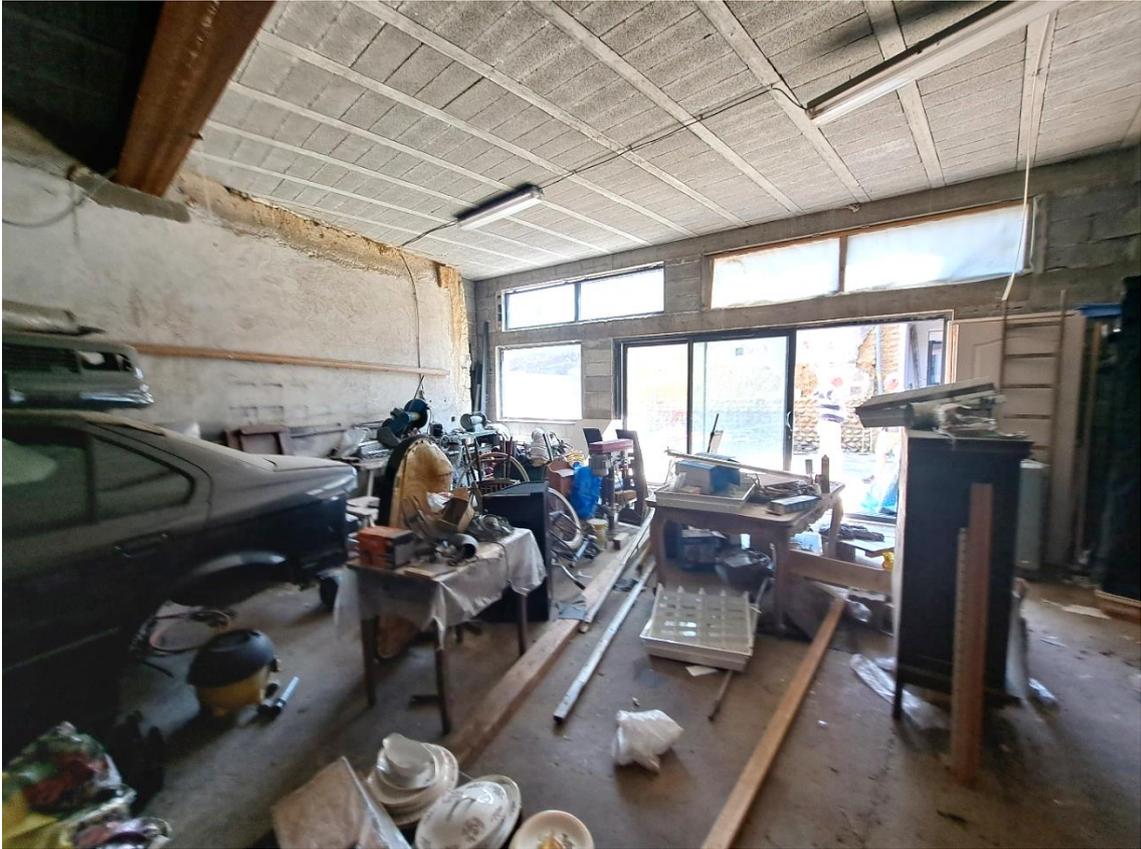
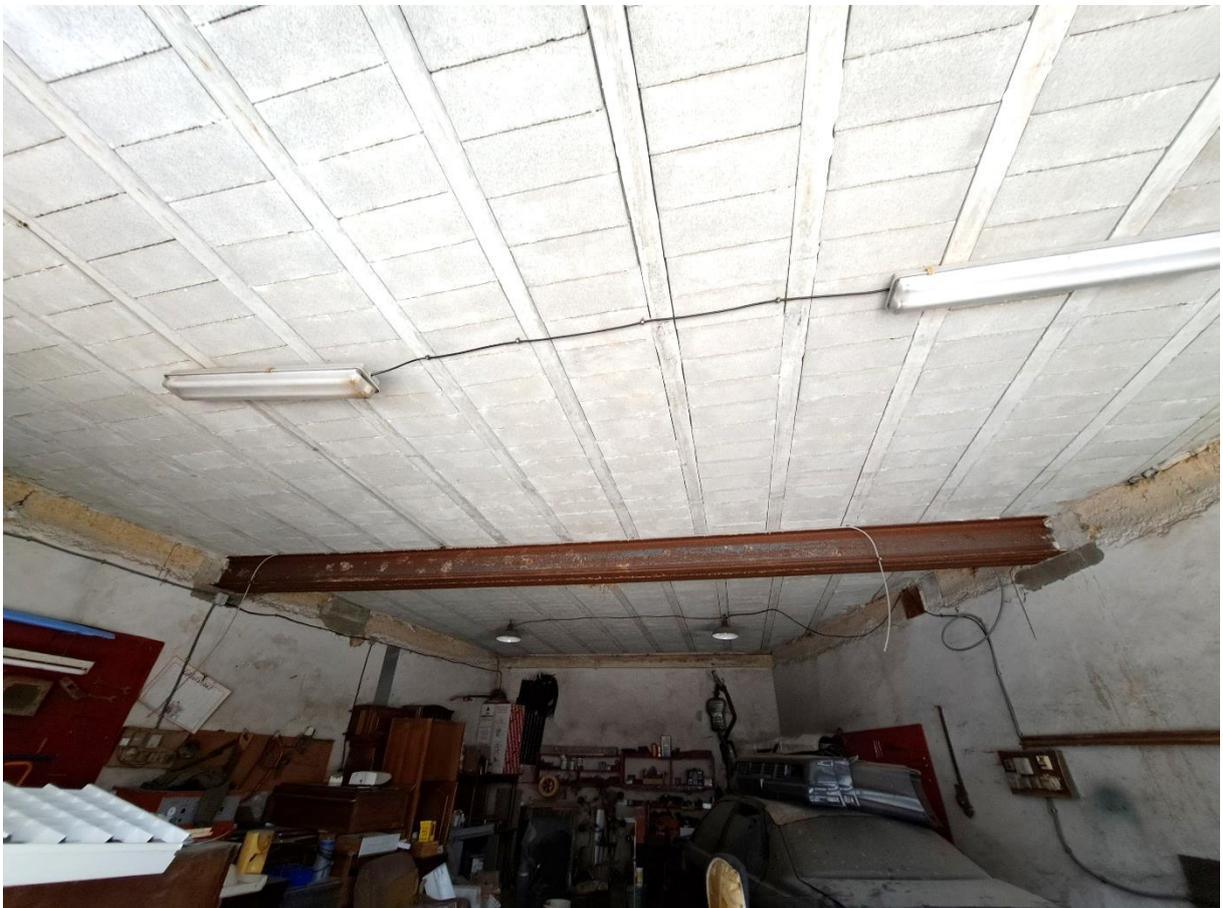
ATELIER :

Sol : béton brut

Murs : béton

Plafond : parpaings

Equipements : baie vitrée coulissante donnant sur la cour, une fenêtre

La facade de l'atelier est constituée de parpaings non crépis.
