PROCES-VERBAL DE DESCRIPTION

LE : QUINZE JUIN DEUX MILLE VINGT TROIS

Sur la commune de LENS LESTANG (26210) , 74 route de la Plaine, dans un ensemble immobilier cadastré :

Et plus précisément une maison d'habitation

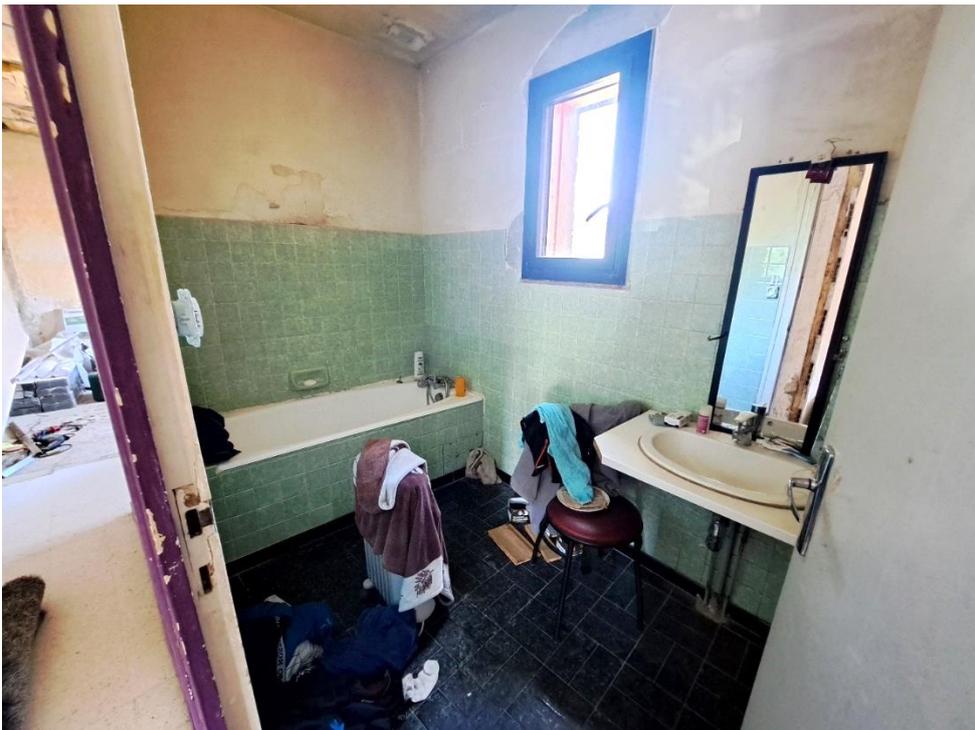
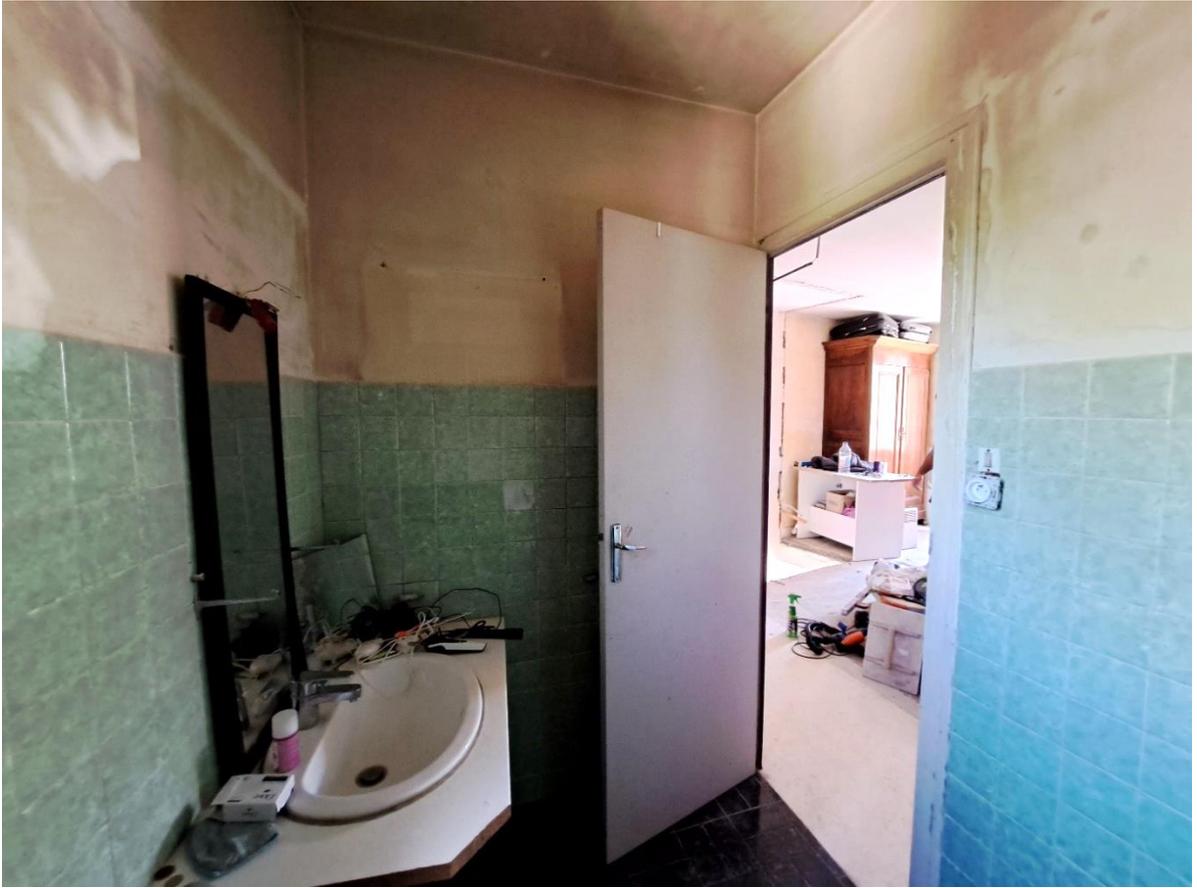
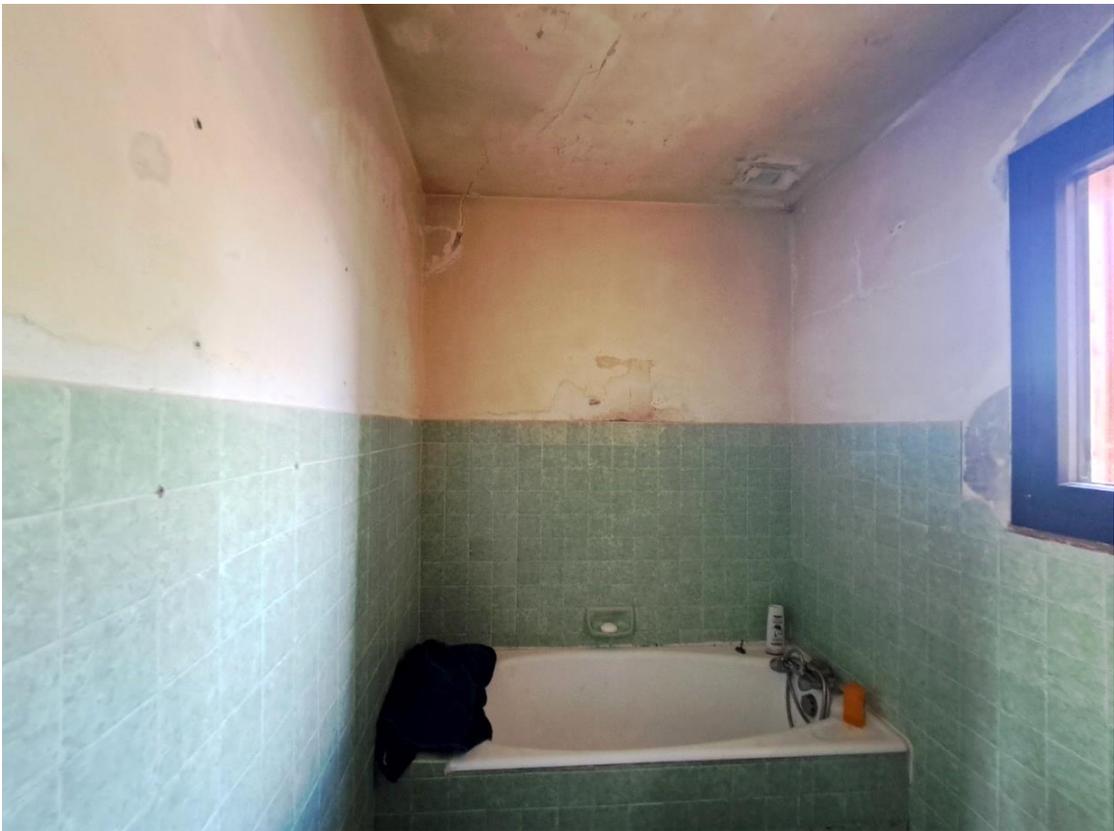
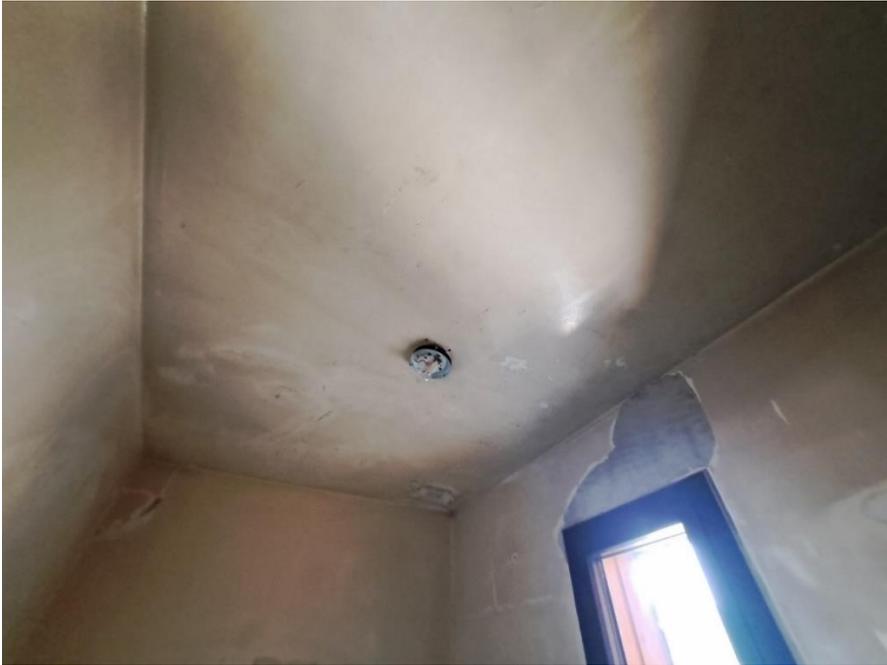
SALLE D'EAU :

Sol : carrelage foncé ancien

Murs : enduit terni ancien et faïence vert clair ancienne

Plafond : enduit ancien

Equipements : une fenêtre en aluminium en bon état, une baignoire ancienne, un lavabo ancien, une porte

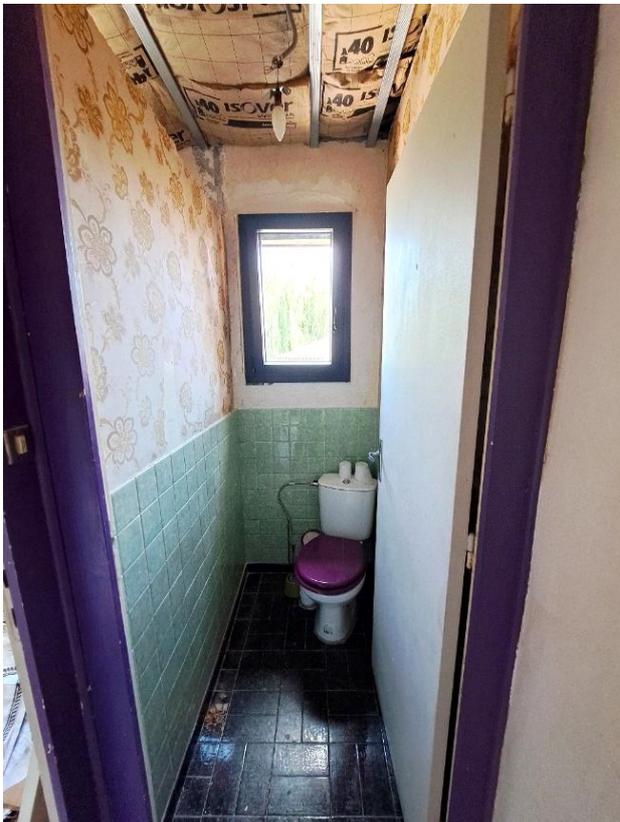
- **WC** :

Sol : carrelage foncé ancien

Murs : faïence vert clair ancienne et tapisserie ancienne

Plafond : laine de verre

Equipements : une fenêtre aluminium en bon état, une porte, un bloc WC avec cuvette chasse d'eau et abattant

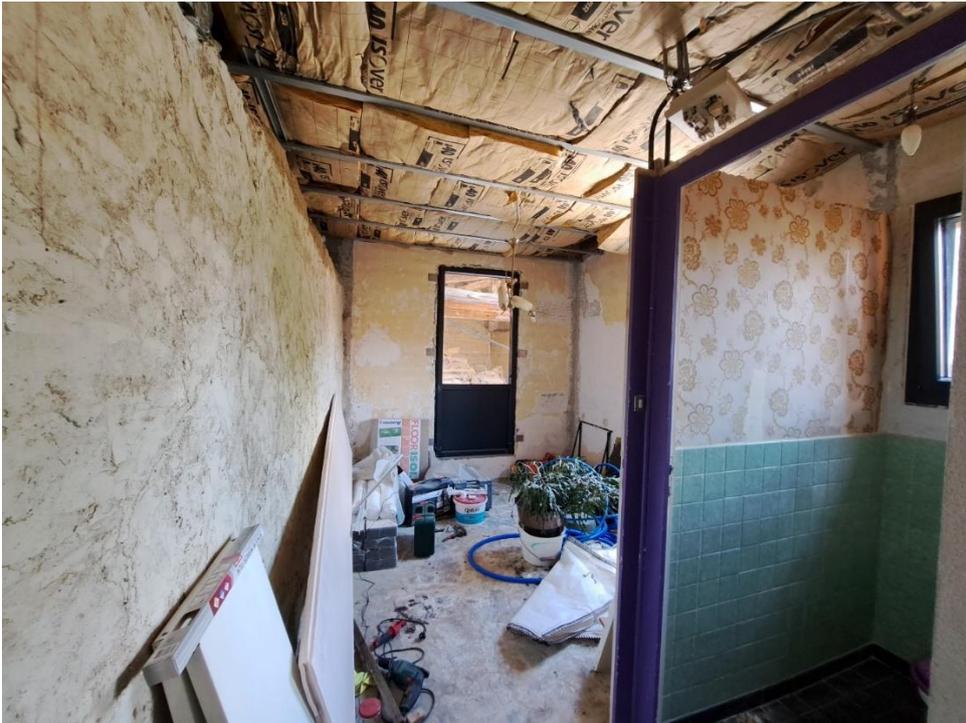
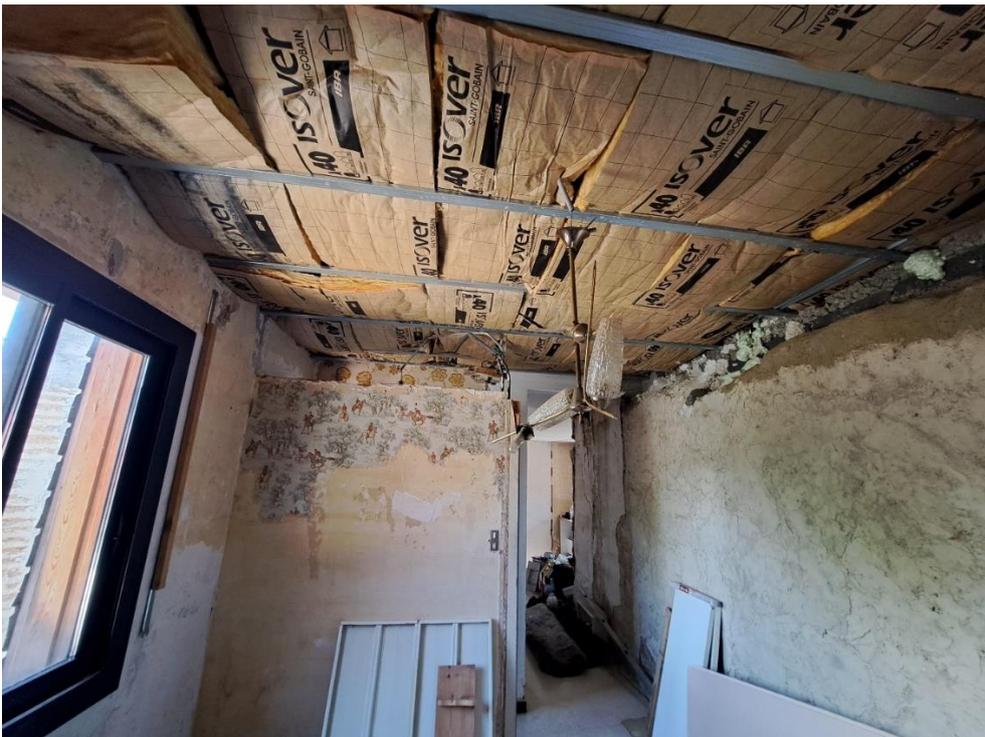
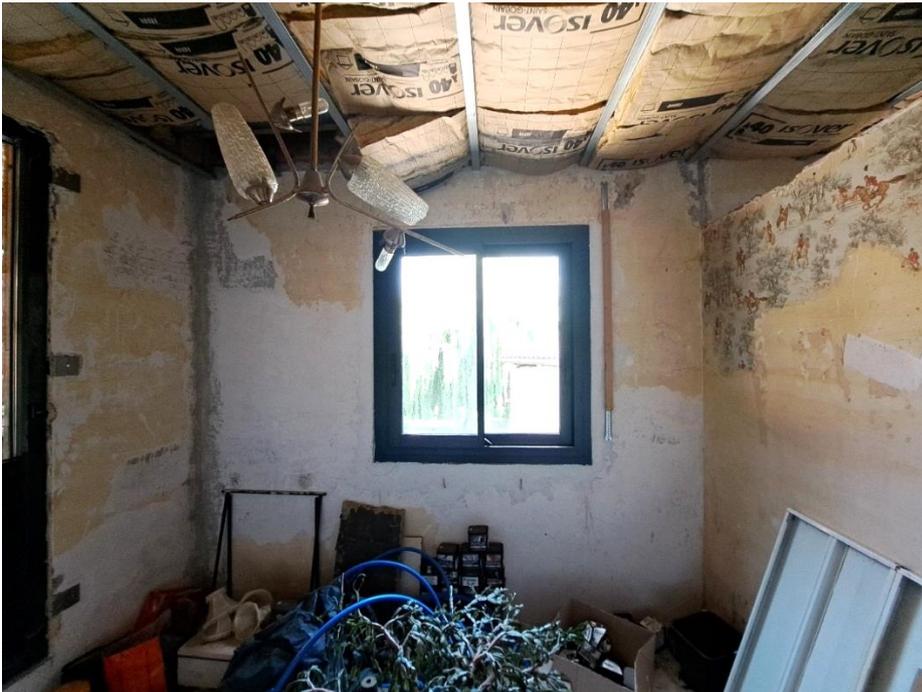
- DEGAGEMENT :

Sol : béton brut

Murs : enduit ancien
