# **PROCES-VERBAL DE DESCRIPTION DES LIEUX**

Le mercredi 27 décembre 2023

Le Sully – Rue Sully – entrée G  
26500 BOURG LES VALENCE

Il se situe au 3<sup>ème</sup> étage, droite, lot 200.

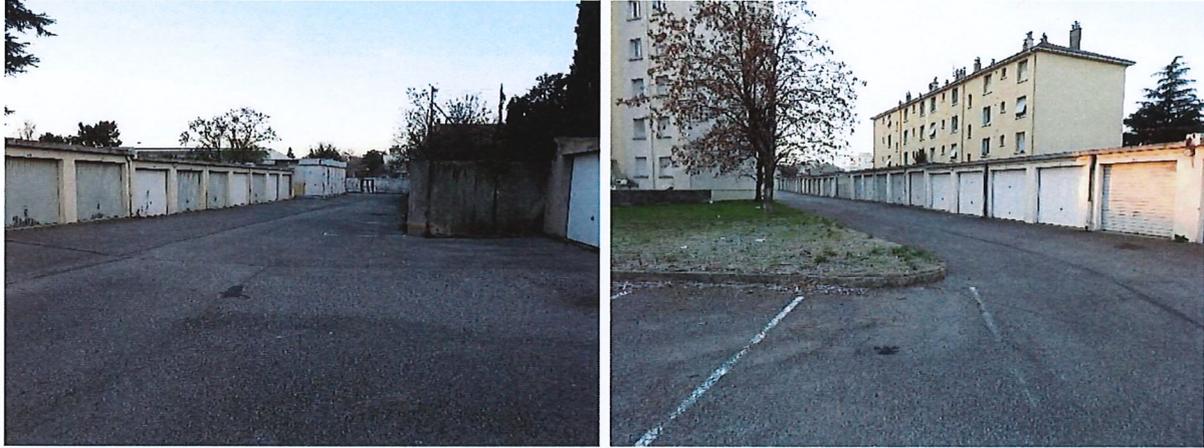
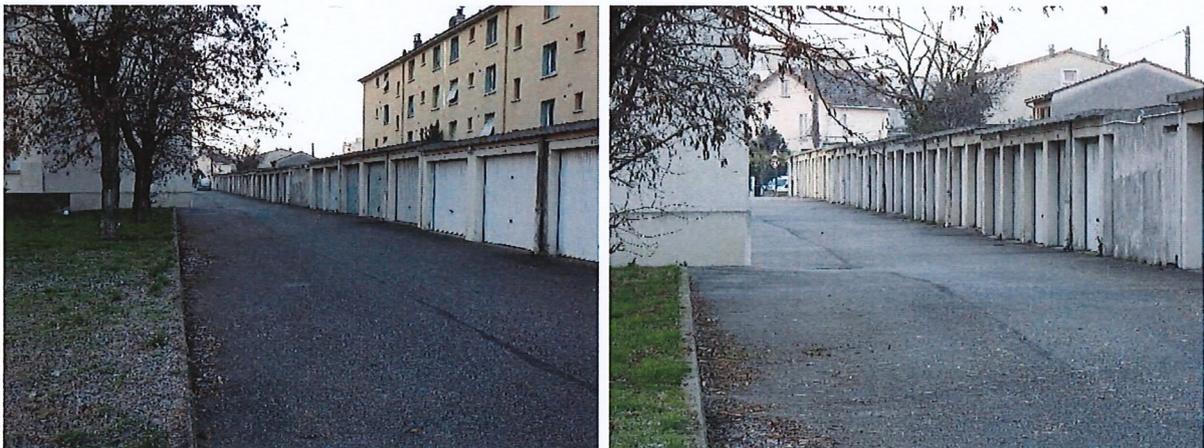
Les garages s'étendent du Nord Ouest jusqu'au Sud Est de la copropriété.

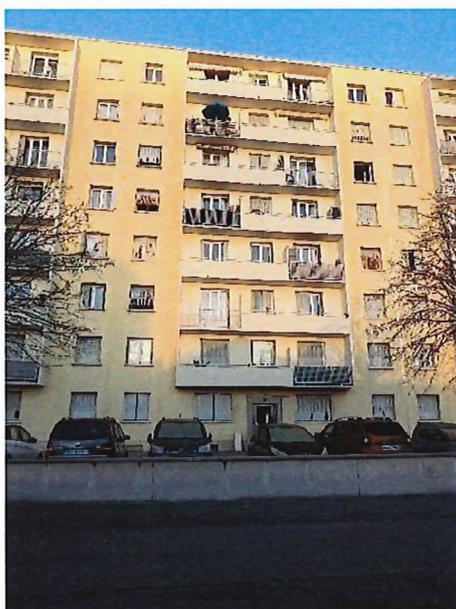
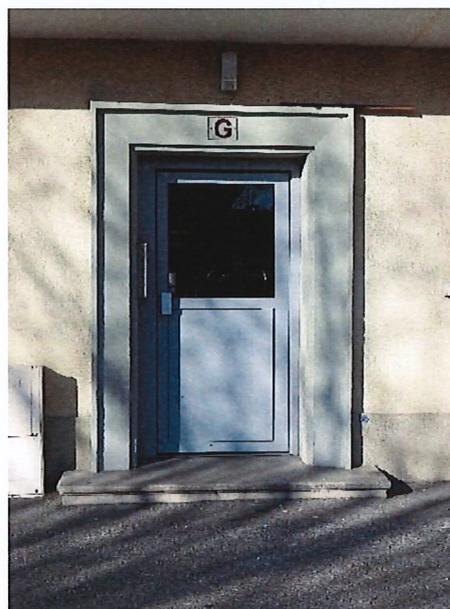
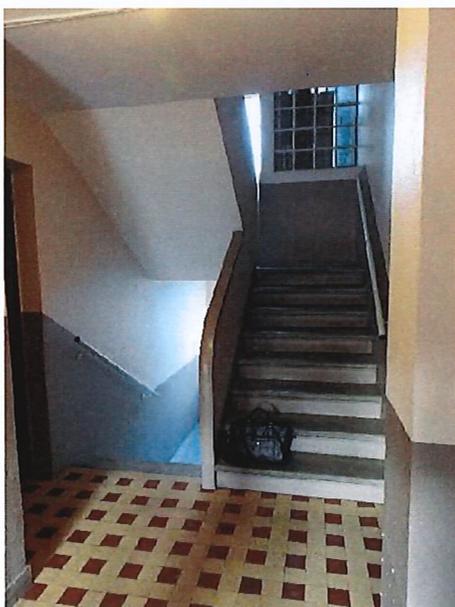
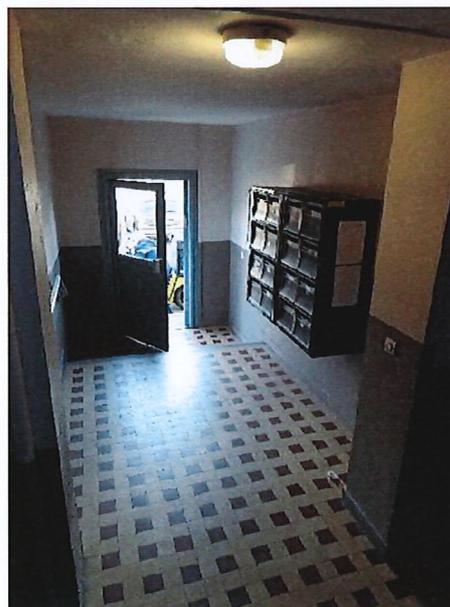
L'appartement se situe à l'entrée G. L'entrée de l'immeuble se fait au moyen d'une porte vitrée sur châssis métallique avec contrôle d'accès Vigik et interphone.

Les parties communes sont à l'état d'usage, propres et entretenues. Les peintures sont à l'état usage.

On accède aux étages par un escalier ainsi qu'un ascenseur qui dessert les paliers intermédiaires.

Les paliers et paliers de repos sont recouverts de dalles collées anciennes. Celles du palier du 3<sup>ème</sup> étage où se trouve l'appartement sont dégradées.

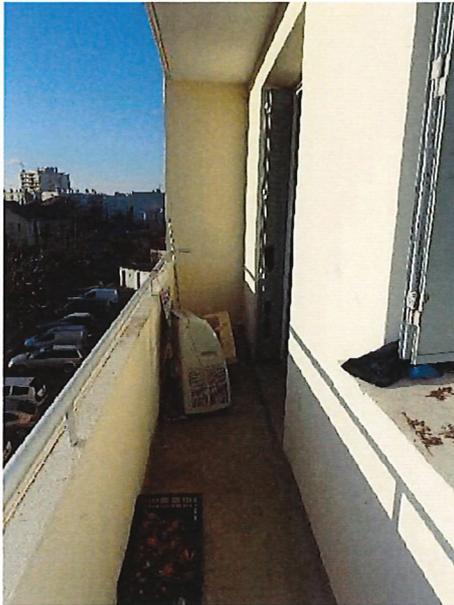
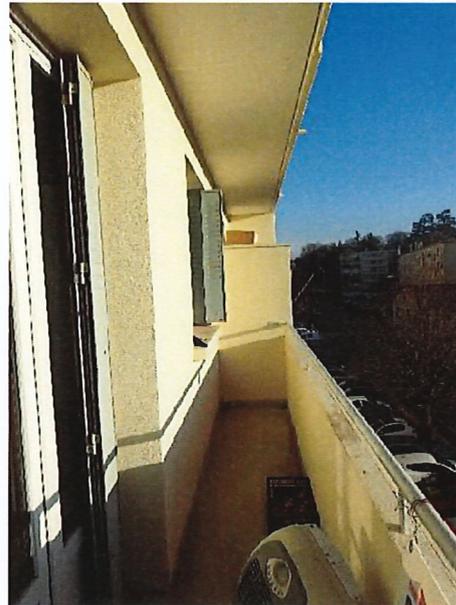
La porte fenêtre dessert un balcon à l'état d'usage et sans équipements.

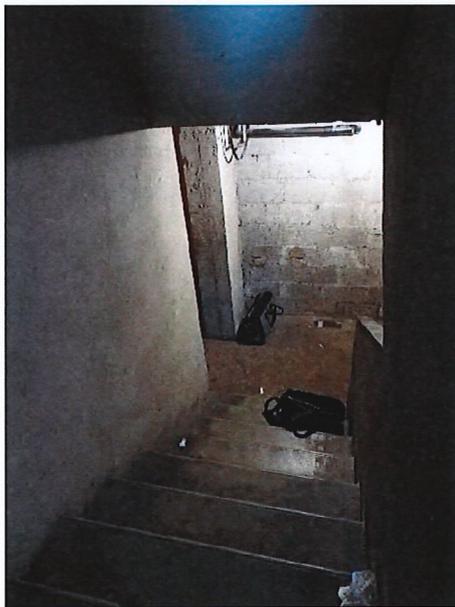
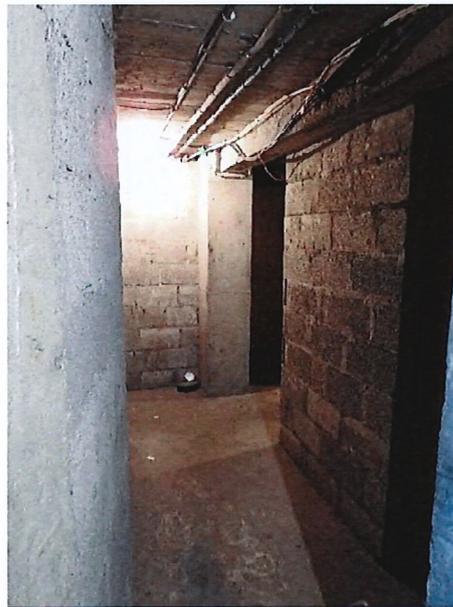
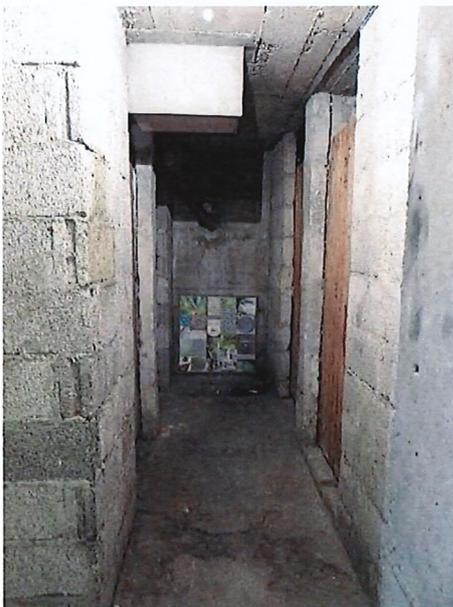
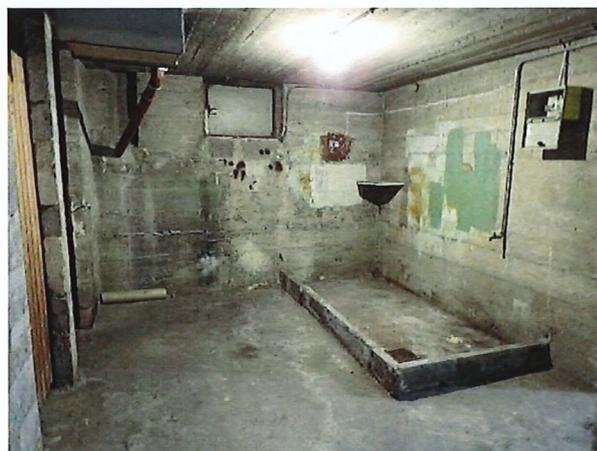
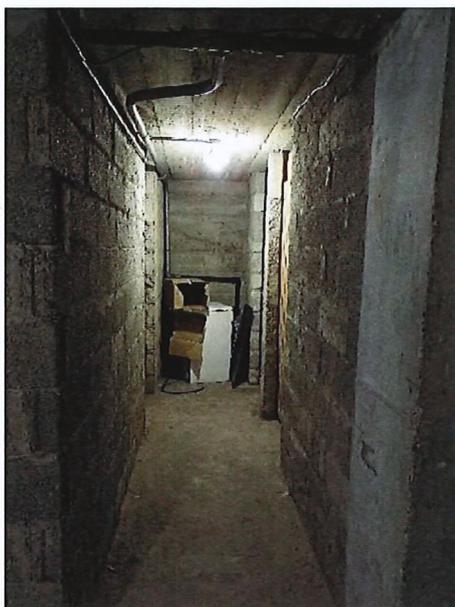
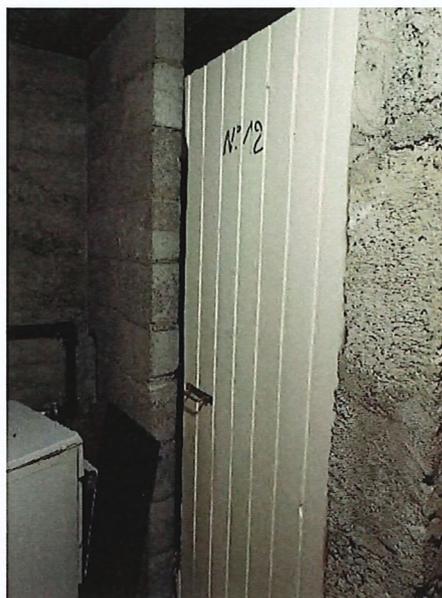
**Cave :**

On y accède au moyen d'un escalier avec marches béton.

Les parties communes sont propres, entretenues et sans encombrants sauf devant la cave n°12. Le sol dispose d'une dalle.

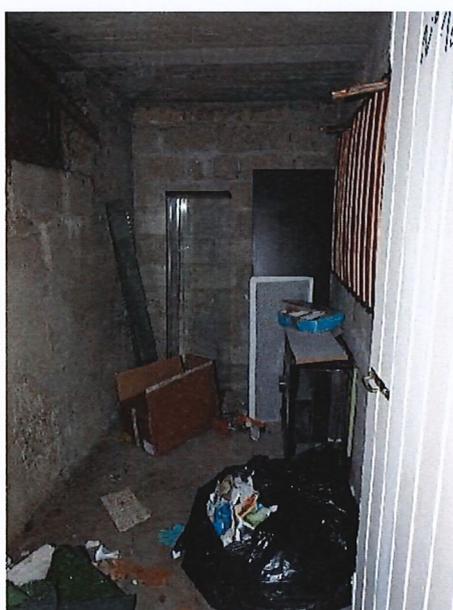
La porte de la cave porte le n°12, elle est ouverte et il y a quelques rebuts à l'intérieur. Au sol il y a une dalle béton et les murs sont à l'état brut.

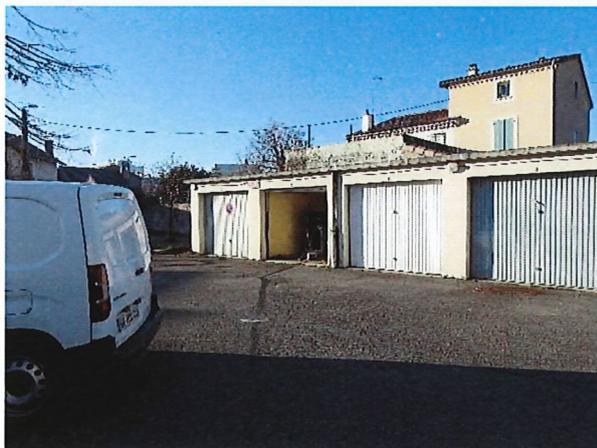
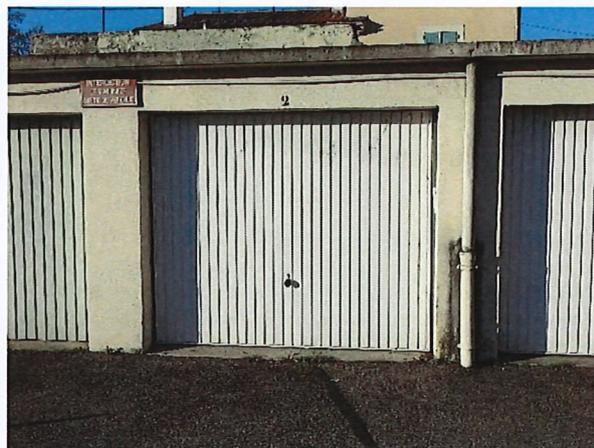
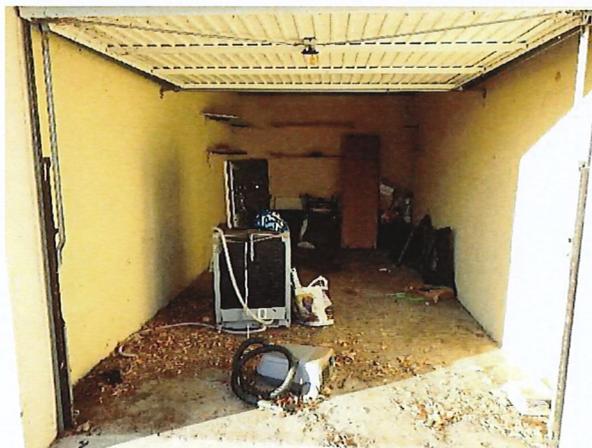
**Garage :**

Il se trouve à l'extérieur et porte le numéro 2.

Il est muni d'une porte basculante à l'état d'usage. Il y a quelques rebuts à l'intérieur.
