CREDIT AGRICOLE SUD RHONE-ALPES c/ SC GEOLIANE

*PROCES-VERBAL*

*DE DESCRIPTIF*

*- 20 chemin de Fontenouille*  
*07400 Le Teil -*

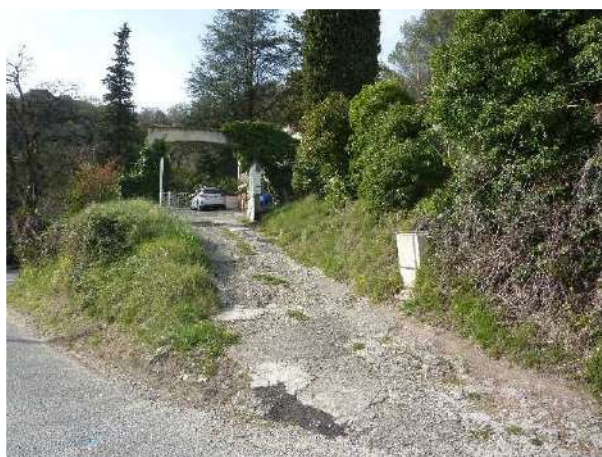
Le chemin d'accès à la propriété, depuis le chemin de Fontenouille, correspond à une rampe en béton très fissurée, avec de multiples trous en formation et comprenant de nombreuses reprises en béton et en goudron.

De la végétation pousse sur l'axe médian de la rampe d'accès.

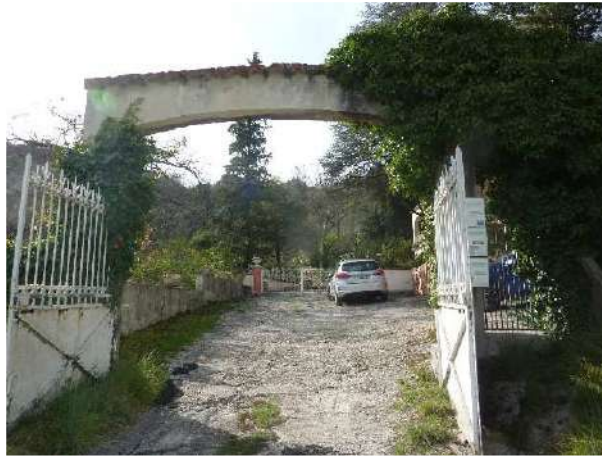
Les deux piliers et une partie de l'arche sont recouverts par de la végétation grimpante.  
Côté cour, l'arche comporte un éclat laissant apparaître la structure en métal.

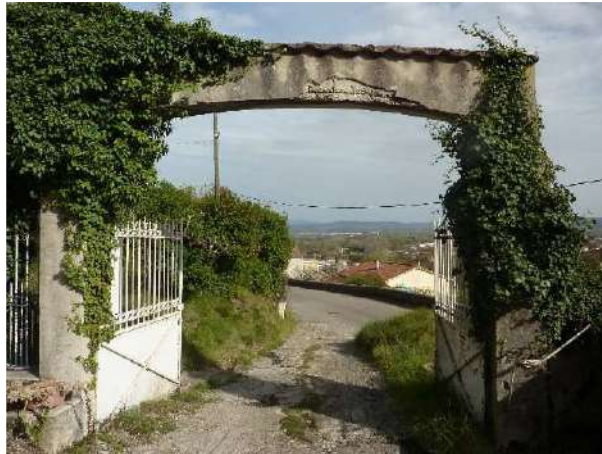
Au-delà du portail, la cour en béton est très fissurée et sa surface est irrégulière.  
Cette cour est commune avec la propriété située au 22 chemin de Fontenouille.

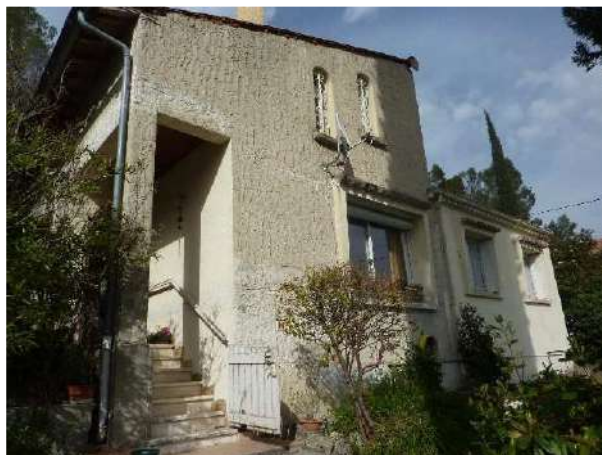
La dalle en béton, devant l'escalier menant à l'entrée de la maison, est fissurée et comporte des éclats.

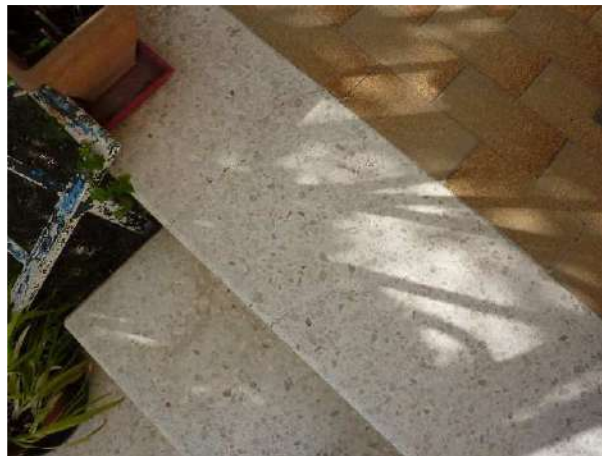
Le carrelage sur le côté gauche de l'entrée de la maison comporte plusieurs fissures et de multiples éclats.

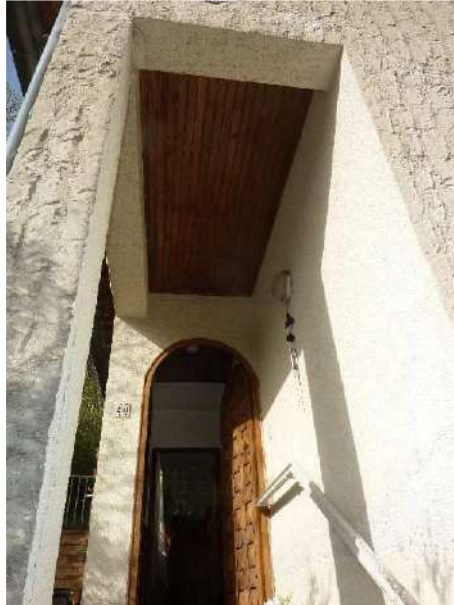
Le mur Ouest sous le porche, comporte quelques fissures horizontales et une reprise sur le crépi.

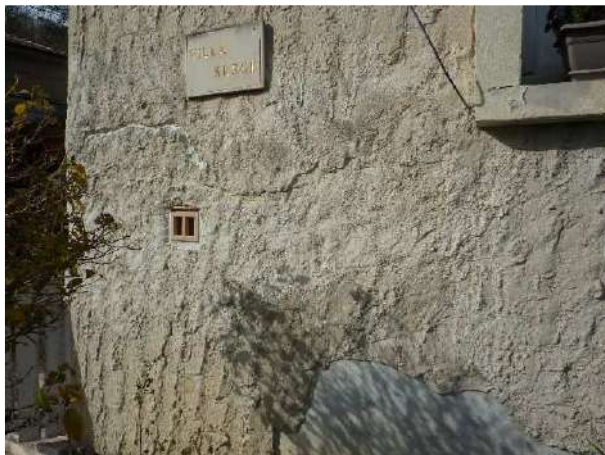
A gauche de l'angle supérieur gauche de la baie vitrée du salon au rez-de-chaussée, la façade comporte une fissure horizontale ramifiée, en partie rebouchée.

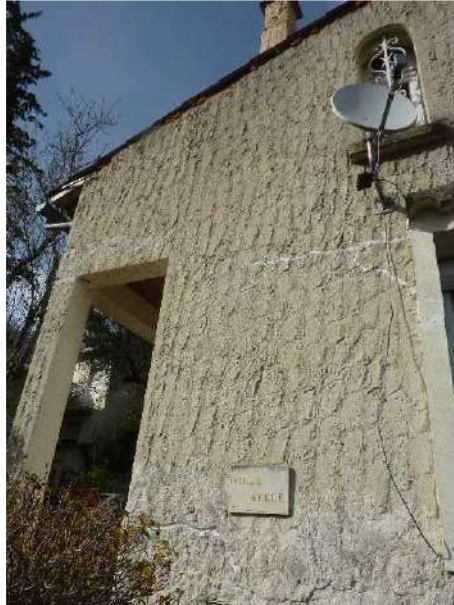
Au-dessus de cette même baie vitrée, la façade comporte une longue fissure horizontale.

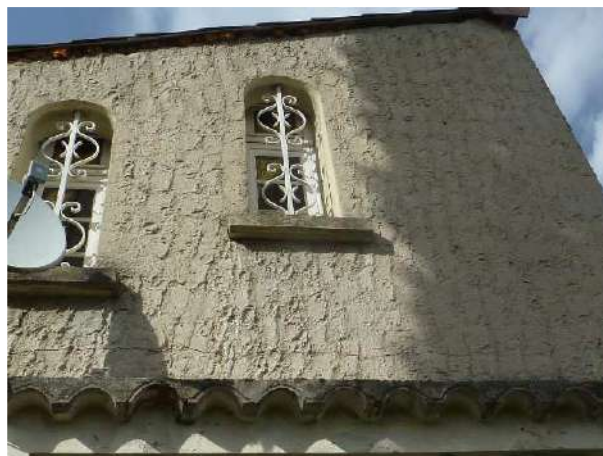
A la jonction avec la partie droite et peinte, la façade Sud comporte des éclats sur le crépi.

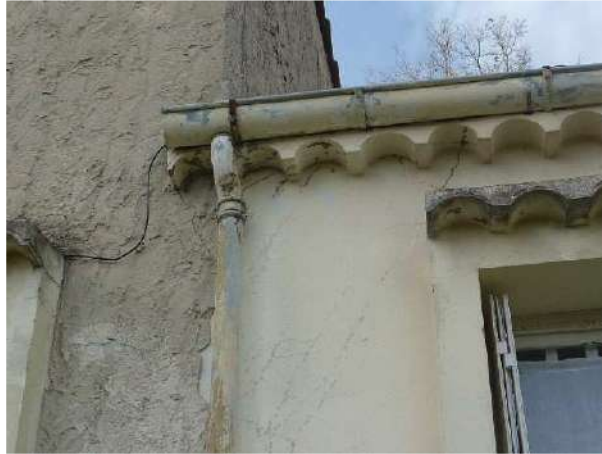
La partie peinte, côté Est de la façade Sud, comporte de multiples fissures verticales et horizontales, dont plusieurs comportent des traces de rebouchage.

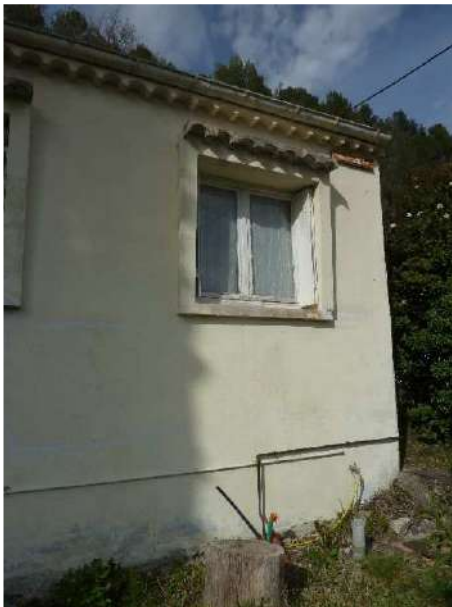
L'angle supérieur Sud-Est de la façade Est de la partie haute de la maison, présente une importante fissure verticale.

Sous les tuiles du faîtage Est, le crépi en partie supérieure de cette même façade comporte des éclats.

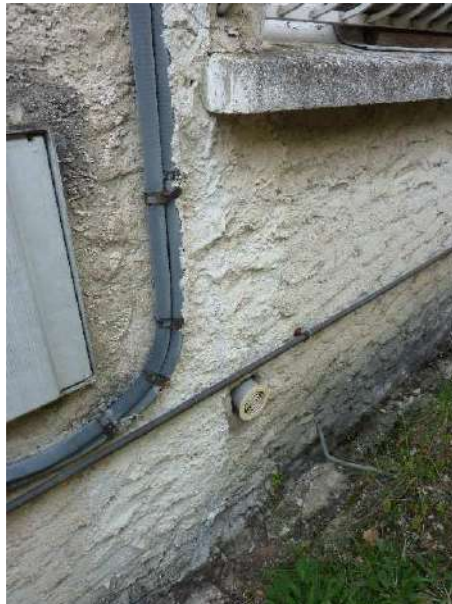
La façade comporte ensuite une fissure verticale et une trace de reprise à droite de la fenêtre à barreaudage, à la jonction avec la partie Nord de la façade Est, en avancée.

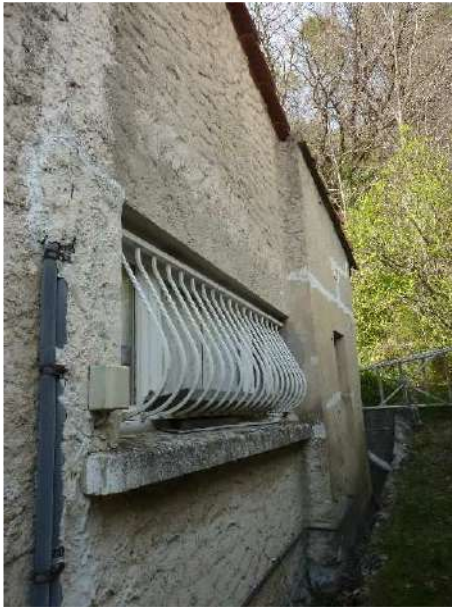
La façade Est en avancée comporte des fissures soulignées par des traces de reprises.

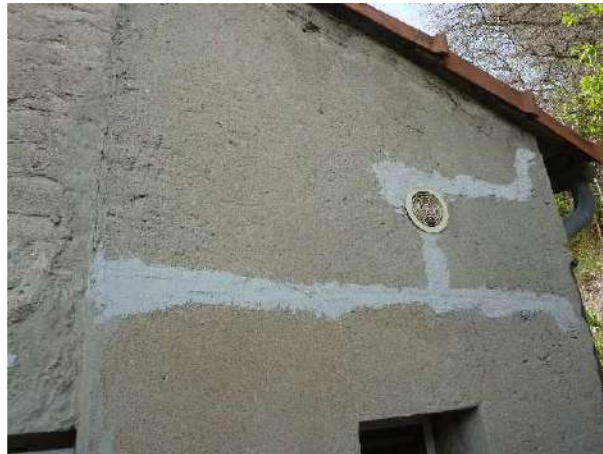
En partie inférieure, la façade comporte des éclats sur l'enduit.

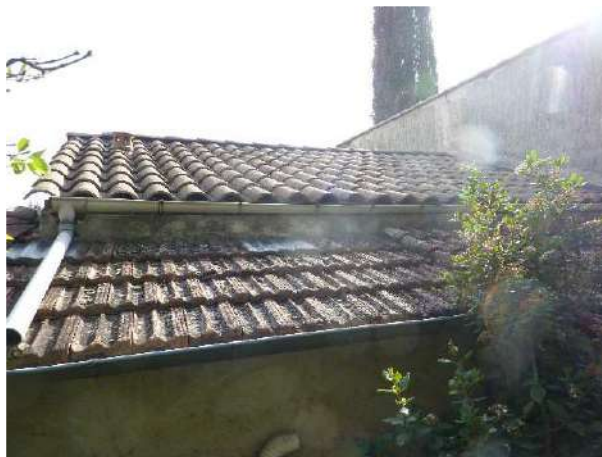
En retrait, la façade Est de la partie haute de la maison, présente une fissure verticale.  
Sous les tuiles du faîtage Est, le crépi en partie supérieure de cette même façade comporte des éclats.

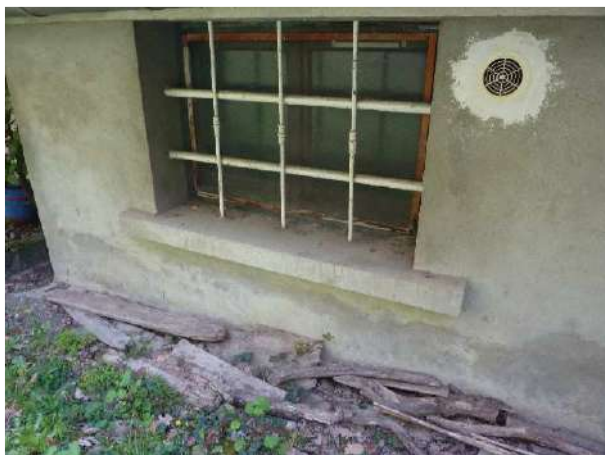
A droite de la fenêtre, une fissure horizontale court sur la façade, au ras du sol.

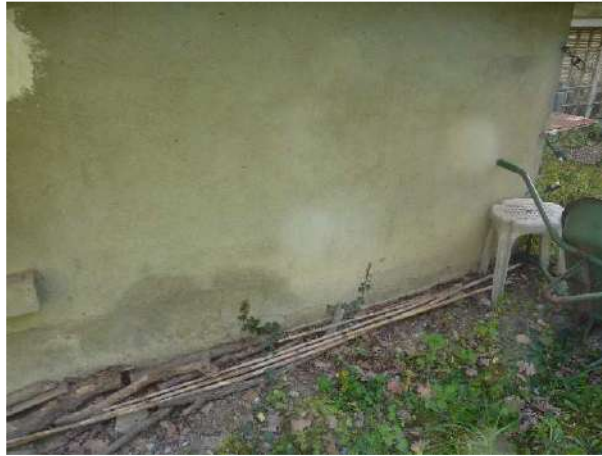
Une fissure parcourt la partie supérieure droite de la façade et se prolonge sur toute la longueur du retour Ouest.

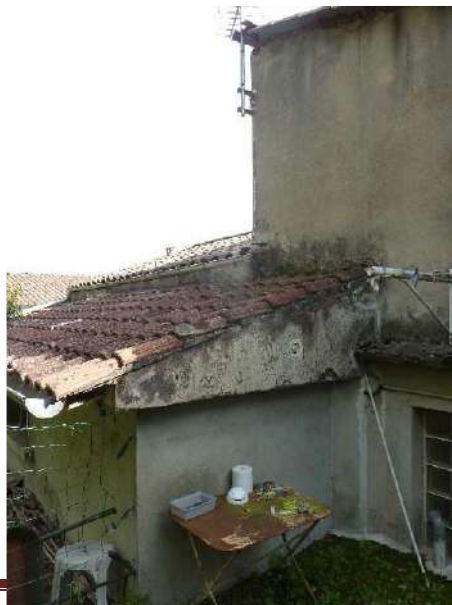
La toiture de cette partie de la maison en tuiles est ancienne.

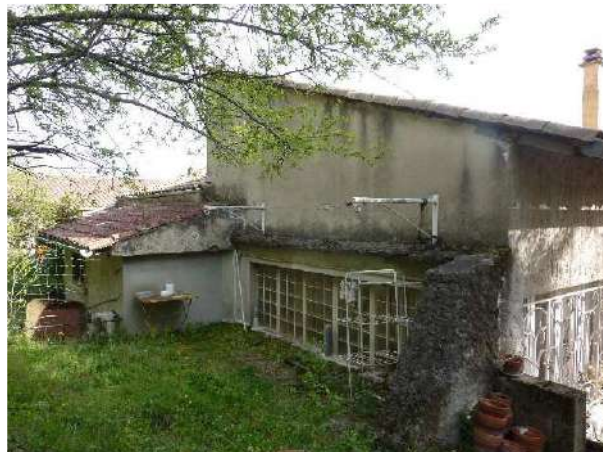
A gauche du claustra composé de pavé de verres, en rez-de-jardin, la façade comporte des fissures verticales rebouchées.

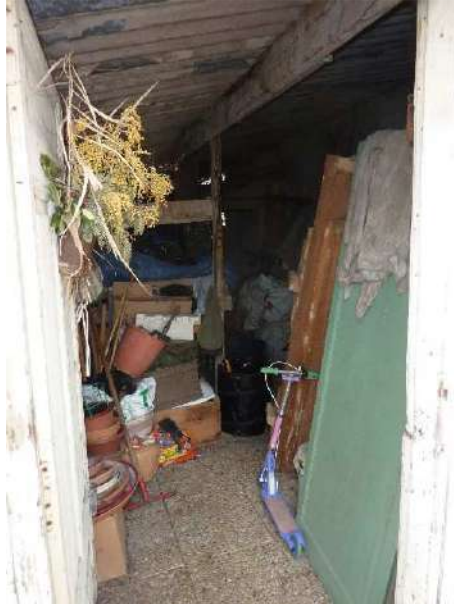
A droite, dans son angle Nord-Est, le cabanon s'appuie sur un mur de clôture comportant une fissure verticale sur toute sa hauteur.

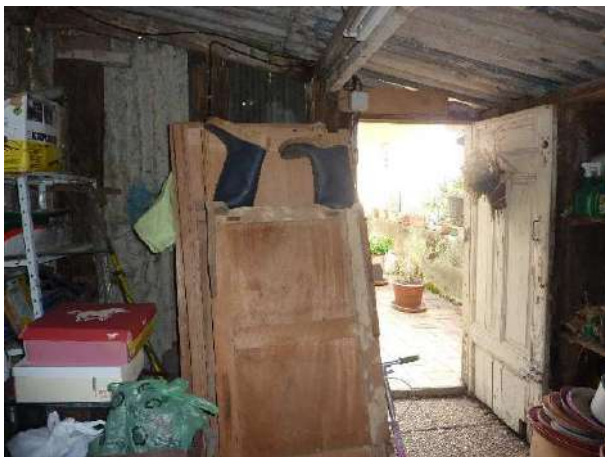
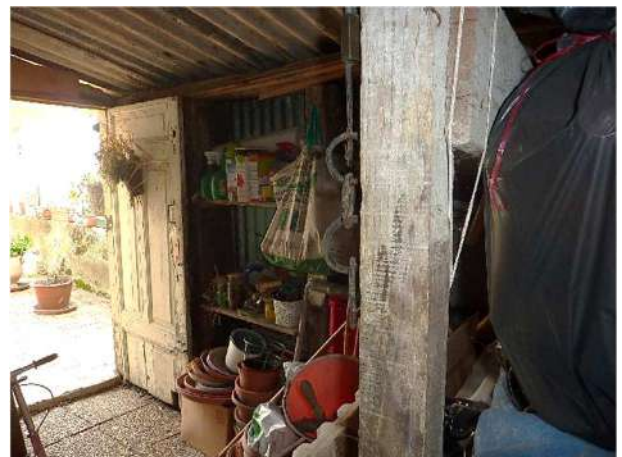
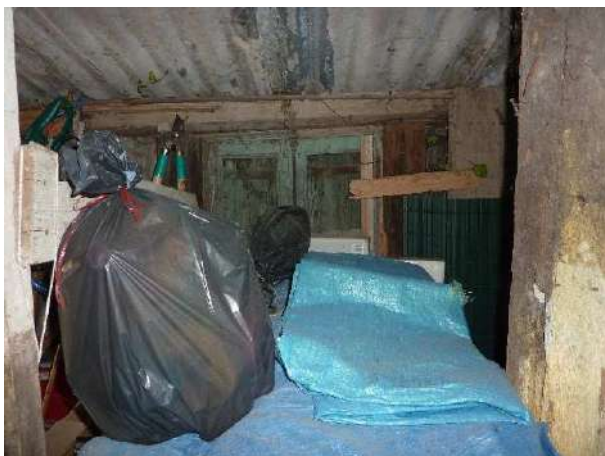
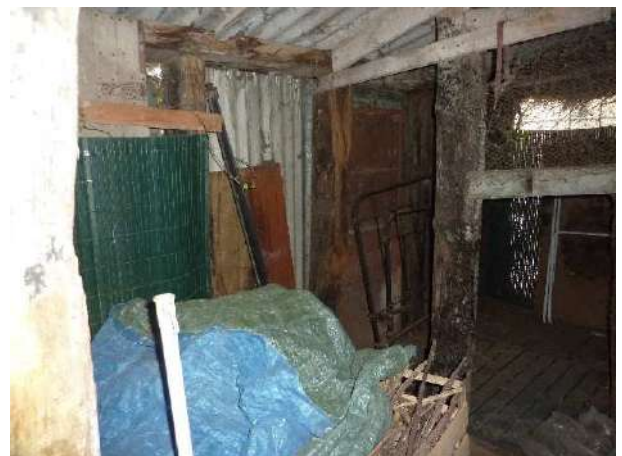
... la petite remise, dans l'angle Nord-Ouest, et le mur Nord sont en béton.  
Les murs de la remise sont fissurés. Le mur Nord comporte des traces de reprises.

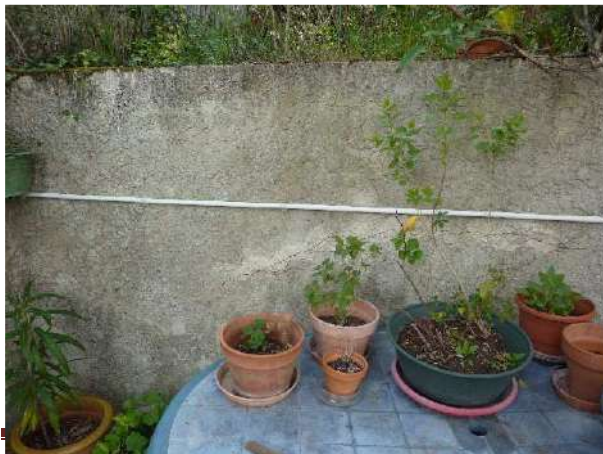
Le mur Nord en bordure de la terrasse, est enduit et correspond au mur de soutènement de la terrasse supérieure du jardin au Nord-Ouest de la maison.  
Ce mur comporte de multiples fissures horizontales et verticales.

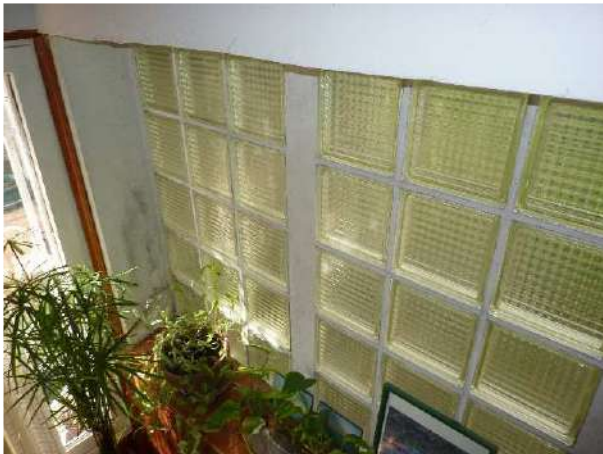
La jouée de gauche du claustra comporte des traces de moisissures.

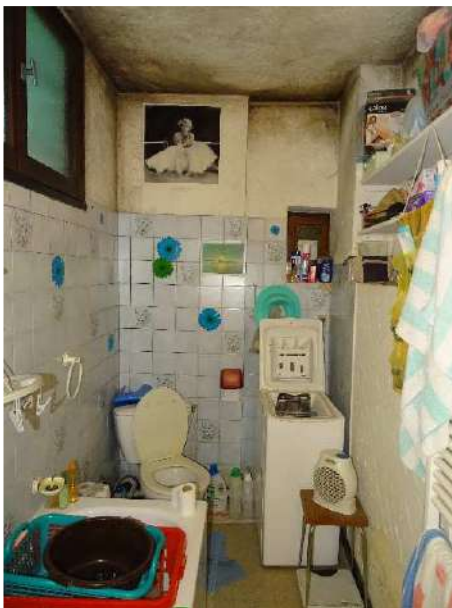
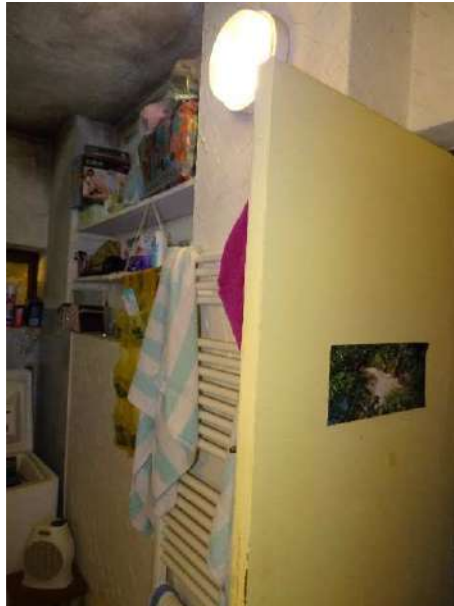
L'enduit en haut des murs est recouvert de moisissures.

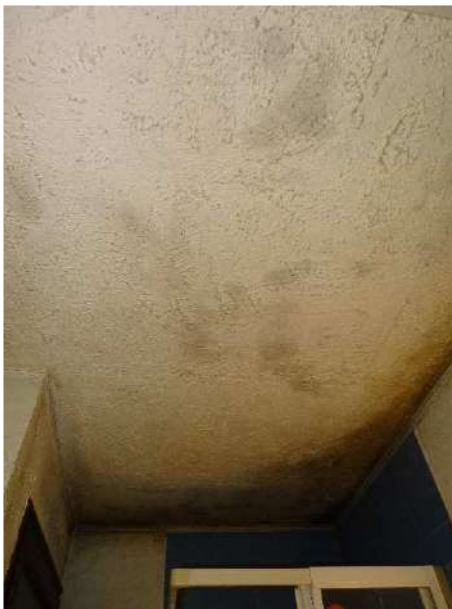
Le plafond comporte un enduit taloché, recouvert de moisissures.

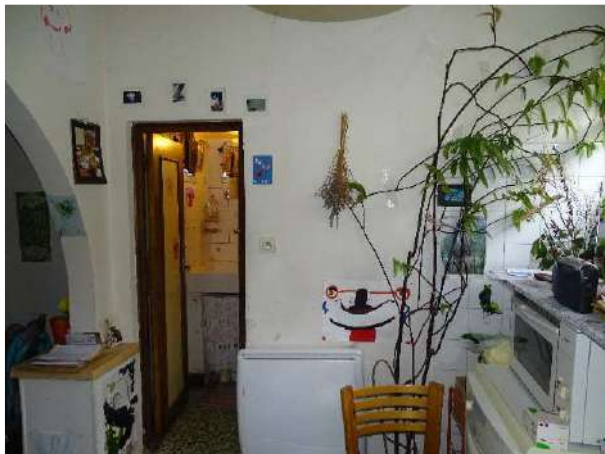
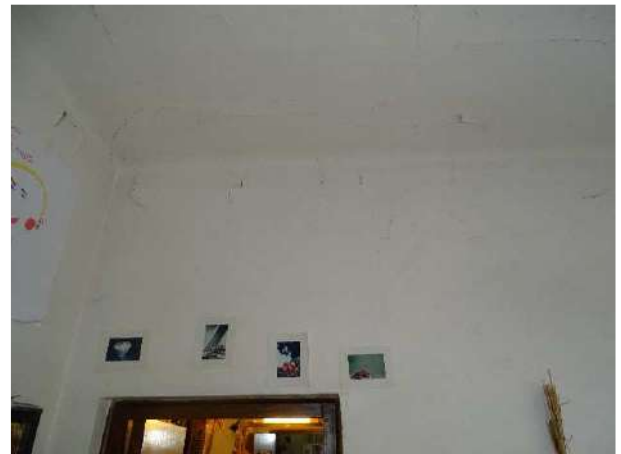
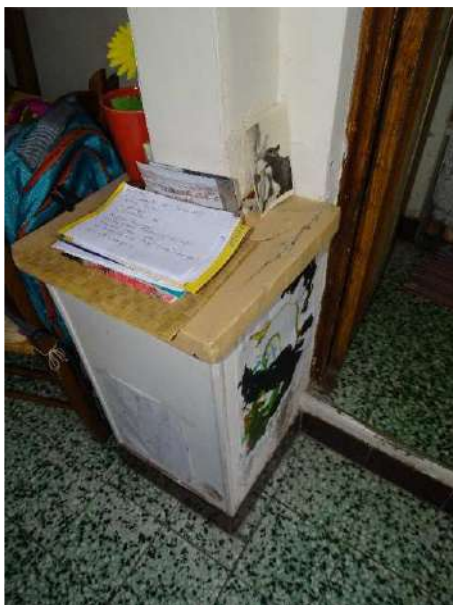
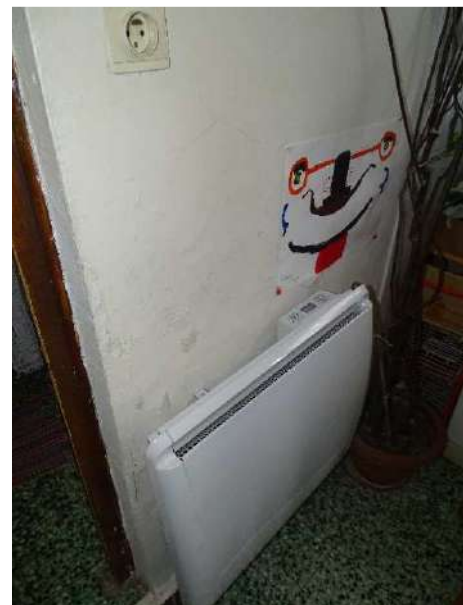
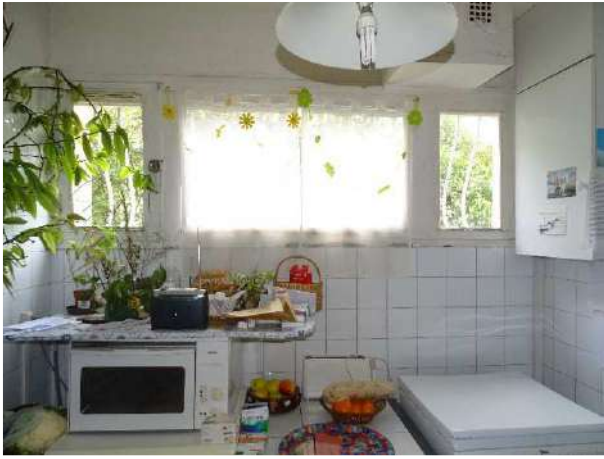
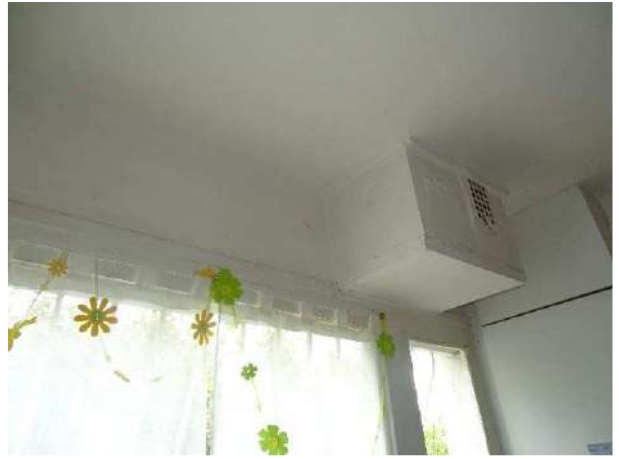
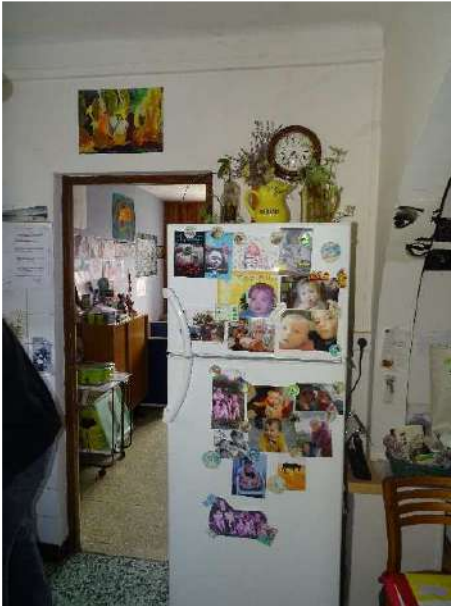
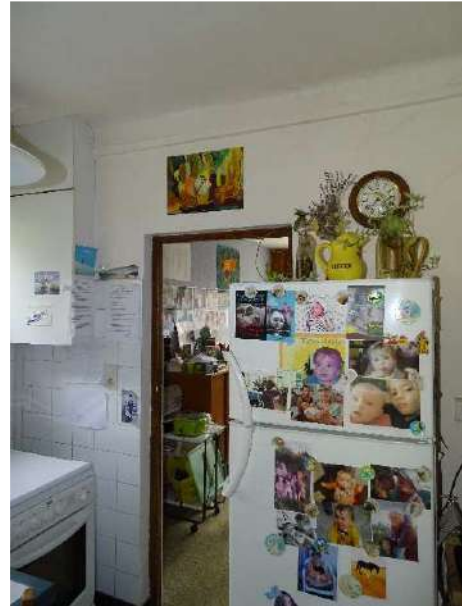
La peinture des murs est écaillée. Le mur Est et les angles Nord-Est et Sud-Est comportent de la faïence jusqu'à mi-hauteur, puis sont peints en partie haute.

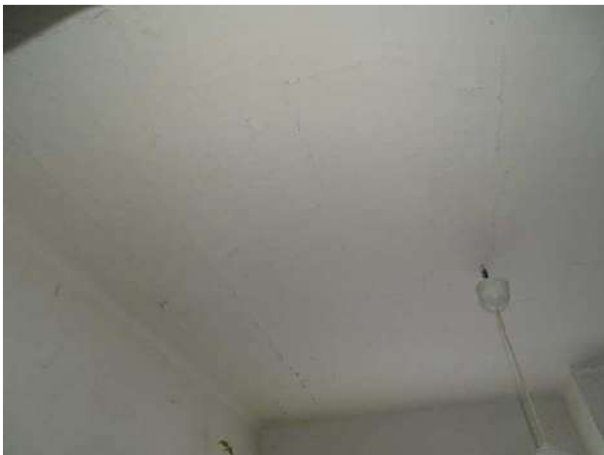
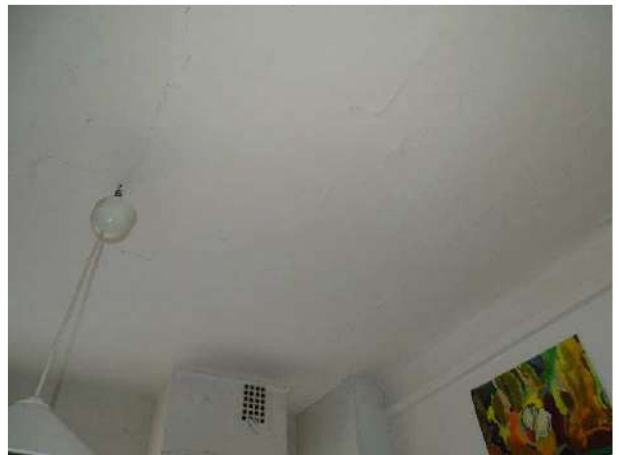
La peinture du plafond est particulièrement écaillée.

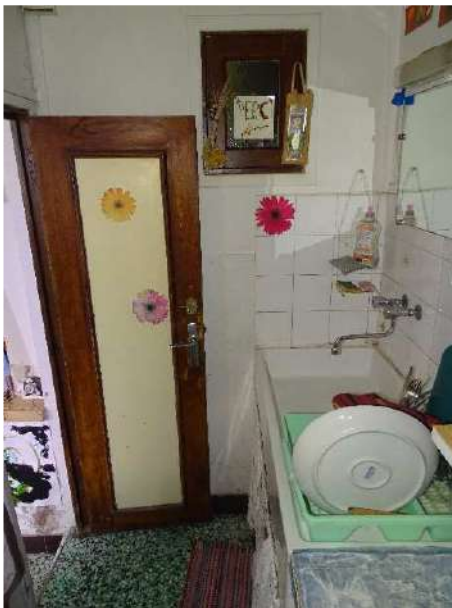
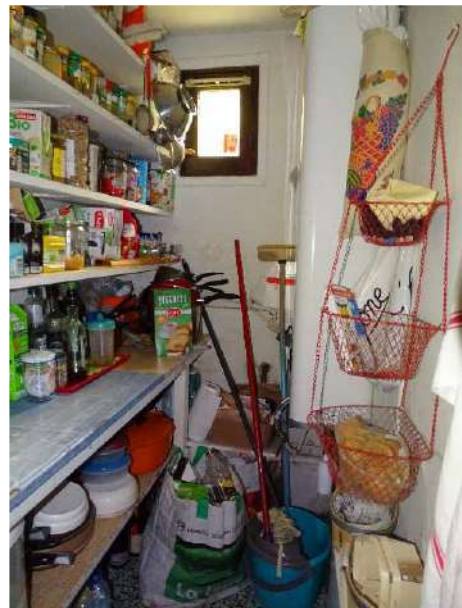
Les murs sont peints et très fissurés.

Dans l'angle Nord-Ouest, au-dessus de l'évier, le mur comporte de la faïence jusqu'à mi-hauteur, puis est peint en partie haute.

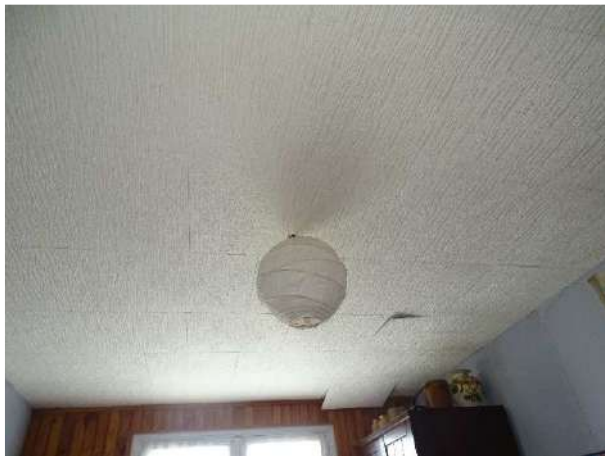
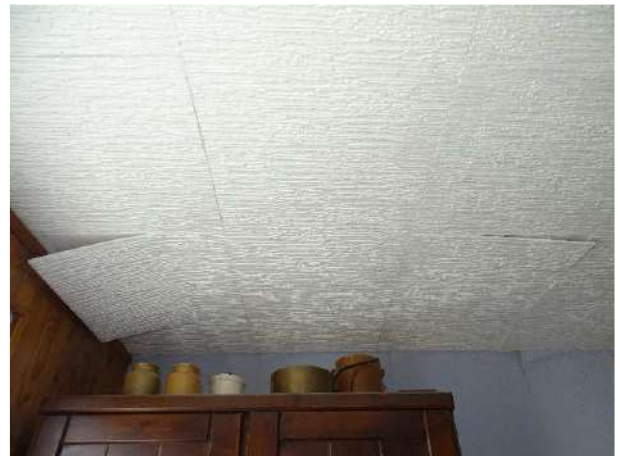
Le plafond comporte des dalles en polystyrène. Certaines se décollent.

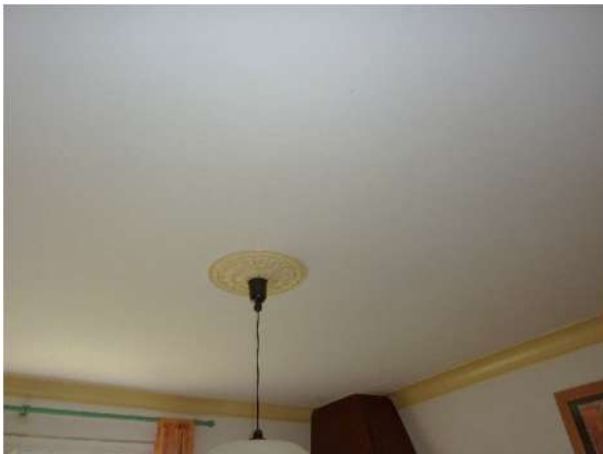
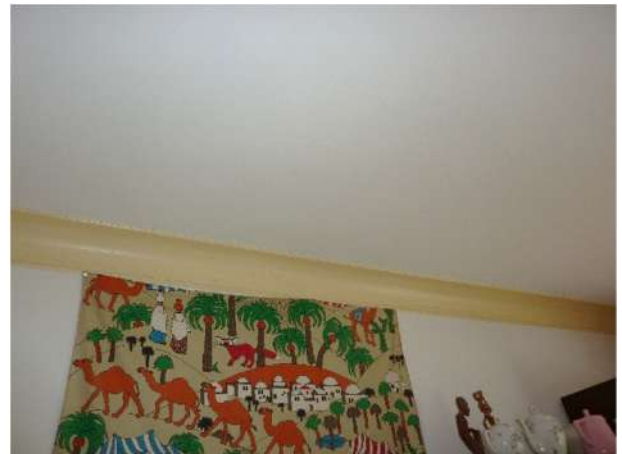
Le plafond peint est en bon état.  
Les moulures en périphérie sous le plafond, comportent des craquelures.

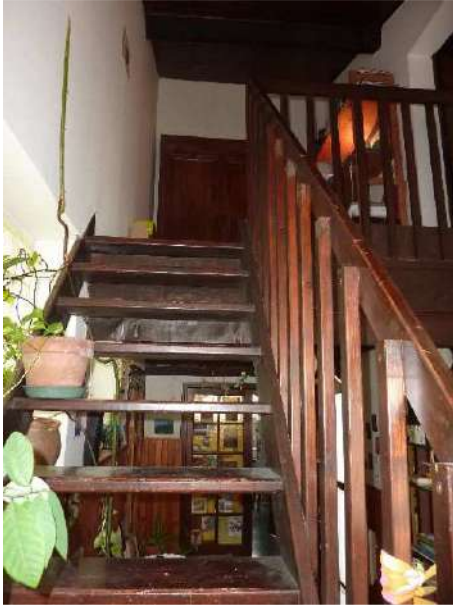
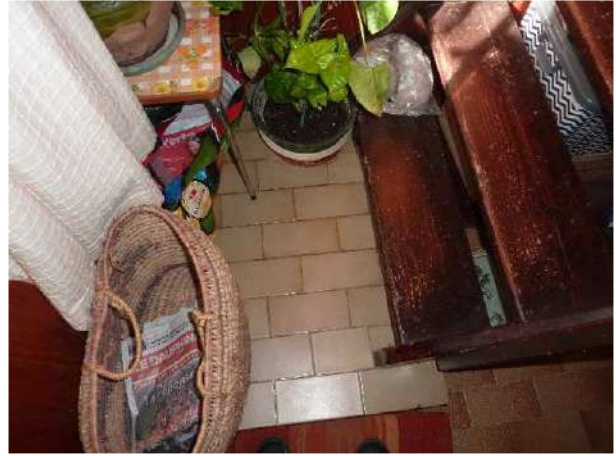
Les marches ajourées sont en bois, le vernis est écaillé.

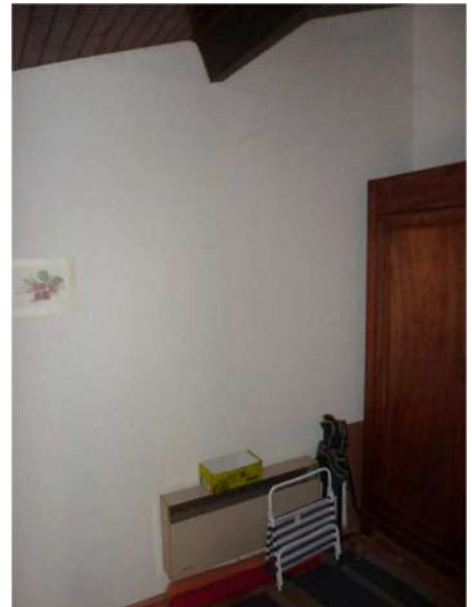
Les murs sont peints et en bon état à l'exception de ...

... de l'angle supérieur Sud-Est, où la peinture est écaillée.

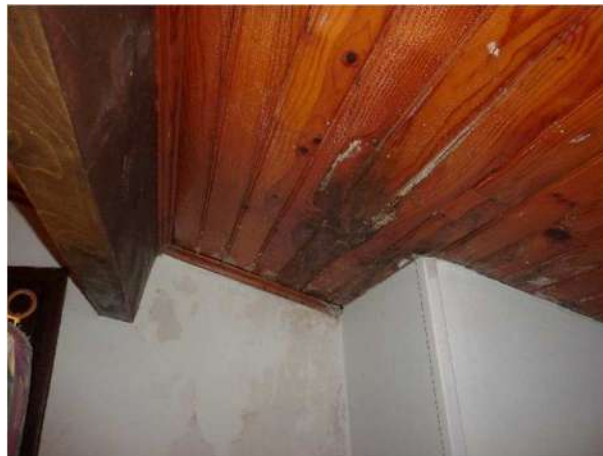
A cet endroit, le lambris du plafond comporte des traces d'infiltrations.

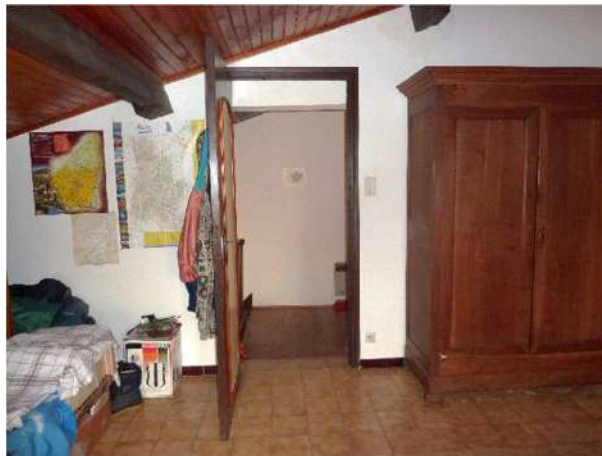
Le mur Nord comporte une fissure sous la panne à droite de la porte d'entrée de la pièce.
