Date : 29.03.2023

*PROCES-VERBAL*

*DE DESCRIPTIF*

*- 130 Boulevard Pasteur  
07400 Le Teil -*

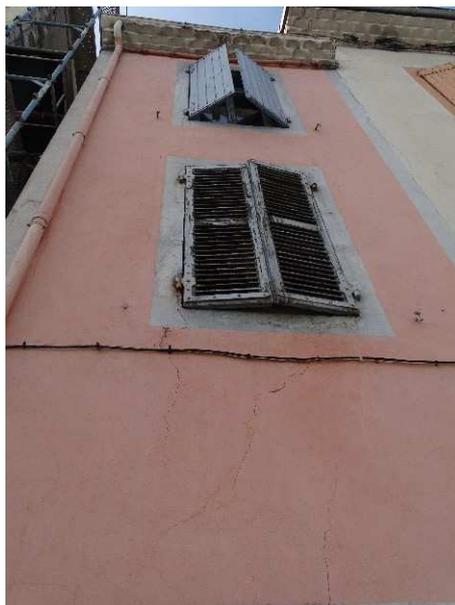
... ainsi que des fissures verticales descendant sous chaque angle inférieur de la fenêtre du deuxième étage.

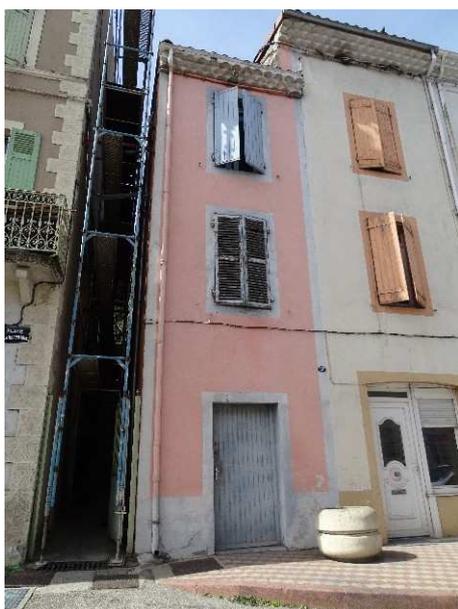
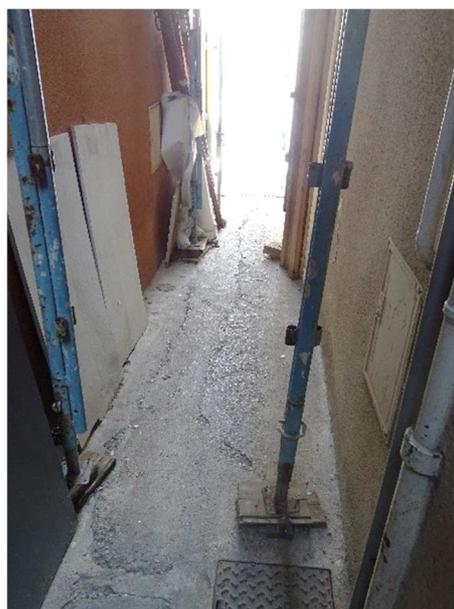
Elle borde un étroit passage entre l'immeuble au 130 boulevard Pasteur et l'immeuble au 2 place de la République, dans lequel est installé un échafaudage.

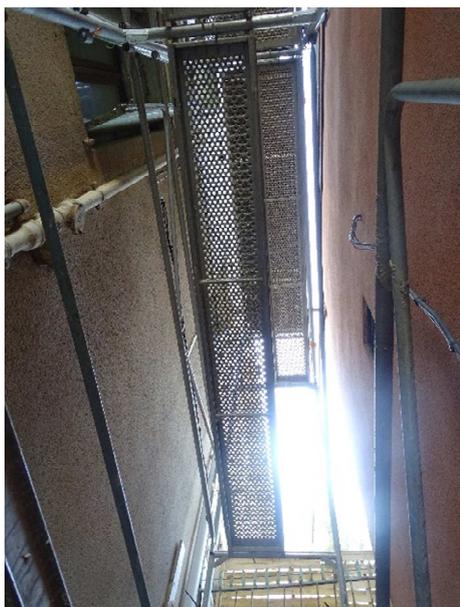
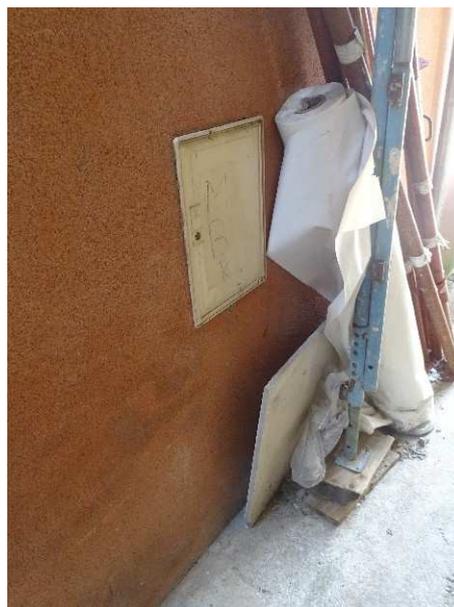
La façade Sud comporte un crépi de facture récente.

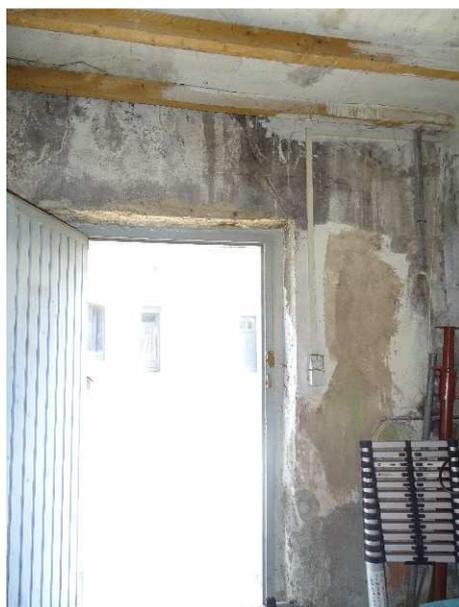
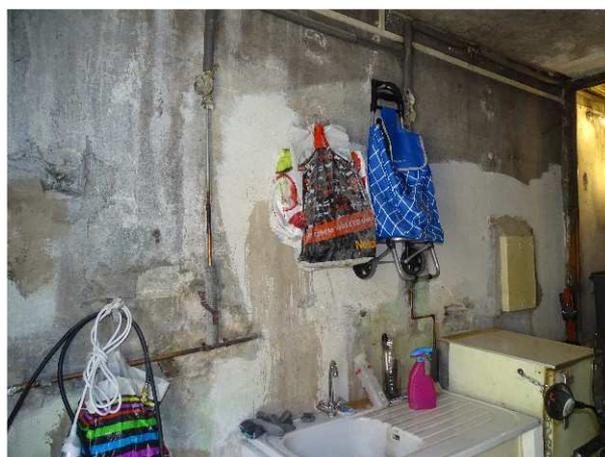
Les murs en béton sont enduits et comportent des fissures.

Le mur Ouest comporte une cloison en briques à usage de séparation avec la petite pièce au fond de la cave.

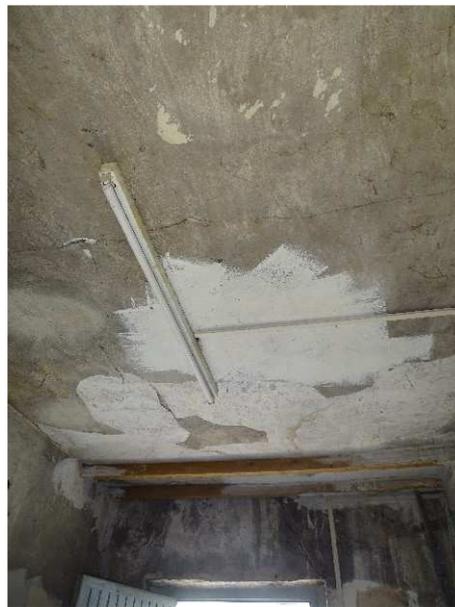
Le plafond en béton comporte des fissures. Il comporte un éclairage au néon.

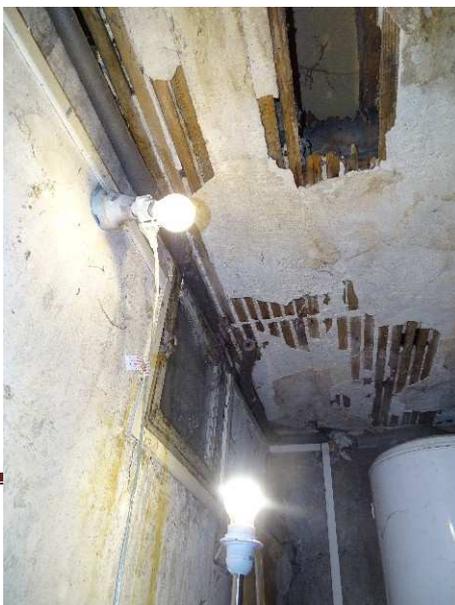
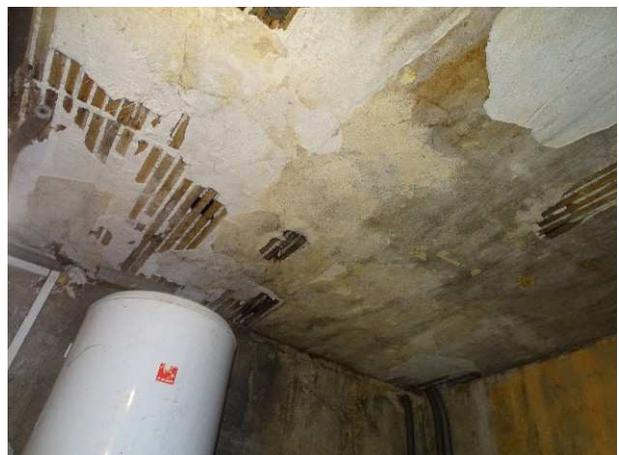
Le plafond comporte un enduit en mauvais état laissant apparaître des lattes de bois.

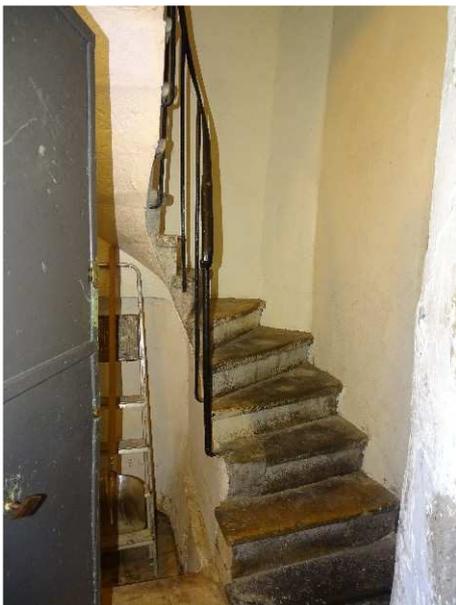
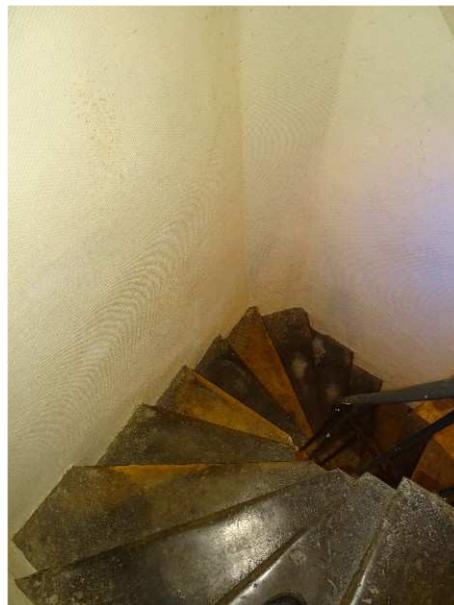
Les marches d’escalier sont en pierres et anciennes.

Les murs comportent de la toile de verre peinte tachée.

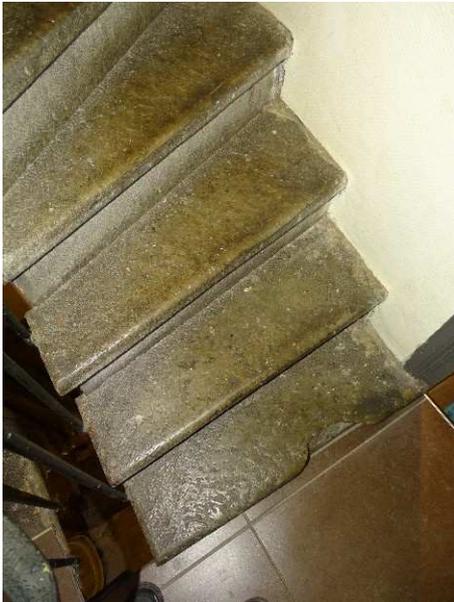
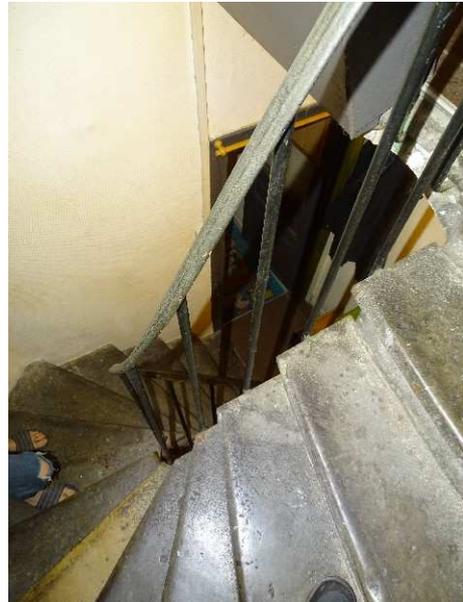
Les marches d’escalier sont en pierres et anciennes. La première marche comporte un important éclat.

Les murs comportent de la toile de verre peinte tachée.

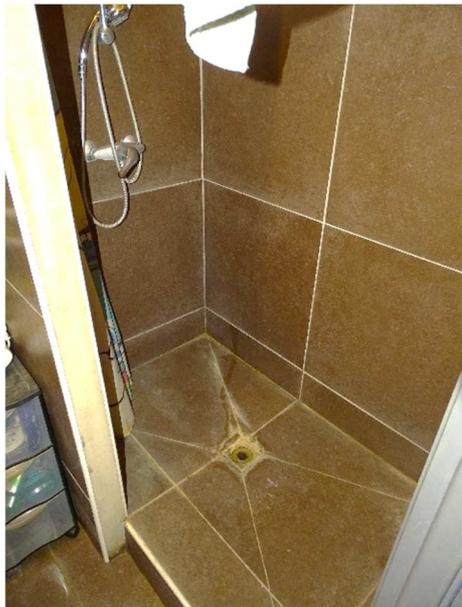
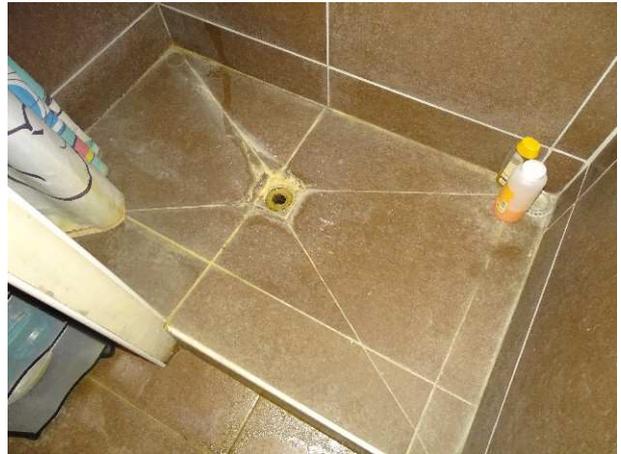
Le réceptacle du bac de douche est entartré.

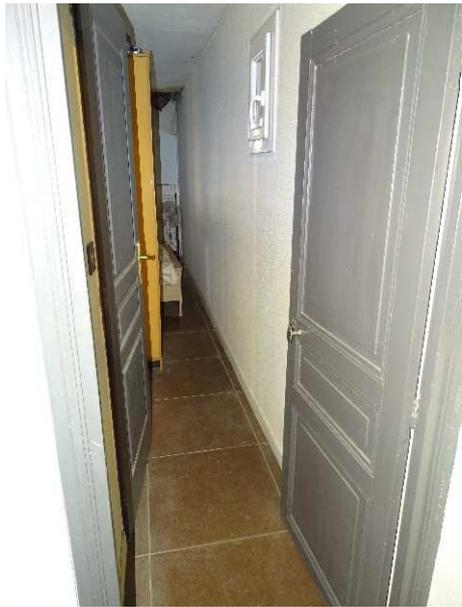
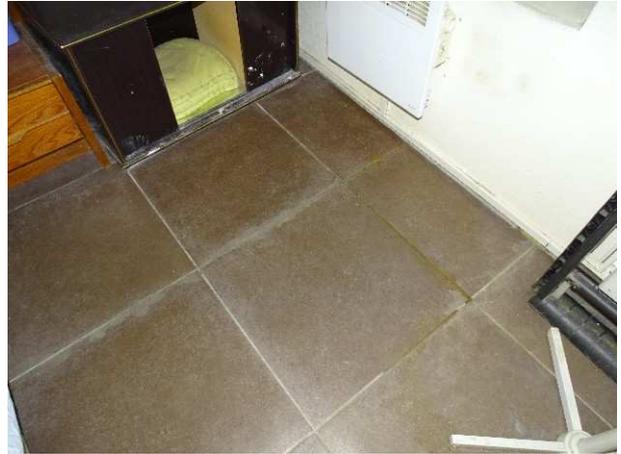
Le sol comporte un carrelage taché.

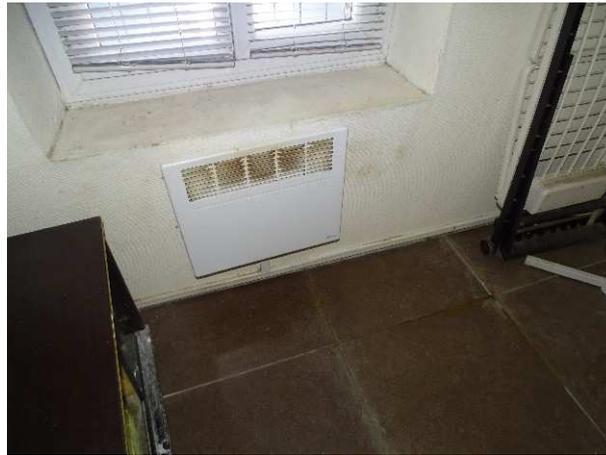
La fenêtre en PVC comporte un double vitrage.  
L'allège est sale et tachée, le radiateur comporte des traces de brûlures.

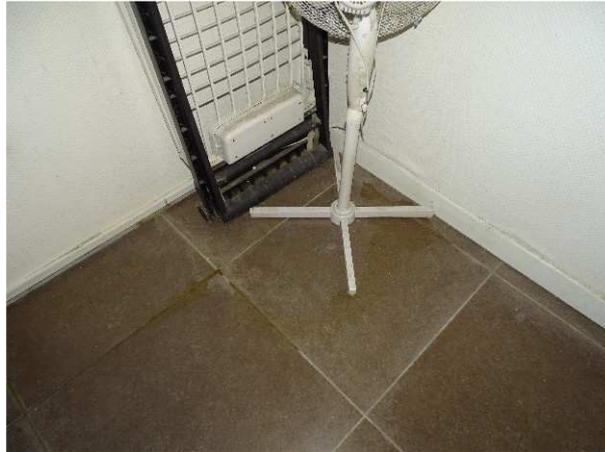
A l'aplomb du sinistre, le carrelage est taché.
