CREDIT AGRICOLE SUD RHONE-ALPES c/ SC GEOLIANE

*PROCES-VERBAL*

*DE DESCRIPTIF*

*- 108 Boulevard Pasteur  
07400 Le Teil -*

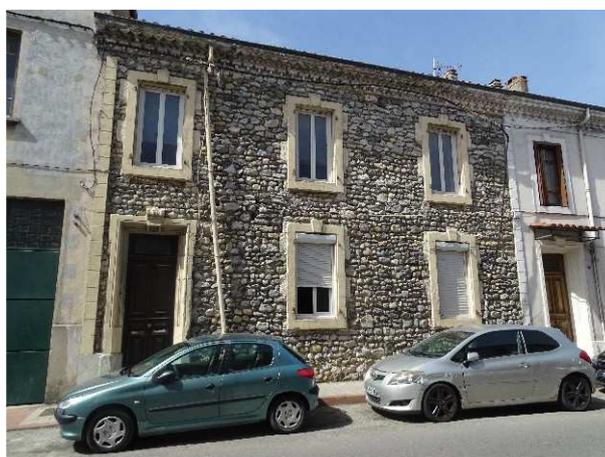
La façade est en pierres, le jointoiment entre les pierres est irrégulier et altéré. L'encadrement de la porte d'entrée comporte des éclats.

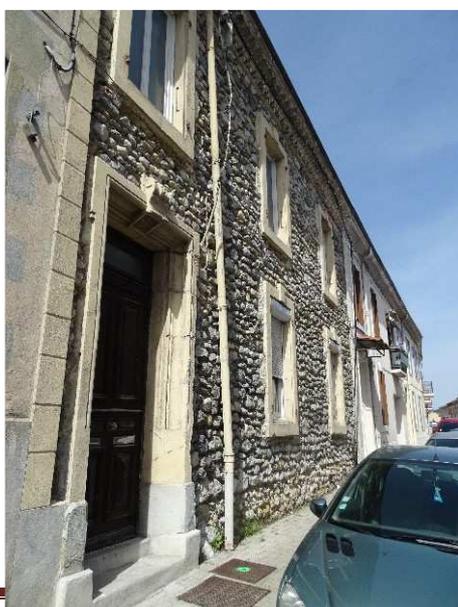
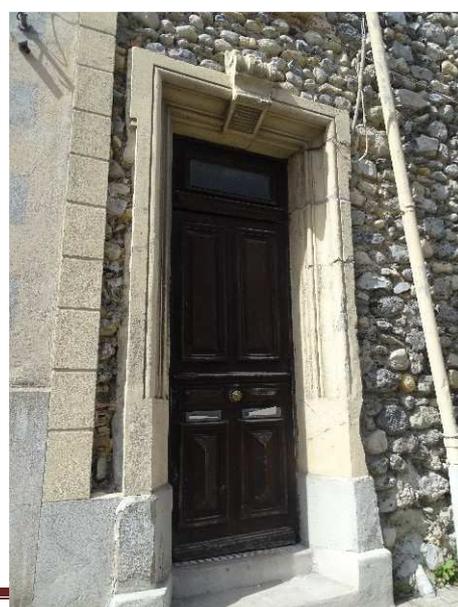
Les encadrements des fenêtres comportent des éclats.

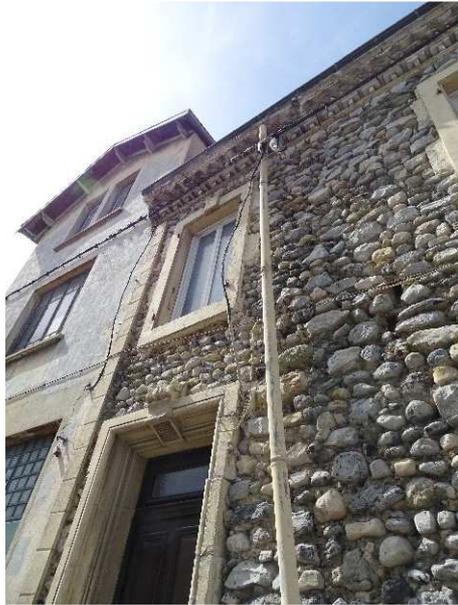
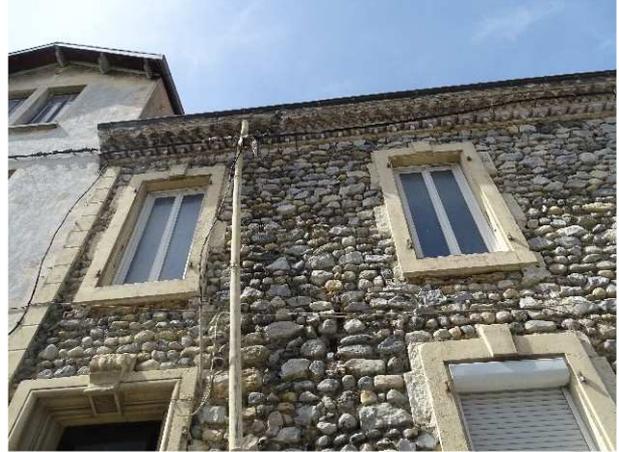
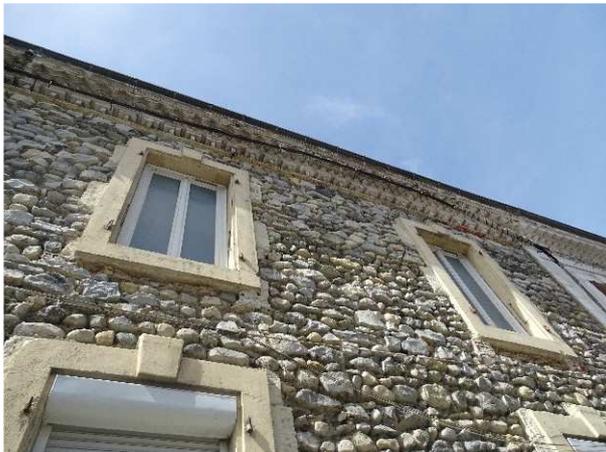
La descente de gouttière à droite de la porte d'entrée, est déboîtée de la naissance centrale du chéneau.

Le raccordement électrique est apparent et les câbles courent sur la façade.

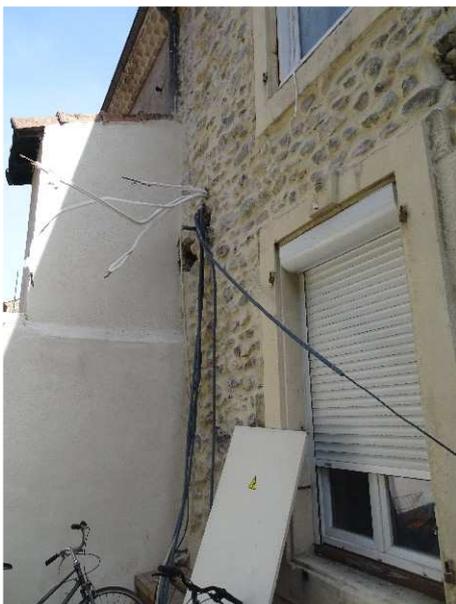
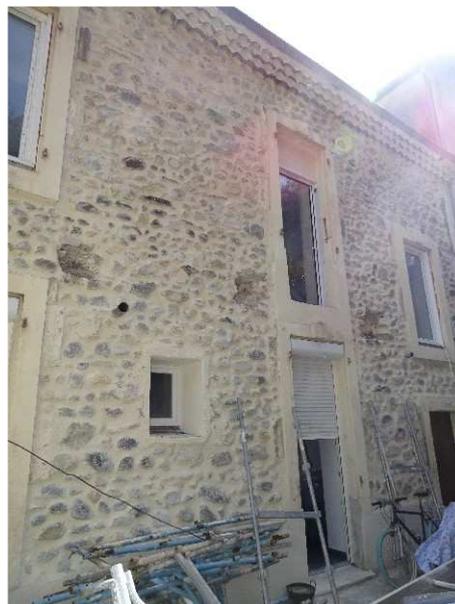
Les fenêtres sont de facture récente, en PVC. Les deux fenêtres et la porte-fenêtre du rez-de-chaussée comportent des volets roulants dont les lames sont sales.

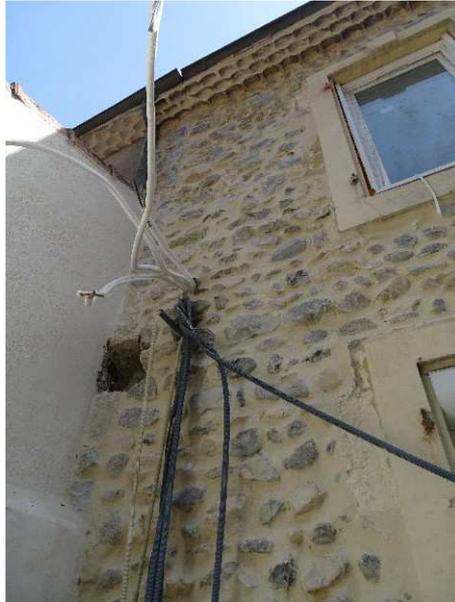
Dans l'angle Nord-Ouest de la façade des câbles correspondent aux réservations d'une climatisation en cours de pose, selon les déclarations de Monsieur DADDA Ali.

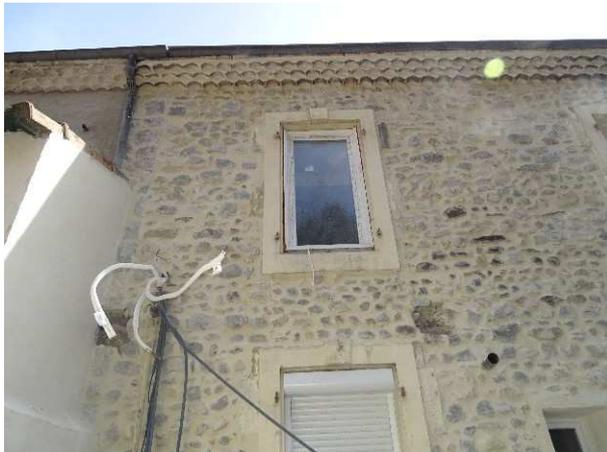
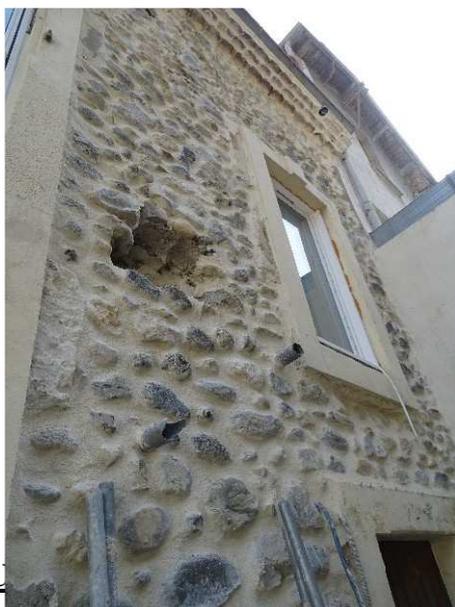
A mi-hauteur, la façade comporte quatre trous pour la fixation d'un futur balcon, selon les déclarations de Monsieur DADDA Ali.

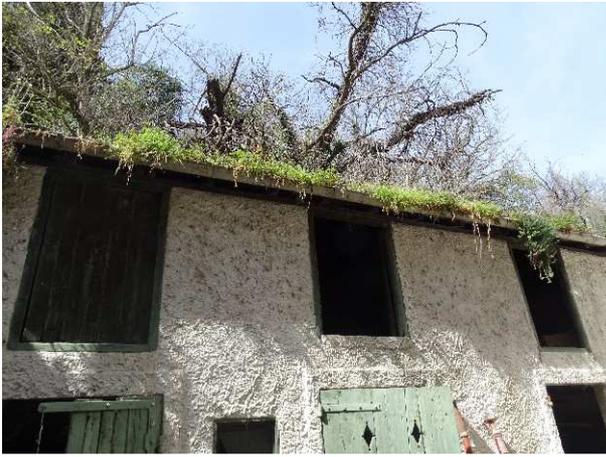
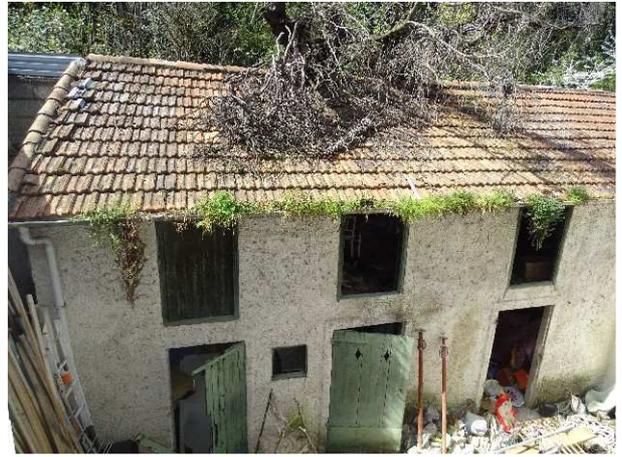
La façade Est du bâtiment comporte les portes et ouverture de ces caves et greniers. Depuis l'étage de l'immeuble, je constate que le chéneau et la toiture, ancienne, sont envahis par la végétation.

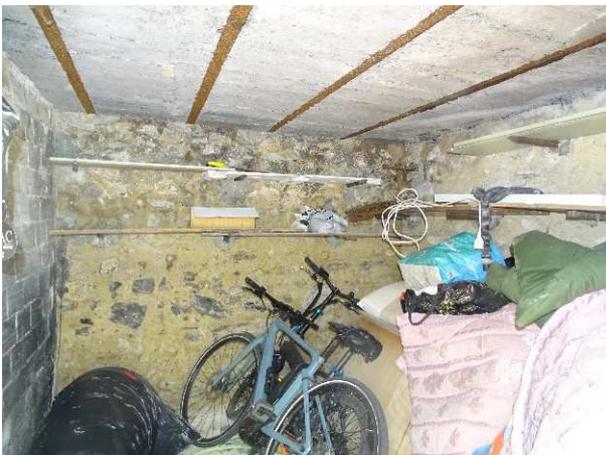
Les murs Nord et Ouest dans cette cave sont anciens et en pierres.  
 Les murs Sud et Est sont en briques.  
 Le plafond comporte des poutrelles ourdiées dont les armatures métalliques sont rouillées.

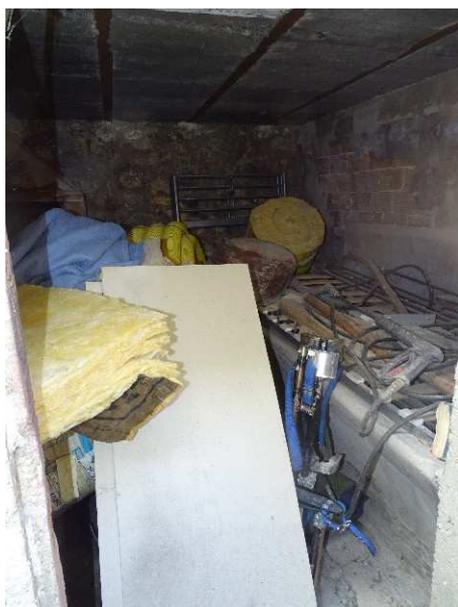
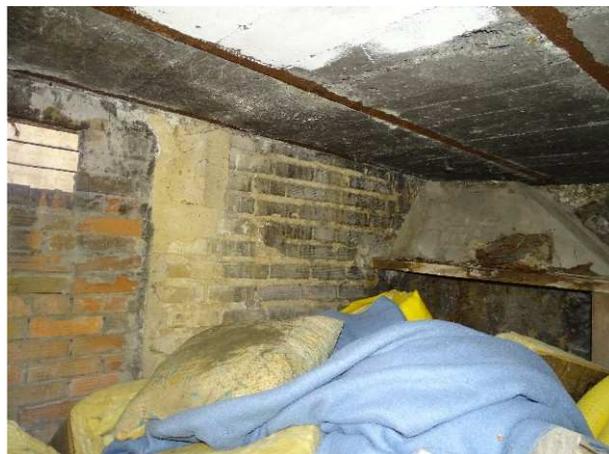
Le plafond comporte des poutrelles ourdiées dont les armatures métalliques sont rouillées.

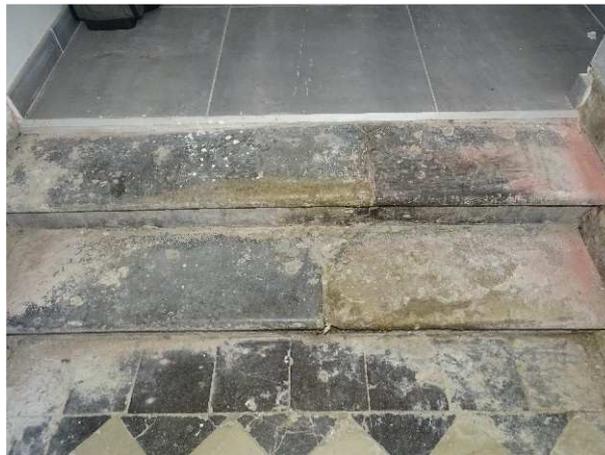
Le sol comporte ensuite deux marches en pierres dégradées...

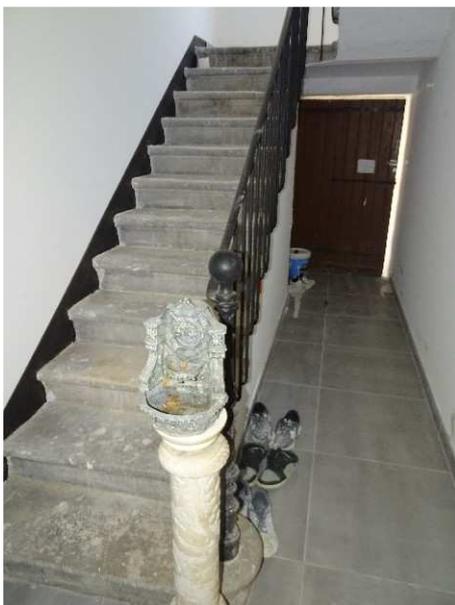
Les murs sont doublés et peints, ils comportent des taches et des traces de frottements, côté Sud, ...

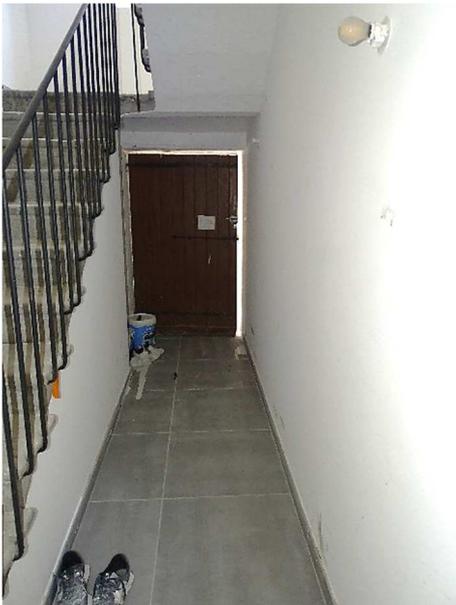
... et le long du couloir menant à la porte en bois Ouest, donnant sur la cour commune, notamment en partie inférieure des murs.

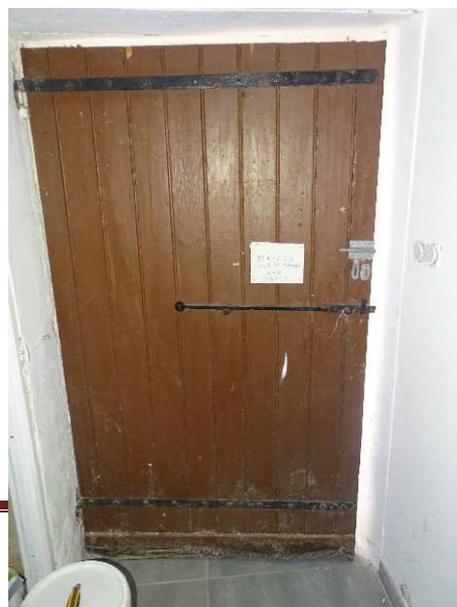
La porte en bois donnant sur la cour est sale et comporte de nombreuses toiles d'araignées.

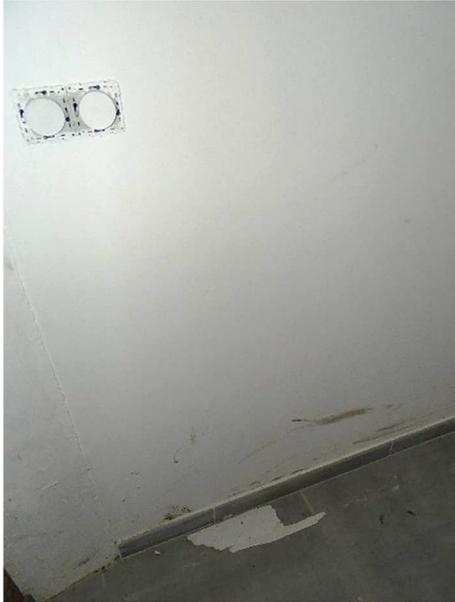
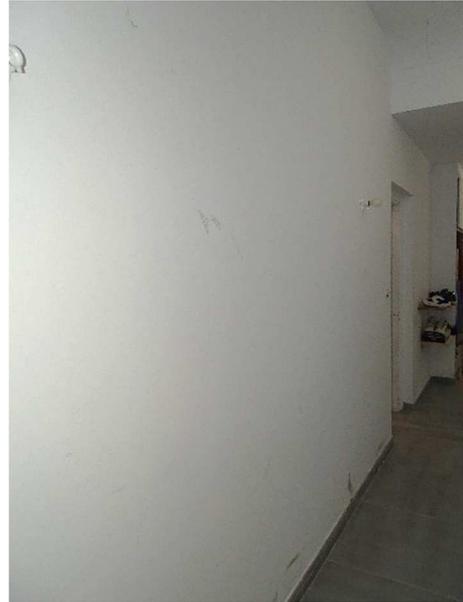
Sur le mur Nord, la double plaque de finition des interrupteurs est manquante. Le bas des murs comporte de multiples traces.

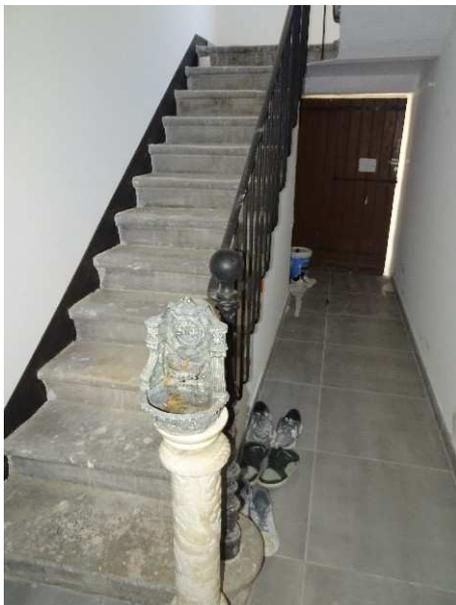
Les marches d’escalier sont en pierres et sont tachées.

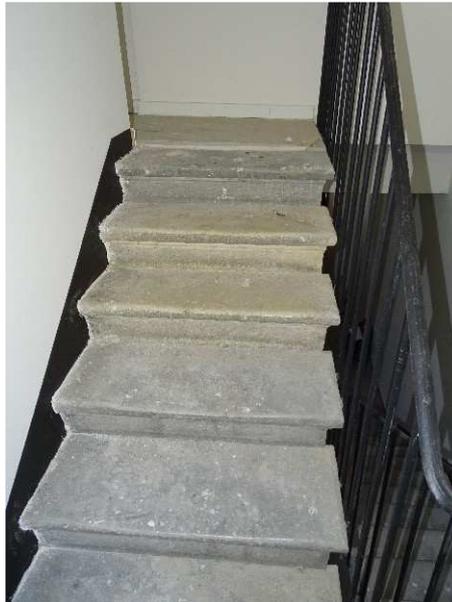
Les marches d'escalier entre le demi-palier et l'étage, sont en pierres et sont tachées.

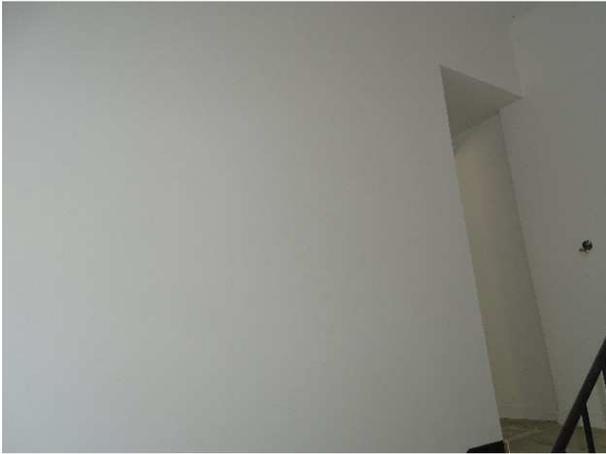
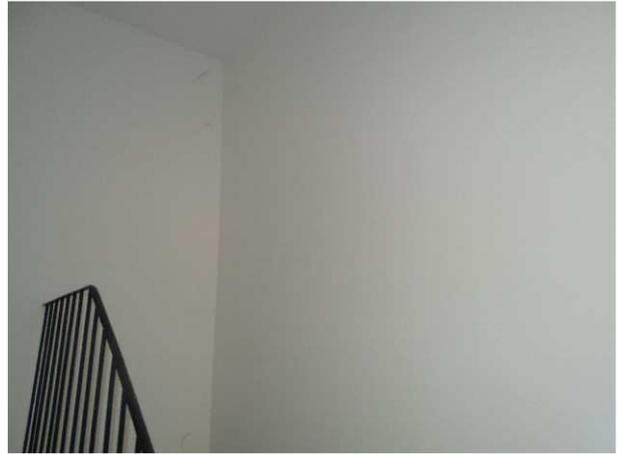
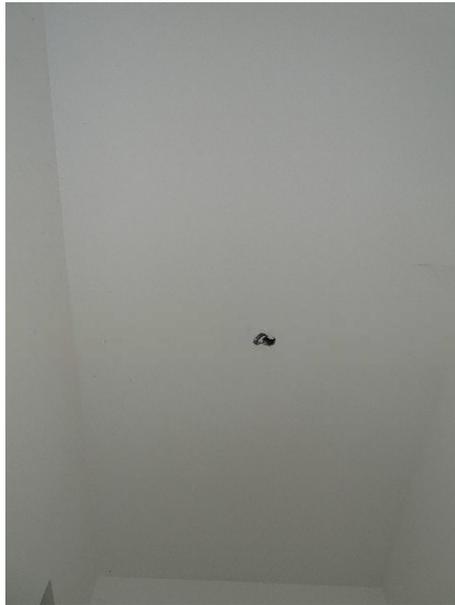
Les murs et le plafond sont doublés et peints et comportent quelques toiles d'araignées.

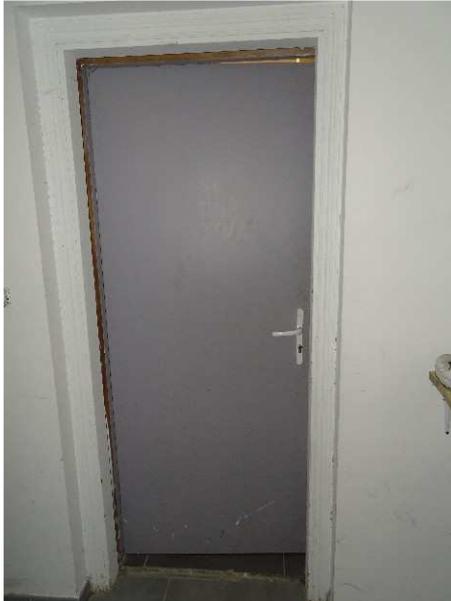
Côté extérieur, au niveau du hall de l'immeuble, la porte d'entrée de l'appartement est sale, tachée et comporte des traces.

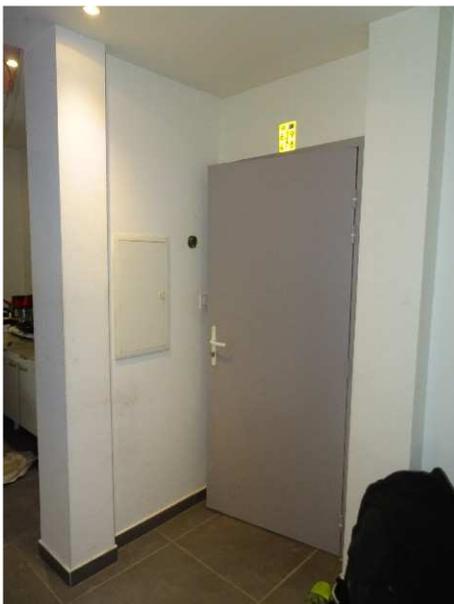
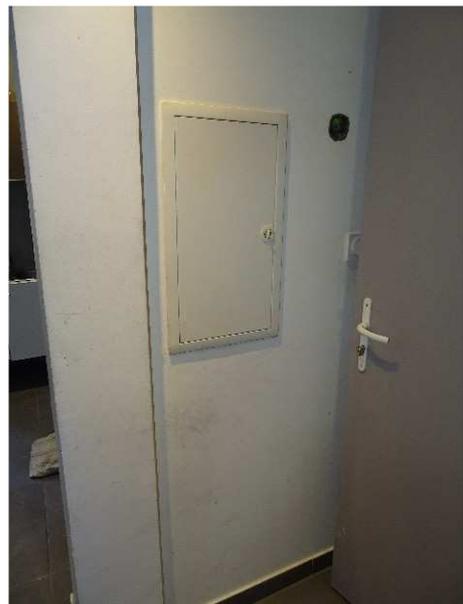
### **1 – Concernant le hall d'entrée :**

Le mur Est à gauche de la porte d'entrée est taché, notamment sous la porte du placard électrique mural.

Ce mur comporte une réservation pour un boîtier électrique, à droite du placard électrique, au-dessus de l'interrupteur.

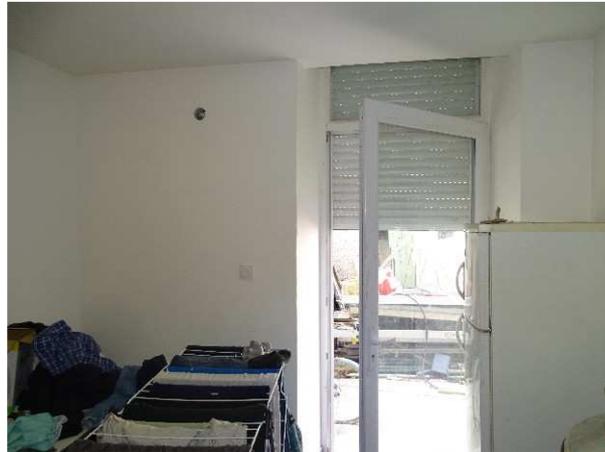
Le mur Ouest comporte une réservation pour un boîtier électrique en haut à gauche de la porte-fenêtre.

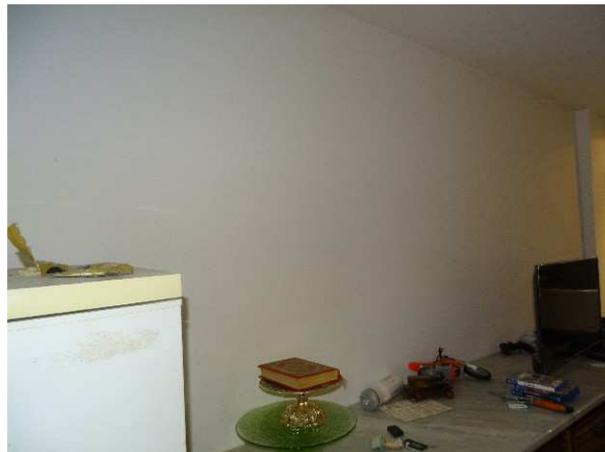
Le mur Nord comporte des traces.

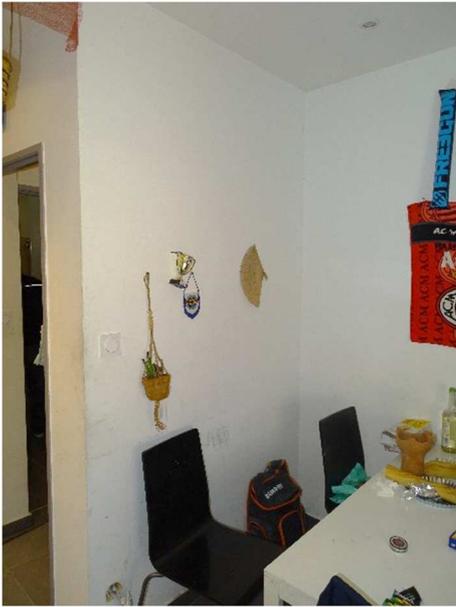
Le mur Ouest est particulièrement taché. Dans l'angle inférieur gauche, près du couloir, la prise électrique est descellée.

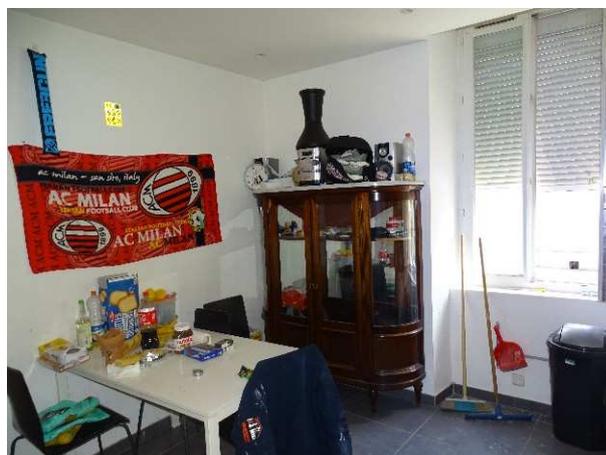
Le mur Nord comporte quelques taches.

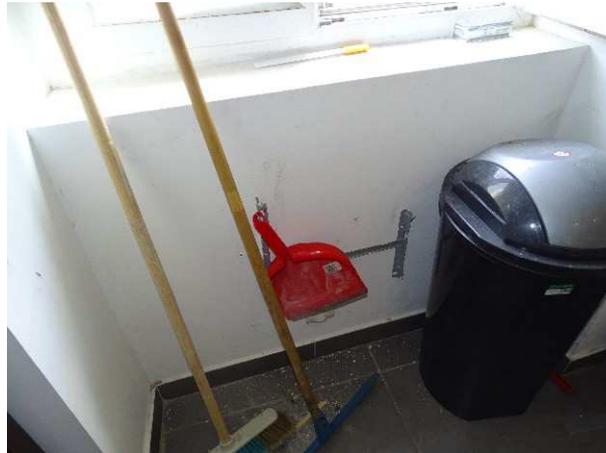
Sur le mur Est, la fenêtre en PVC est équipée d'un double vitrage et d'un volet roulant. Sous la fenêtre, le mur est taché et comporte le support d'un radiateur.

Monsieur DADDA Ali m'indique que « le radiateur a été enlevé ».

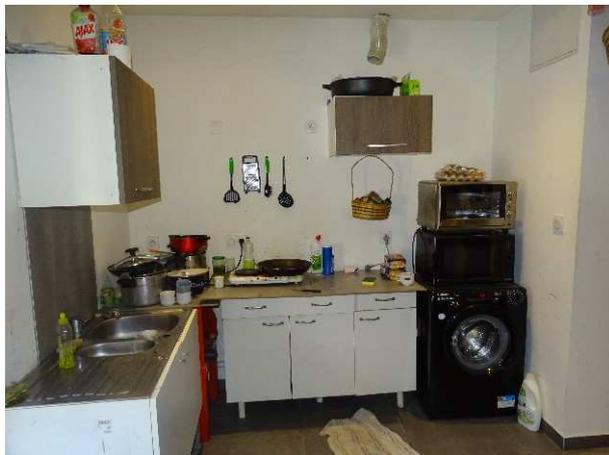
Le mur Sud de la cuisine est sale, il comporte de multiples taches et traces.

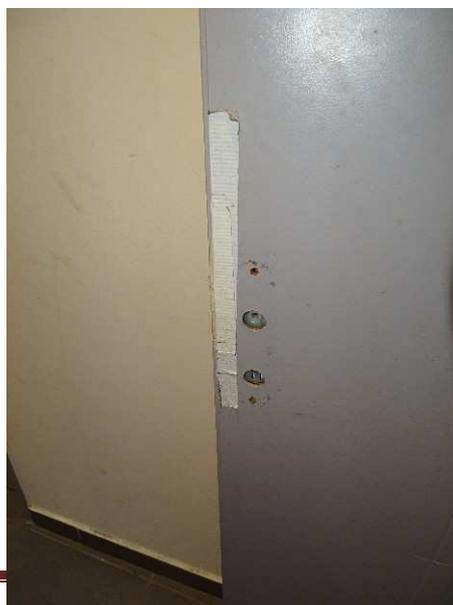
La porte du couloir est tachée et ne comporte pas de poignée.

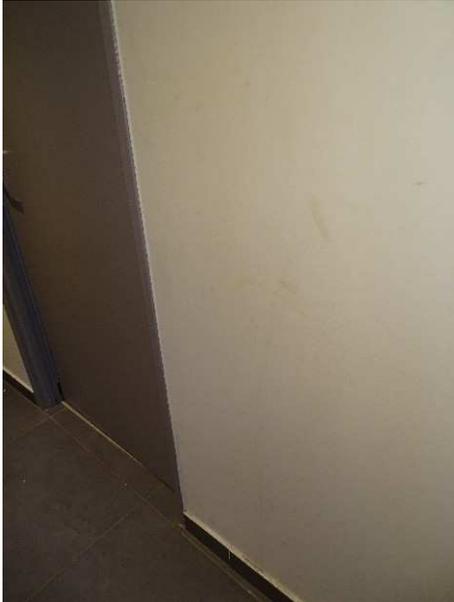
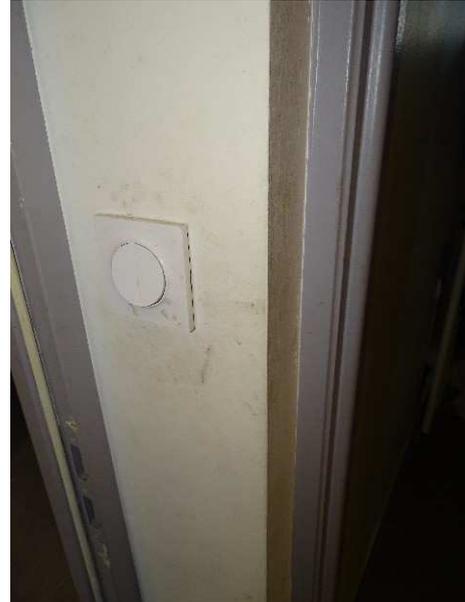
Les murs sont peints et comportent des taches et sont encrassés au niveau des interrupteurs.  
Le radiateur sur le mur Nord est descellé.

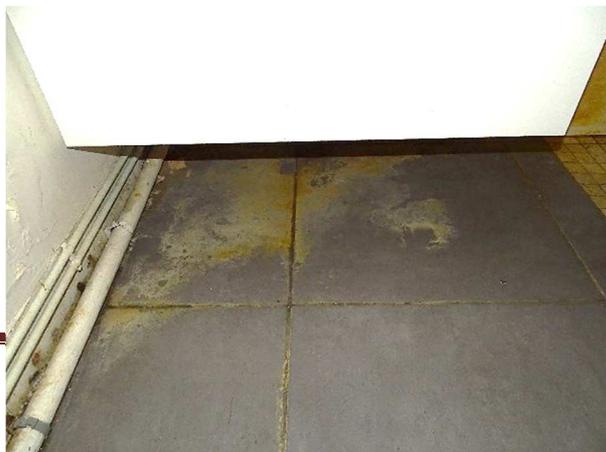
Sous le meuble du lavabo, le carrelage est entartré.

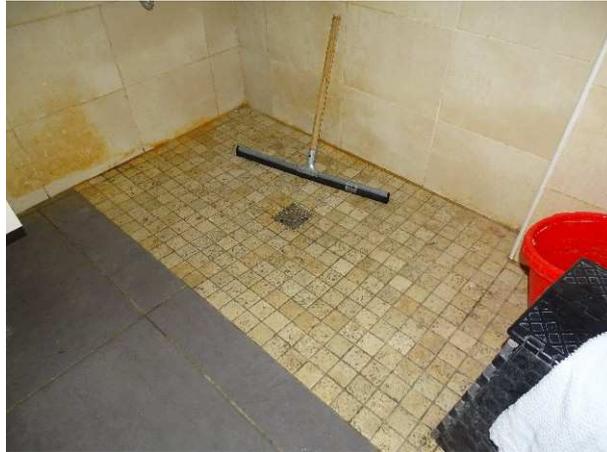
Le sol de la douche à l'italienne comporte des petits carreaux sales et entartrés.

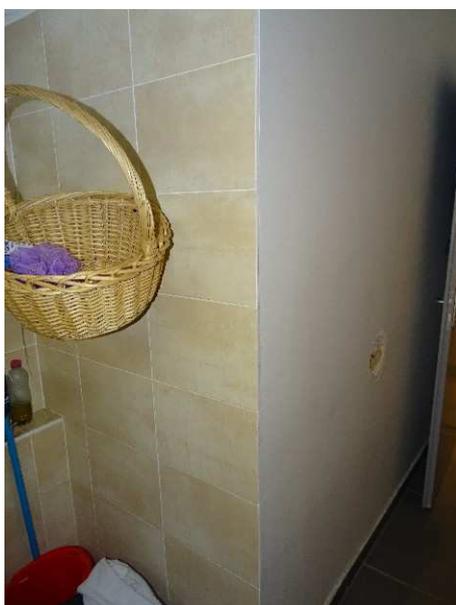
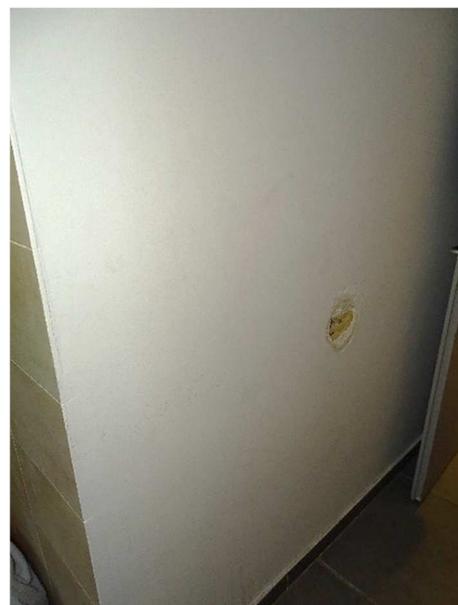
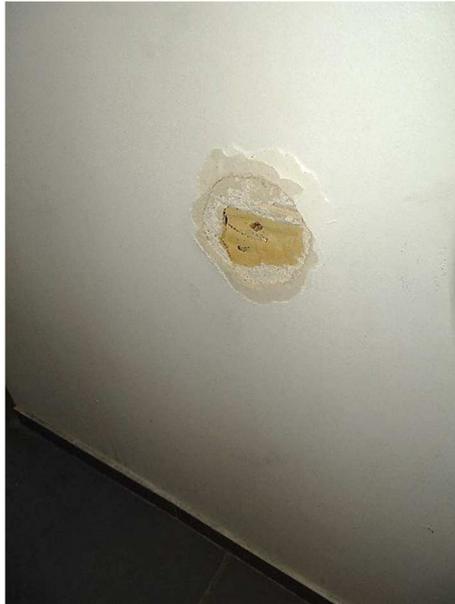
Le mur Nord est taché et comporte un trou à gauche de la porte d'entrée de la pièce.

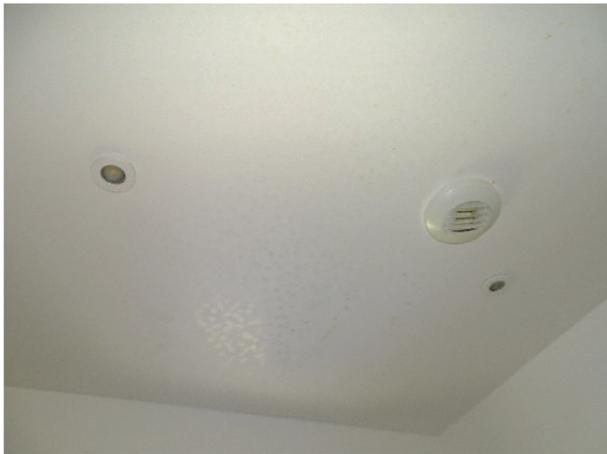
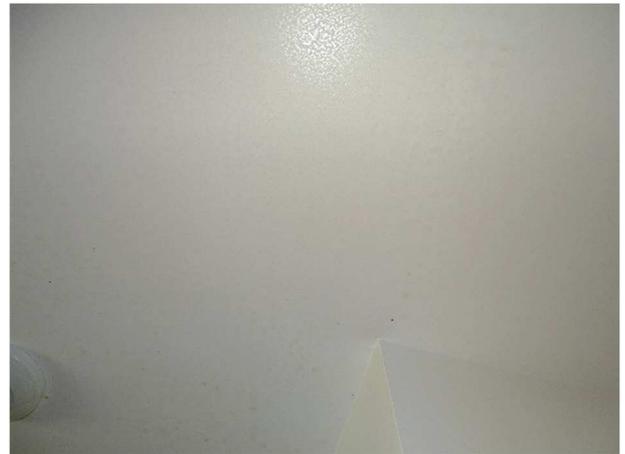
Le plafond est peint et comporte des taches.  
Il comporte deux spots électriques encastrés et une bouche e VMC.

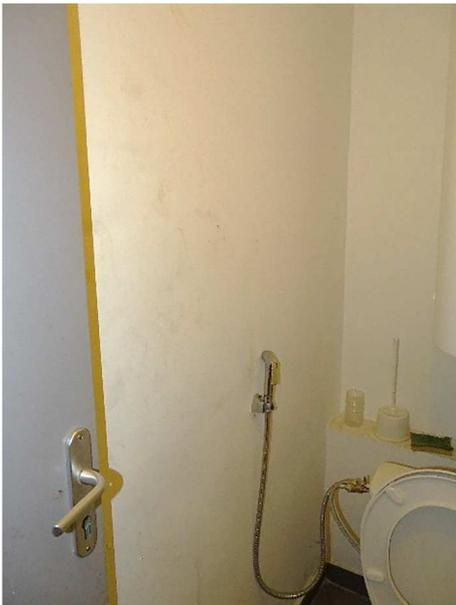
Les murs peints sont particulièrement tachés et sales.  
Le mur Sud comporte deux trous sous la douchette.

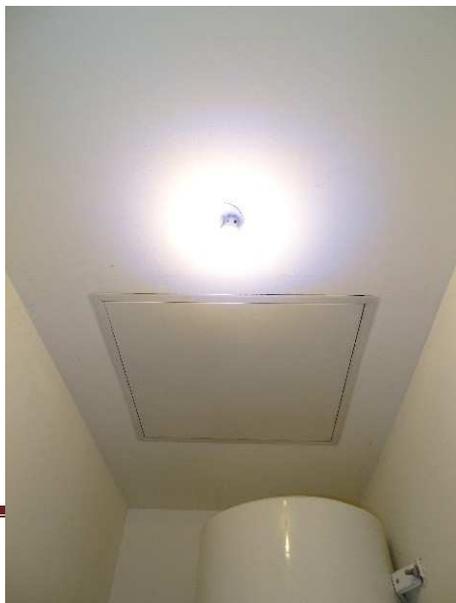
Le plafond peint est taché. Il comporte une ampoule électrique et une trappe de visite.

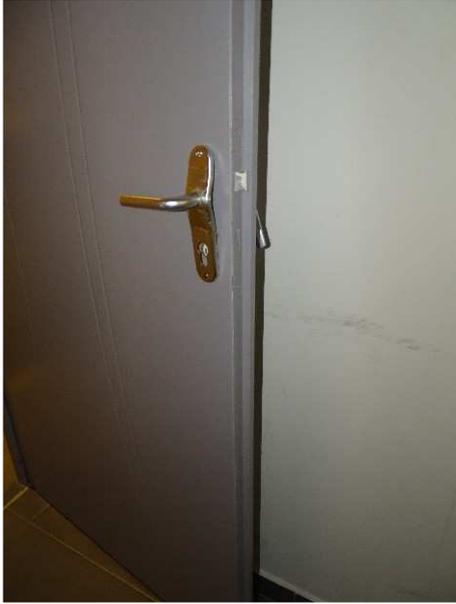
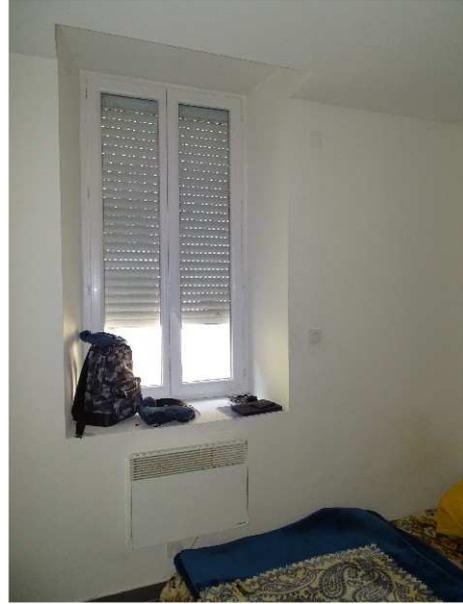
La poignée de la porte de la pièce est cassée.  
Les murs sont peints et comportent quelques traces.  
Le plafond est peint et comporte une ampoule électrique.  
La fenêtre en PVC comporte un double vitrage et un volet roulant.

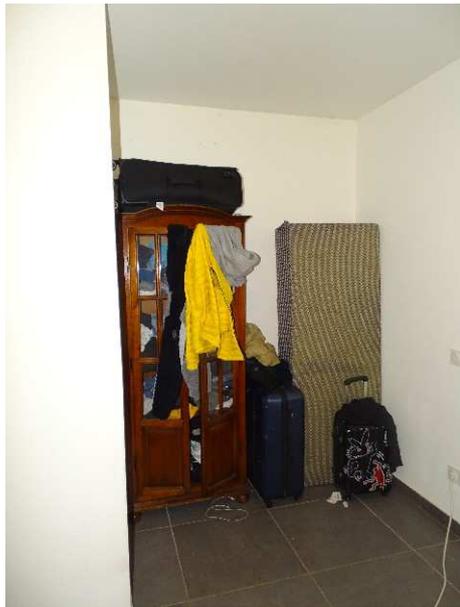
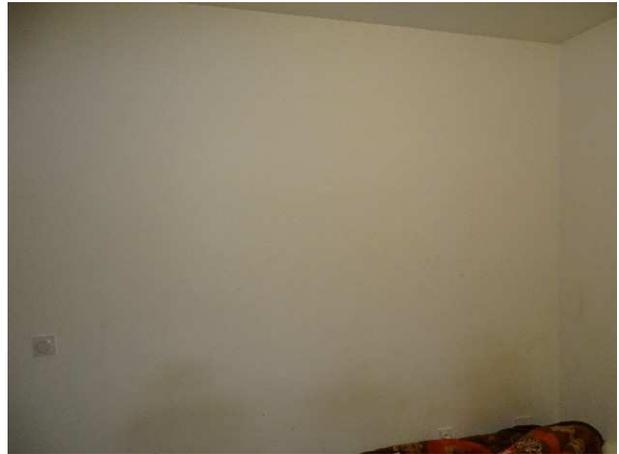
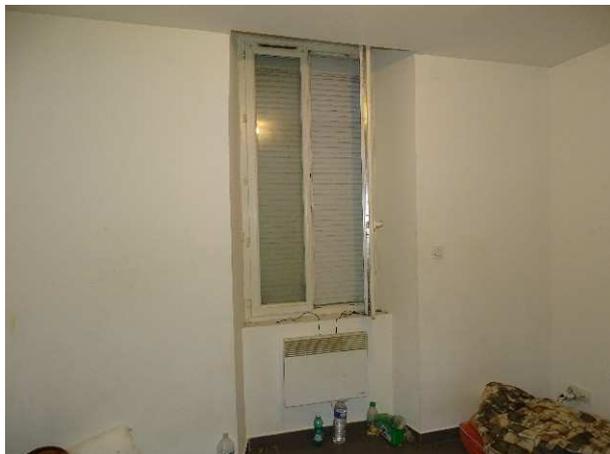
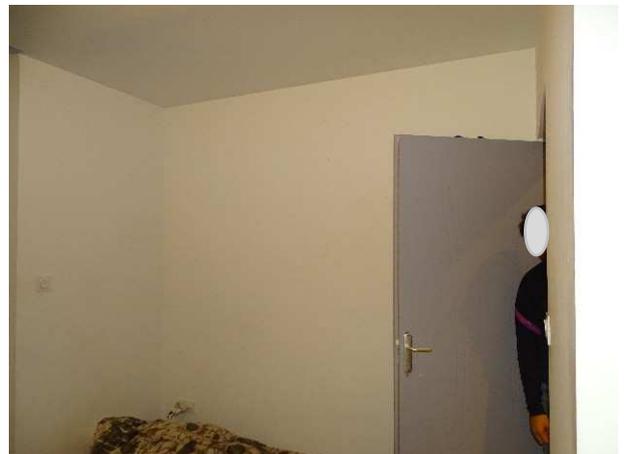
Les murs sont peints et comportent des taches et des traces.

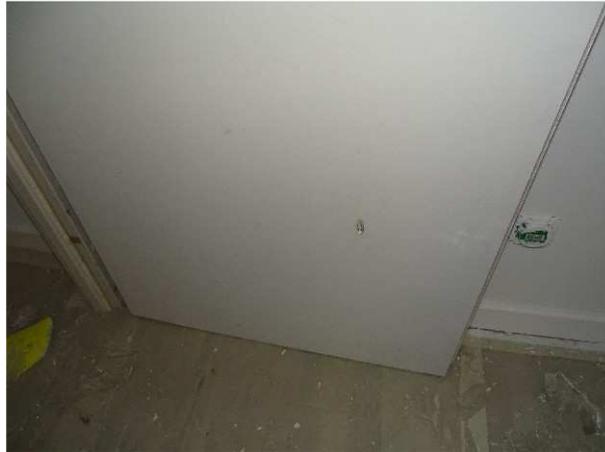
La porte du placard Nord comporte un coup en partie basse, côté intérieur.

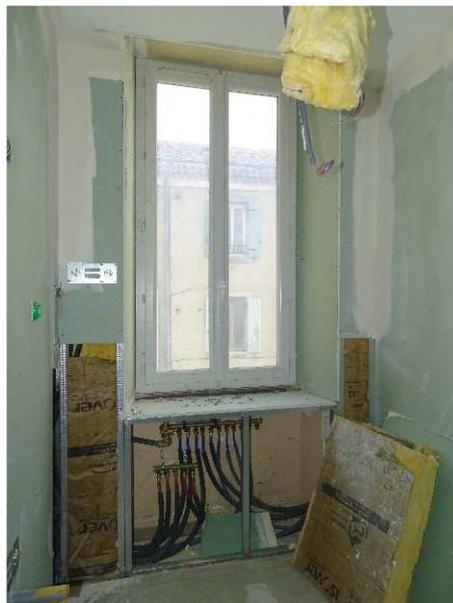
Le mur Est en partie inférieure et sous la fenêtre n'est pas achevé.

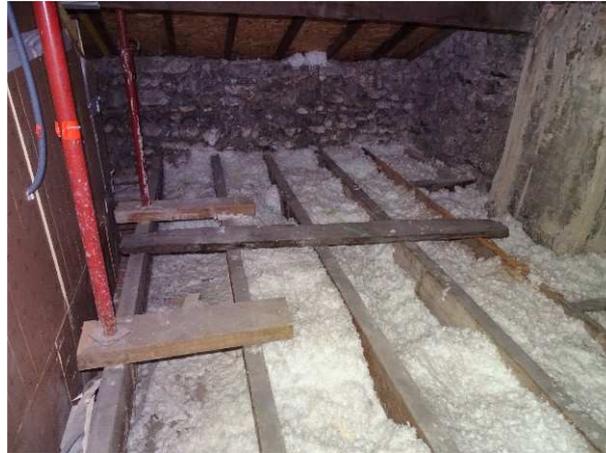
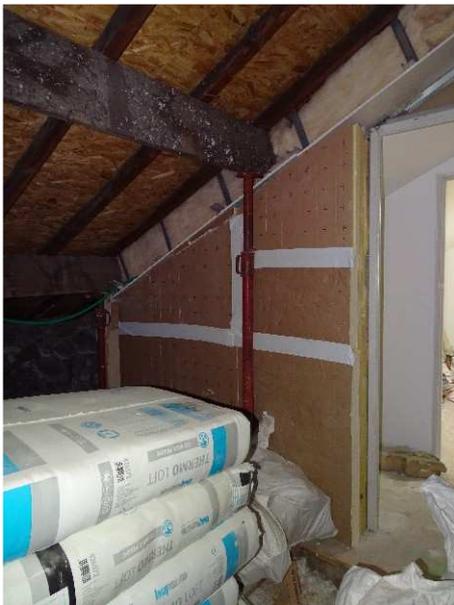
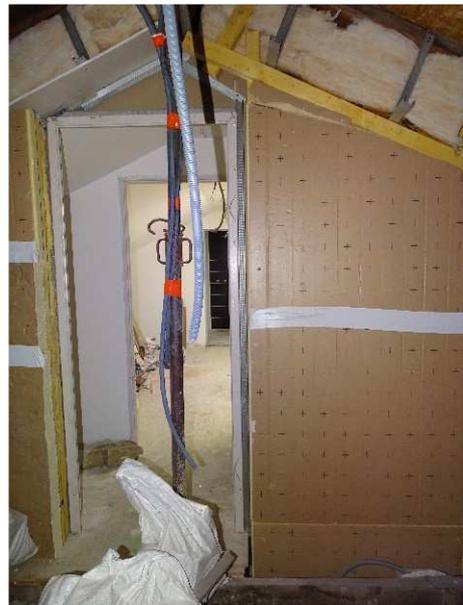
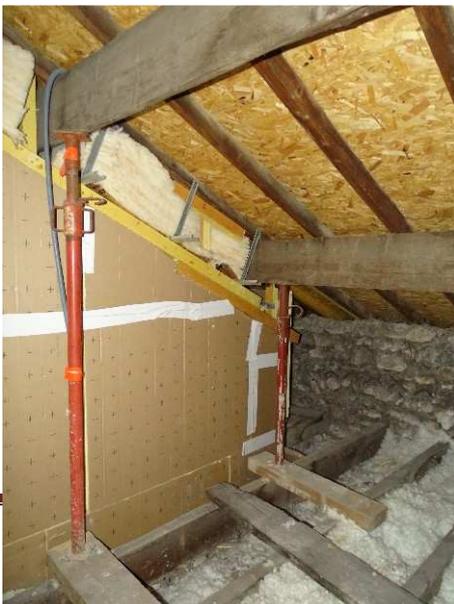
Les murs sont en pierres, à l'exception du mur Sud, en cours de travaux, qui comporte un doublage. Trois étais, situés contre le mur Sud, soutiennent la charpente.

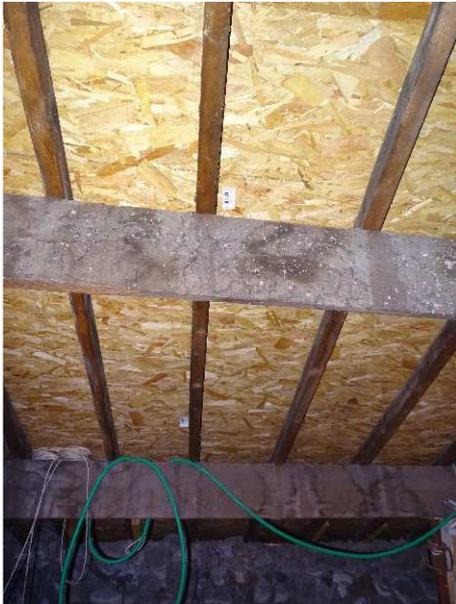
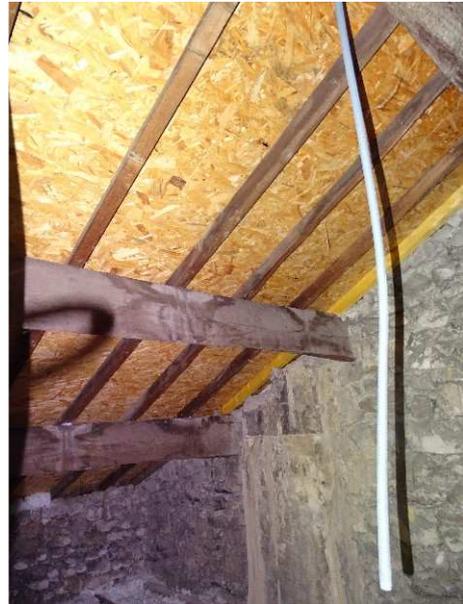
Le plafond est en cours de travaux et comporte des poutres anciennes comportant des traces d'infiltration et un doublage composé de plaques d'OSB.

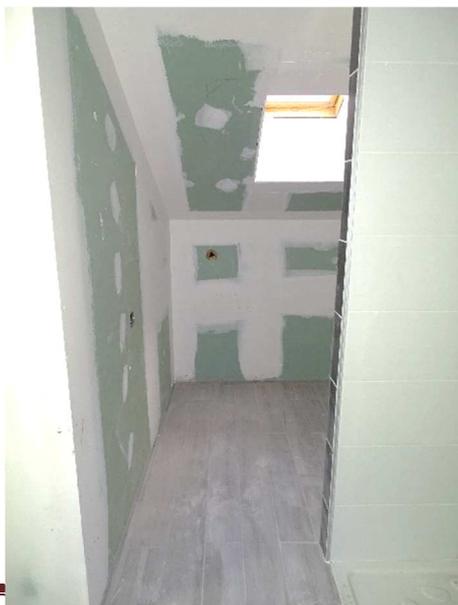
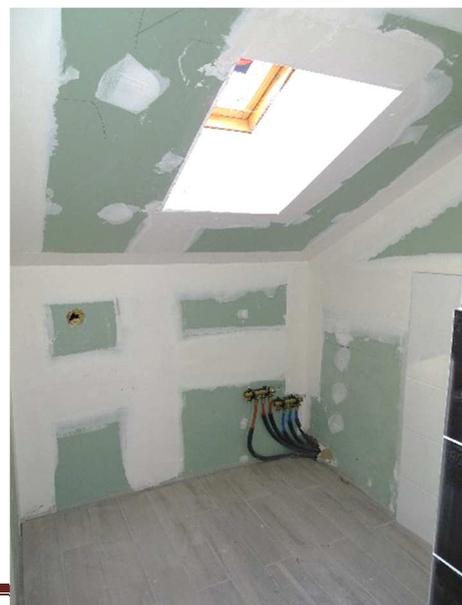
Les murs et le plafond sont en cours de rénovation et comportent un doublage en Placoplatre hydrofuge de couleur verte.  
Le plafond côté Est comporte une fenêtre de toit.

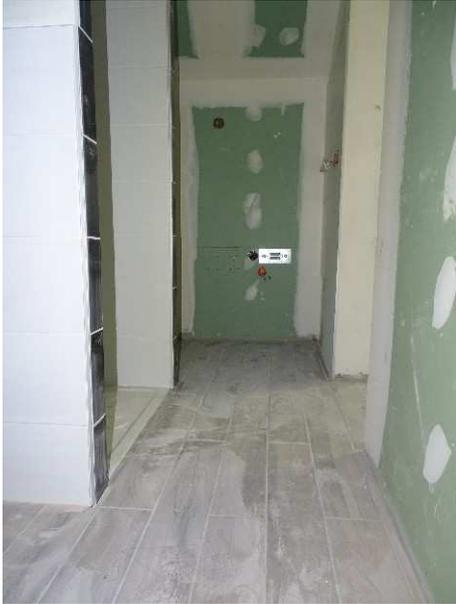
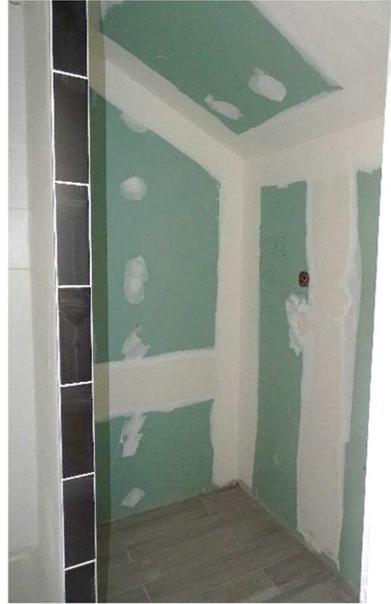
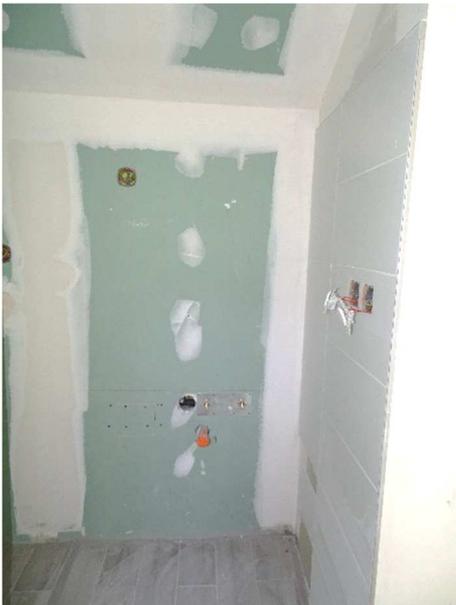
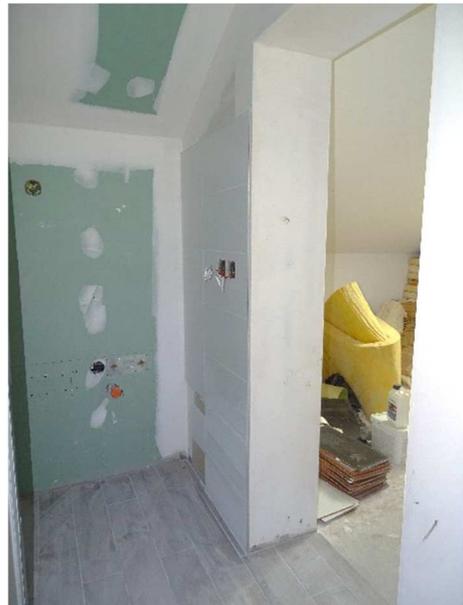
Dans l'angle Sud-Ouest, les murs comportent un doublage en Placoplatre hydrofuge de couleur verte et sont faïencés sur le mur en retour Nord. Les réservations sont en attente dans les murs.
